Radverkehrskonzept Landkreis Lörrach

Gemeinde-Steckbrief - Bad Bellingen -

April 2014

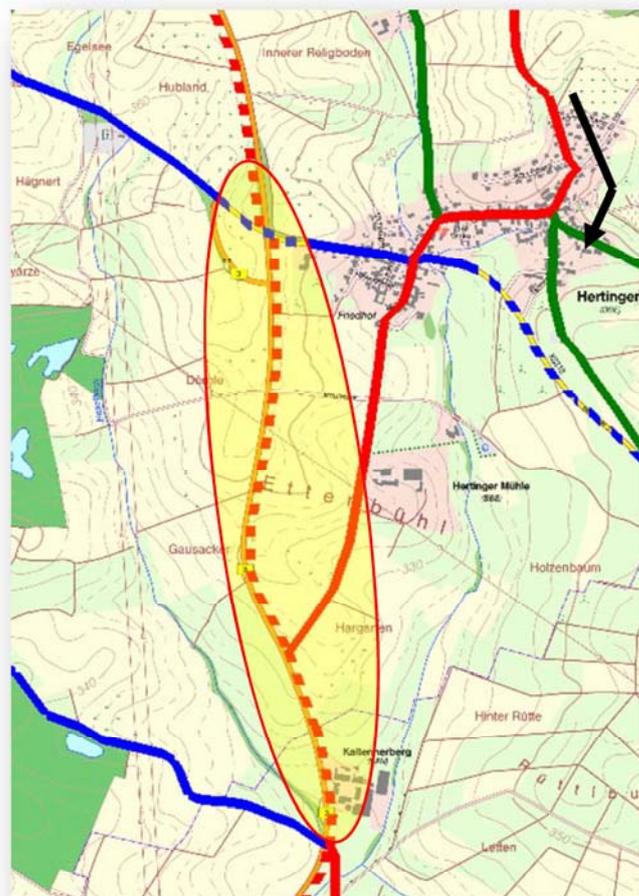
2.1 Pendlerroute P3

→ Länge 3,2 km

→ Verlauf Nord – Süd

→ **relevante Steigungen** für den Radverkehr:

Länge: 475 m, Steigung: 7,1 %.

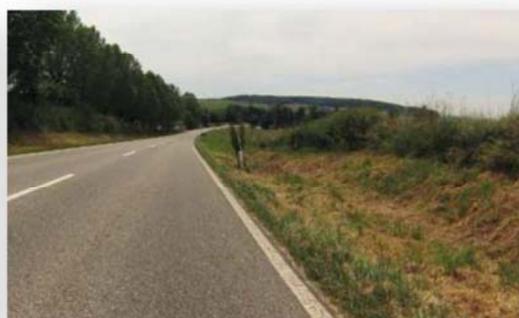
→ **Exemplarische Maßnahme: Maßnahme Nr. 3013**
südl. Hertinger Mühle bis Gemarkungsgrenze

Neubau eines straßenbegleitenden gemeinsamen Geh-/ Radwegs im Zweirichtungsverkehr entlang der Bundesstraße 3 (auf der Ostseite)

1. **Lückenschluss** entlang der Bundesstraße 3
 - Maßnahme 3013, Bau eines straßenbegleitenden Radweges;
 - Kosten ca. 850.000 €

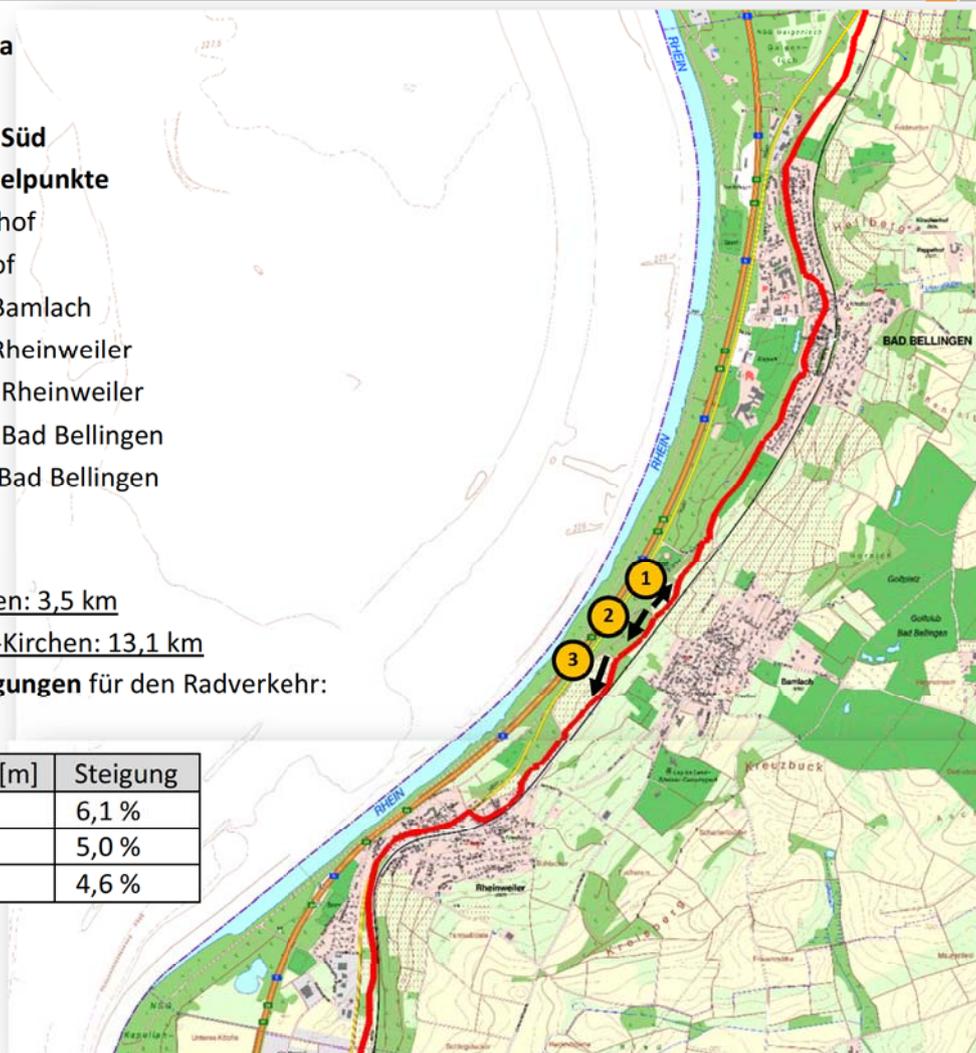
2.2 Pendleroute P3a

→ Länge 6,0 km

→ relevante Steigungen für den Radverkehr:

Abschnitt	Länge[m]	Steigung
1	100	6,1 %
2	150	5,0 %
3	225	4,6 %

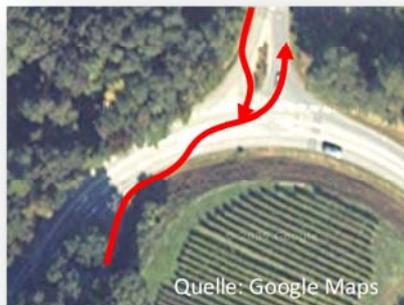
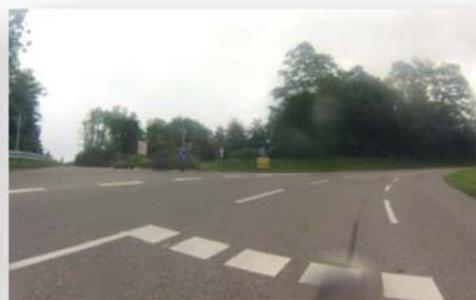
1. Alte Weinstraße / Rheinstraße

→ Exemplarische Maßnahme: Maßnahme Nr. 3079

Aufstellbereich auf der Alten Weinstraße für den rechtsabbiegenden Radverkehr aus der Rheinstraße kommend markieren. Fahrbahnmarkierungen in Kombination mit Verkehrszeichen 138 „Radfahrer kreuzen“

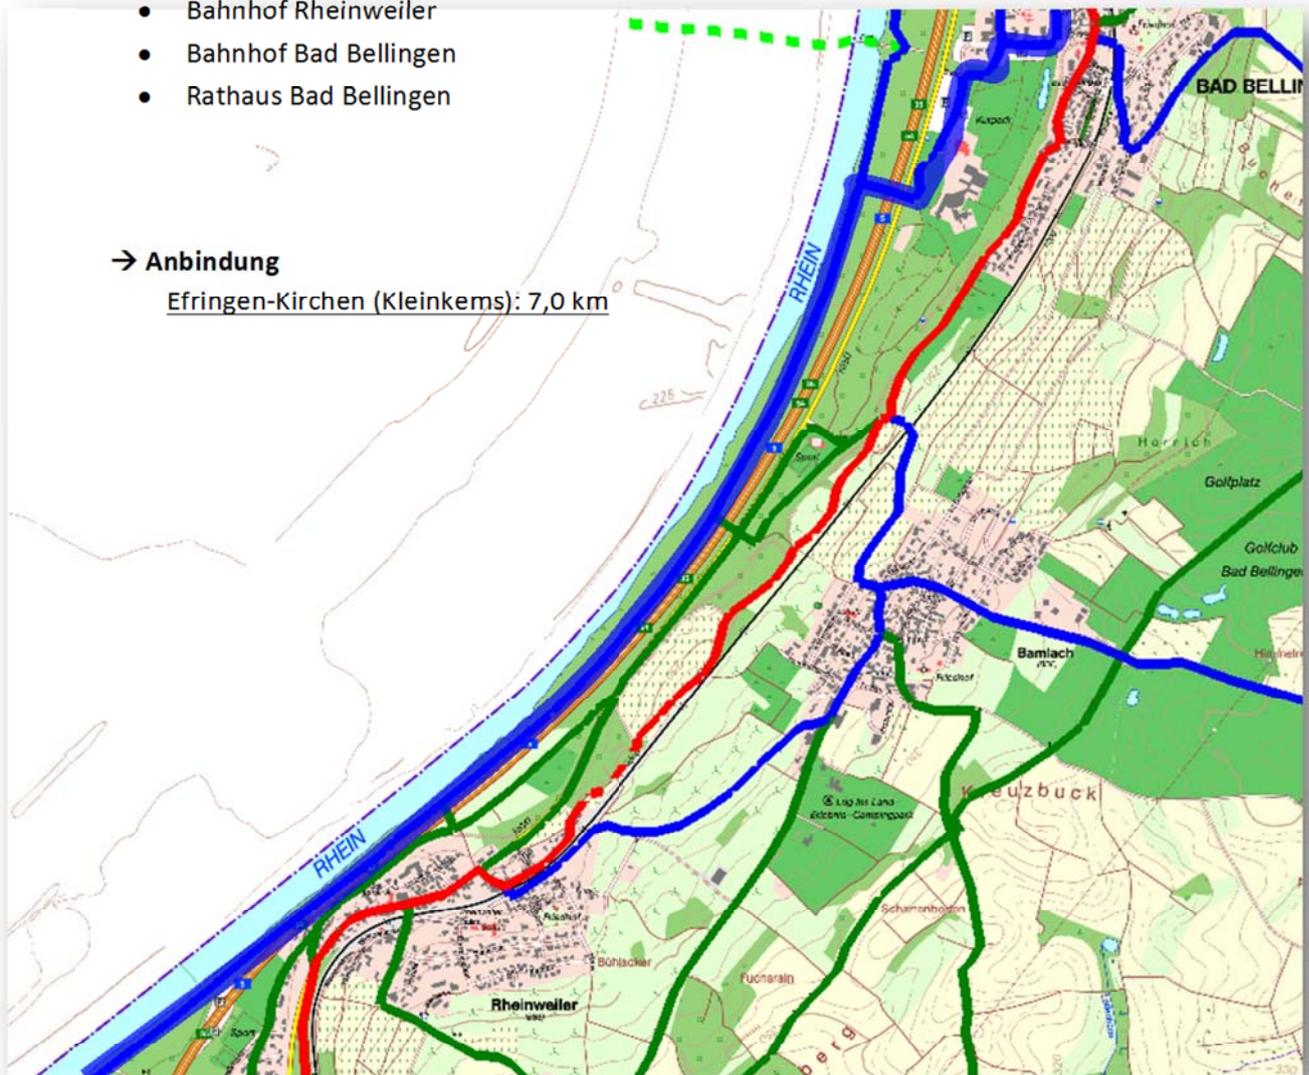
3.1.1 Basisroute überregional B1

→ Länge 4,9 km

→ relevante Steigungen für den Radverkehr: Länge: 225 m, Steigung: 4,8 %

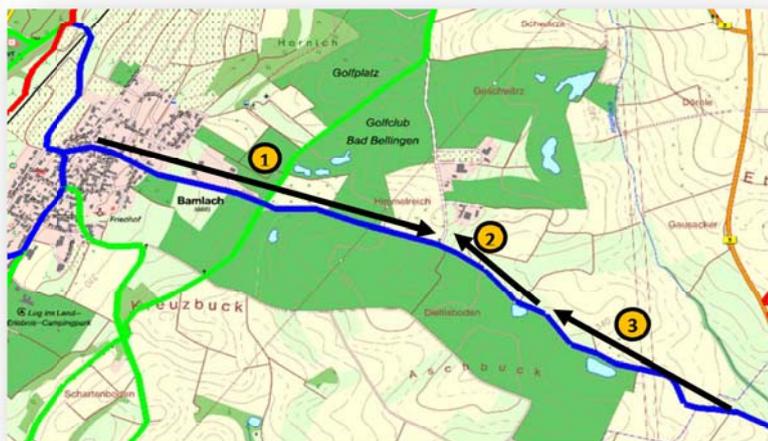
3.1.2 Basisrouten überregional B3

→ Länge 3,1 km

Abschnitt	Länge[m]	Steigung
1	1200	5,7 %
2	400	3,3 %
3	675	3,0 %

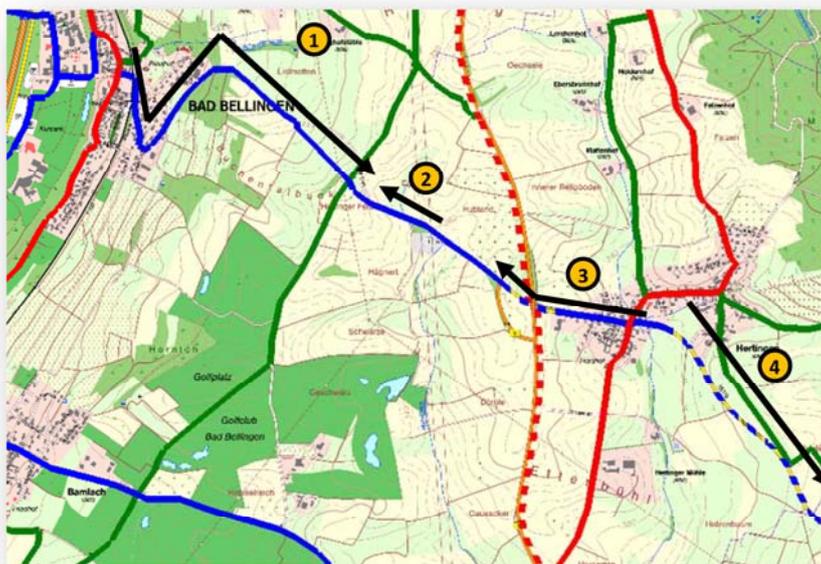
3.2 Basisrouten gemeindeübergreifend „Kandern – Bad Bellingen“

→ Länge 4,0 km

Abschnitt	Länge[m]	Steigung
1	1600	7,8 %
2	275	4,8 %
3	725	4,4 %
4	1050	3,2 %

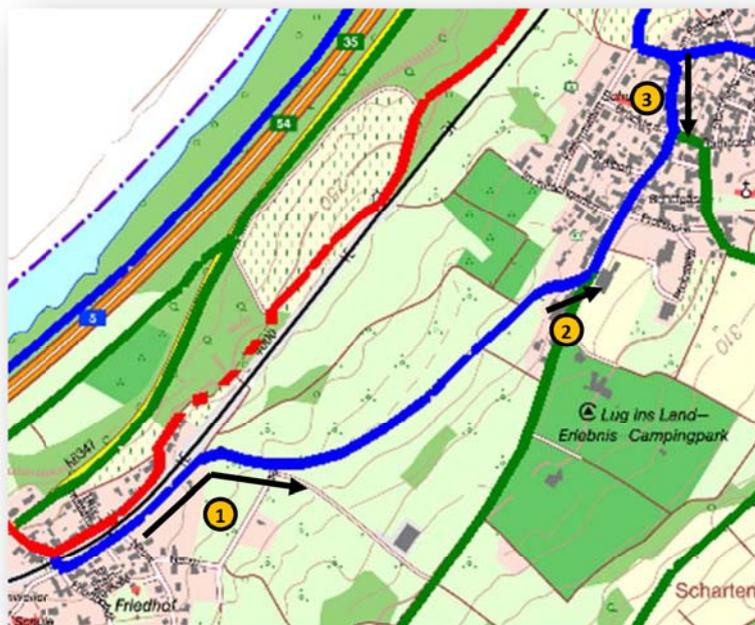
3.3.1 Basisrouten lokal – „Bad Bellingen –Rheinweiler“

- Länge 1,5 km
- Verlauf West - Ost
- erschlossene Zielpunkte
 - Ortsteil Rheinweiler
 - Ortsteil Bamlach

Abschnitt	Länge[m]	Steigung
1	300	6,4 %
2	125	4,4 %
3	150	4,2 %

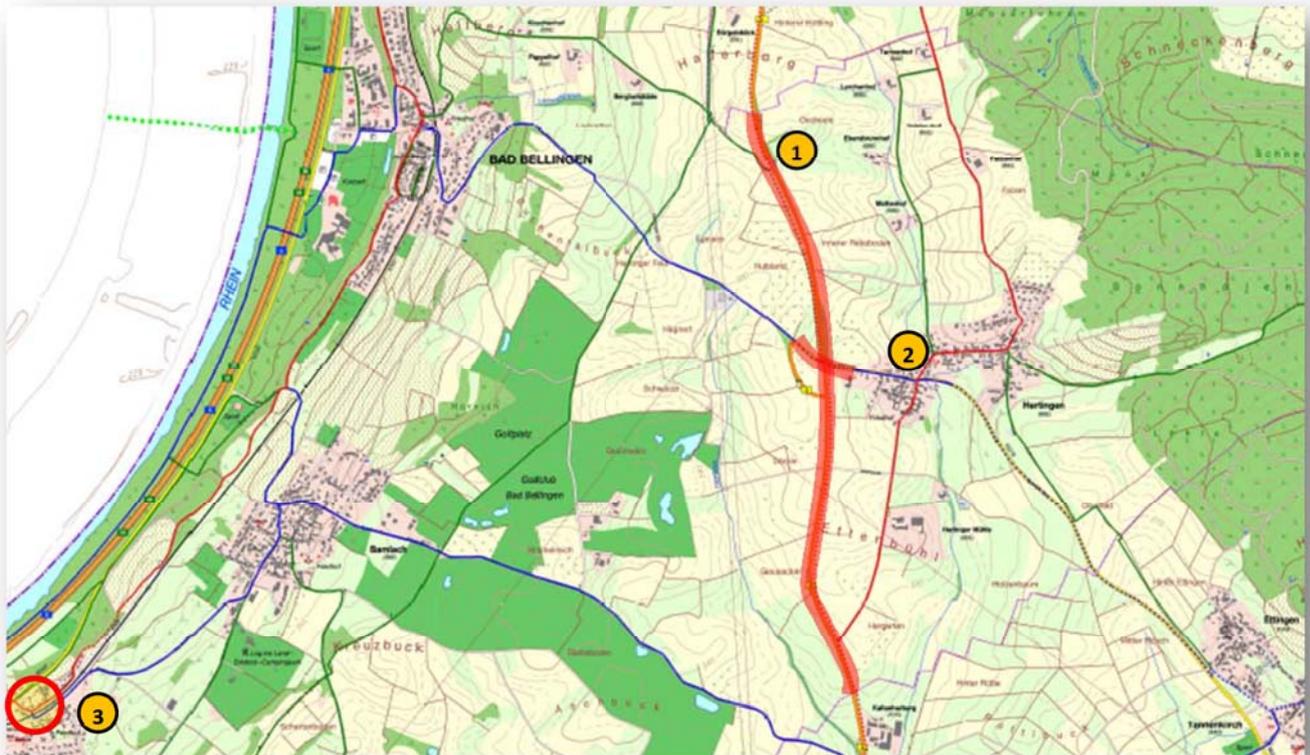
4.1 Übersichtsplan Top Maßnahmen

→ Top Maßnahmen in Bad Bellingen:

2. **Lückenschluss** auf der K6318
 - Maßnahme 201003 – Schutzstreifen außerorts
 - Kosten ca. 7.300 €

3. Querung am **Knotenpunkt** K6347 in Rheinweiler
 - Maßnahme 301002 – Markierung von Radaufstellflächen
 - Kosten ca. 2.000 €

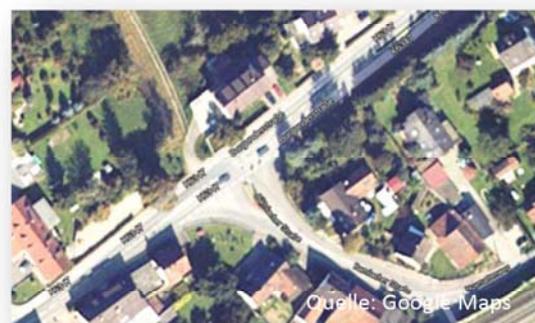
Knotenpunkt K6347 / Bamlacher Straße

→ Zustandsbeschreibung:

- Radverkehr im Mischverkehr auf der K6347
- Der Abbiegeradius des Rechtsabbiegestreifens von der Bamlacher Straße in die K6347 verführt zum schnellen Abbiegen.
- Die Querung für den Radverkehr an diesem Knotenpunkt ist gefährlich.

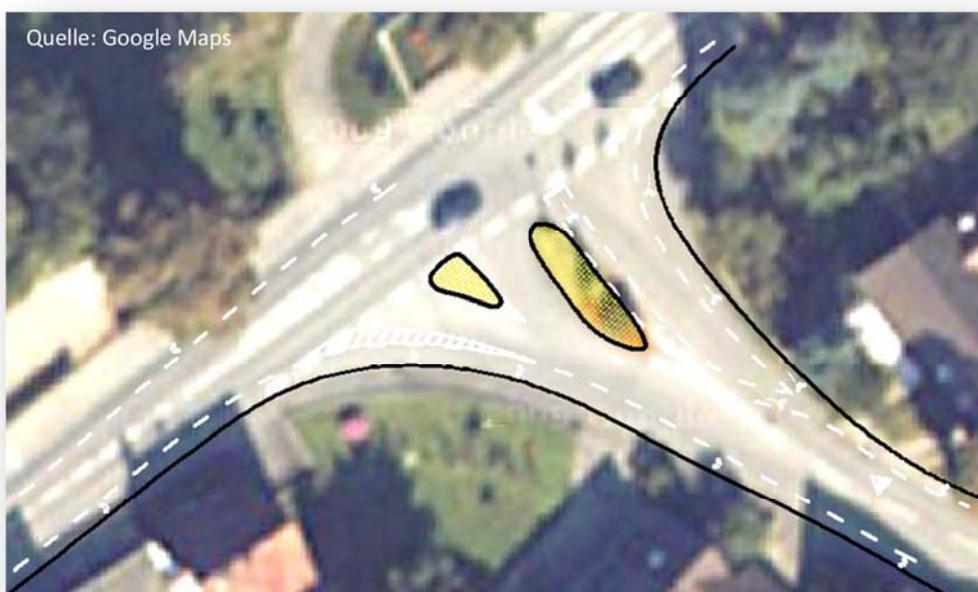
- einen **direkten Rechtsabbiegestreifen für Radfahrer** von der K6347 bis zur Bamlacher Straße mit begleitender **Sperrfläche** markieren
- **Dreiecksinsel** auf der Bamlacher Straße ausbauen
- **Knotenpunktrückbau** der Bamlacher Straße
- **Veloweiche** aus der Bamlacher Straße mit Piktogrammen markieren
- **Schutzstreifen** auf der K6347 markieren
- entsprechende **Radwegweisung** ergänzen

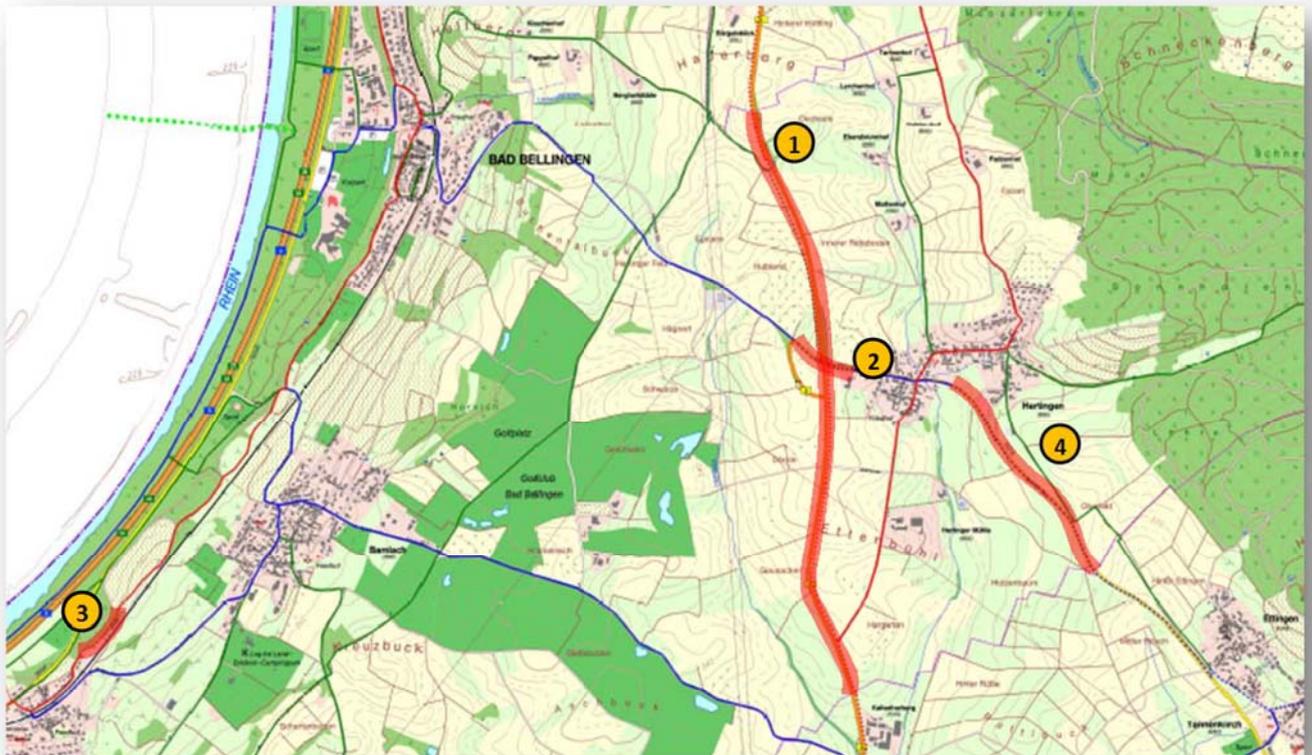
4.4.1 Übersichtsplan der Lückenschlüsse

1. Lückenschluss Schliengen - Welmlingen

→ Maßnahme 3013 – Bau eines straßenbegleitenden Radwegs

2. Lückenschluss Kandern - Bad Bellingen

→ Maßnahme 201003 – Schutzstreifen außerorts

3. Lückenschluss P3a

→ Maßnahme 3081 – Neubau eines eigenständigen Geh-/Radwegs

4. Lückenschluss Ettingen - Herten

→ Maßnahme 201004 – Schutzstreifen außerorts (Pilotprojekt)

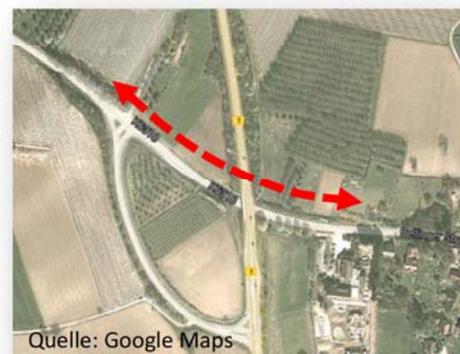
→ **Maßnahmenbeschreibung:**

- beidseitig Schutzstreifen auf der K6318 markieren. (Pilotprojekt)

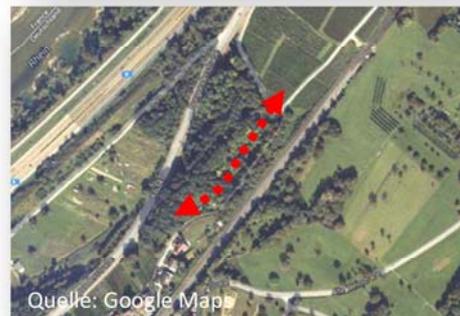
3. Lückenschluss P3a → Maßnahme 3081

→ **Maßnahmenbeschreibung:**

- **Neubau eines eigenständig geführten Geh-/Radweges** mit asphaltierter Oberfläche.

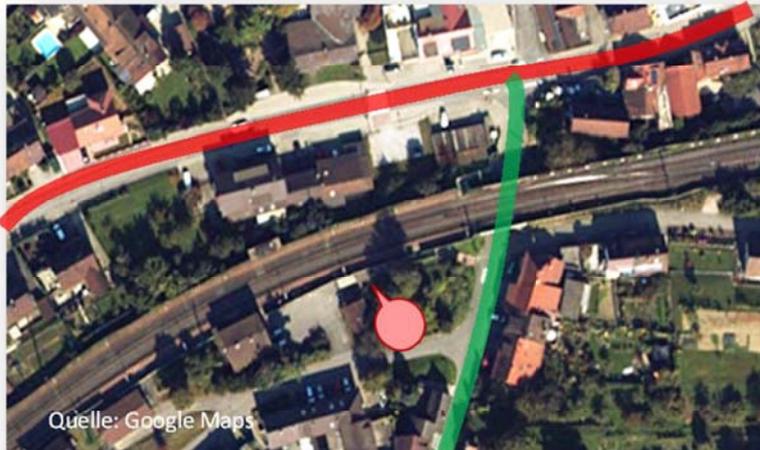
a. Bahnhof Rheinweiler

→ Die Station ist über **eine Pendlerroute und das Verdichtungsnetz** erschlossen.

- Pendlerroute: P3a
- Verdichtungsnetz

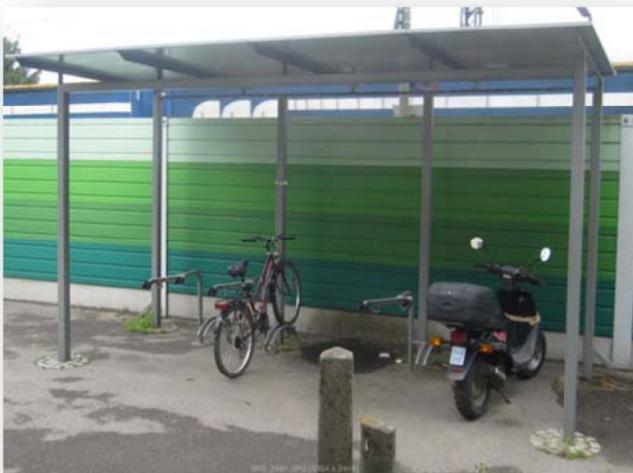
→ Bike+Ride Bestand am Bahnhof

Datum	13.07.2012
Uhrzeit	11:00 Uhr
Anzahl Fahrräder	1
vorhandene Stellplätze	6
„wild“ geparkte Fahrräder	2
Auslastung	17 %

Die Abstellanlage in Rheinweiler entspricht den Anforderungen (sicheres Abschließen möglich, Überdachung vorhanden). Die aktuelle Auslastung ist relativ gering, so dass hier kein Handlungsbedarf besteht.

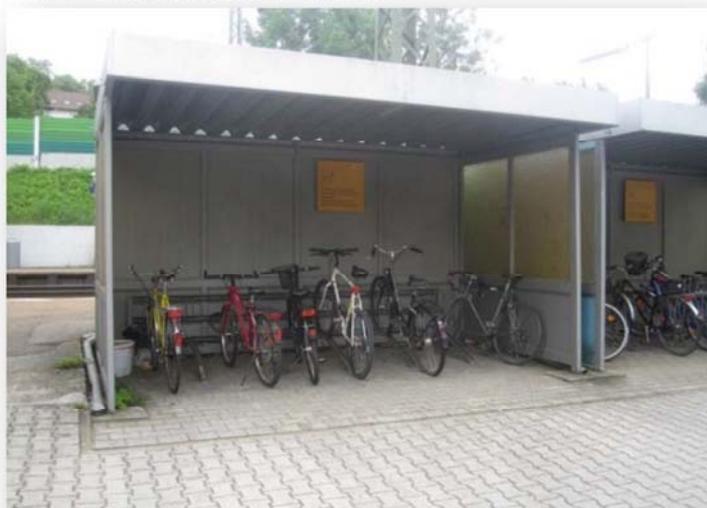
→ Bike+Ride Bestand am Bahnhof

Datum	13.07.2012
Uhrzeit	09:40 Uhr
Anzahl Fahrräder	12
vorhandene Stellplätze	16
„wild“ geparkte Fahrräder	0
Auslastung	75 %

Bei der Abstellanlage am Bahnhof Bad Bellingen handelt es sich um eine überdachte Anlage. Als Abstelltyp sind Vorderradklemmen - sogenannte Felgenkiller - installiert, welche nicht den Anforderungen entsprechen, da die Felge durch das Abstellen Schaden nehmen kann. Es wird empfohlen die Vorderradklemmen gegen Fahrradbügel zum sicheren Anschließen des Fahrrades auszutauschen. In diesem Zusammenhang sollte die Kapazität um 10 überdachte Abstellplätze erhöht werden.

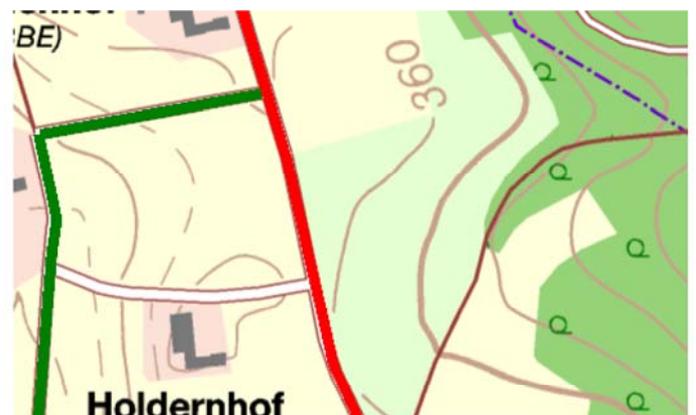
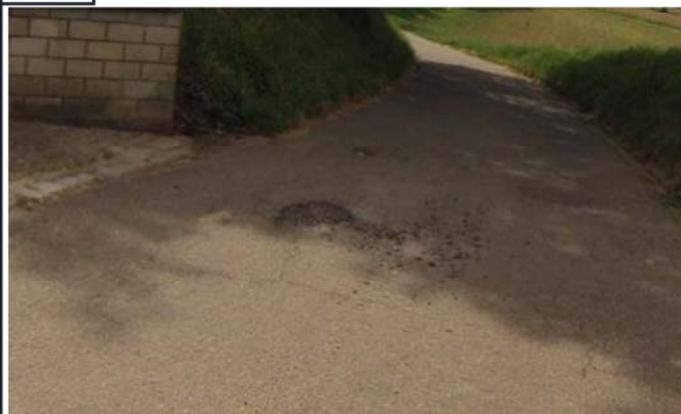
Länge der Strecke: 650 [m]

Straßenname: Am Falzenhof

Hinweise: Langfristig sollte eine Erneuerung der Asphaltoberfläche angestrebt werden.

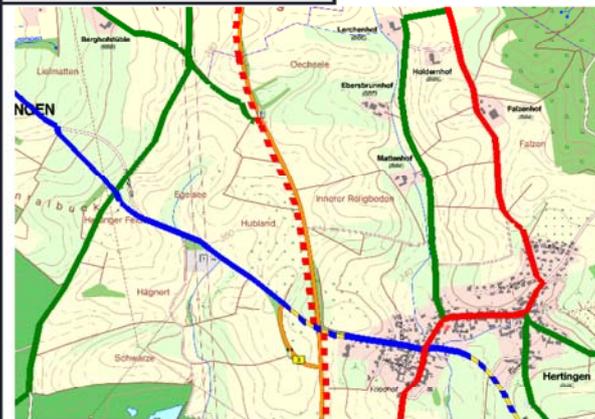
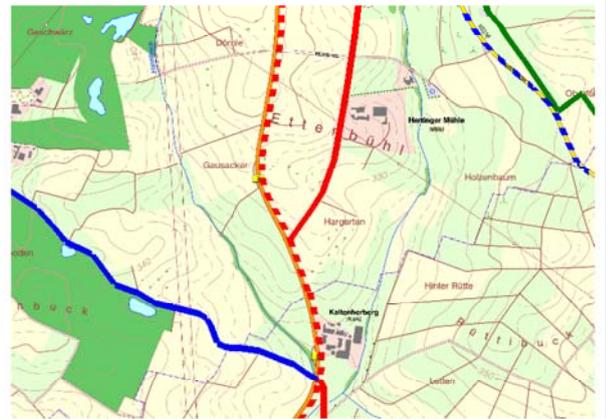
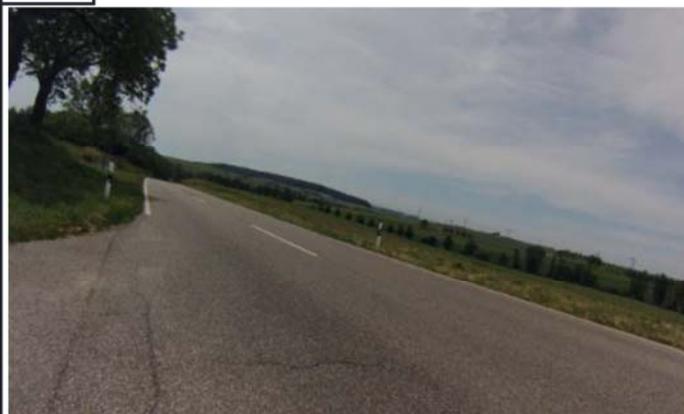
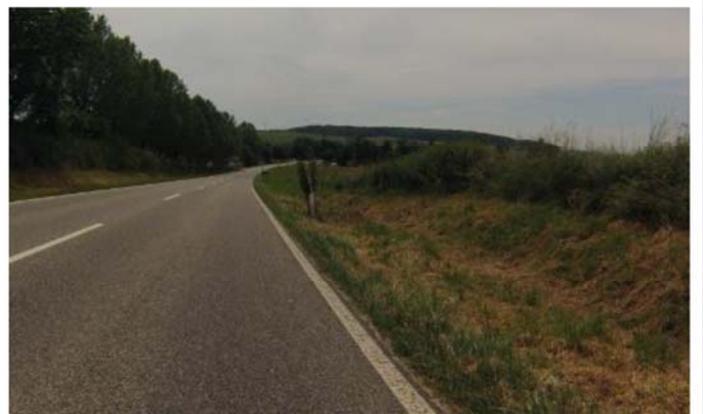
Allgemeine Angaben:	Stadt/Gemeinde: Bad Bellingen	
Verbindung 1: P3	Stadt-/Ortsteil: Hertingen	
Verbindung 2: Keine	Geometrie: Strecke	Länge der Strecke: 240 [m]

Straßenname:	B3	Straßenname 2:	-
Klassifizierung:	Bundesstraße	Nummer:	B3
Beschreibung des IST-Zustandes:	Für den Radverkehr ist auf der B3 im Bereich der Gemarkung Bad Bellingen derzeit keine Radverkehrsanlage vorhanden.		
Fahrkomfort:	Nicht relevant	Verkehrssicherheit:	Hohe Gefahr

Maßnahmengruppe 1:	Bauliche Maßnahme	Maßnahmentyp 1:	Neubau		
Maßnahmengruppe 2:	Bauliche Maßnahme	Maßnahmentyp 2:	Mittelinsel		
Beschreibung der Maßnahme: Bau eines gem. Geh- und Radwegs im Zweirichtungsverkehr entlang der B3. Von Norden kommend zunächst auf der Westseite und ab der K6318 (Unterführung) weiter auf der Ostseite. Mittelinsel und entsprechende Führung mit asphaltierte Oberfläche zur Querung der K6318.					
Priorität:	1,4	Kosten:	840.600 €	Umsetzung:	Langfristig
Hinweise: In Verbindung mit Maßnahme3017 (Schliengen) umsetzen.

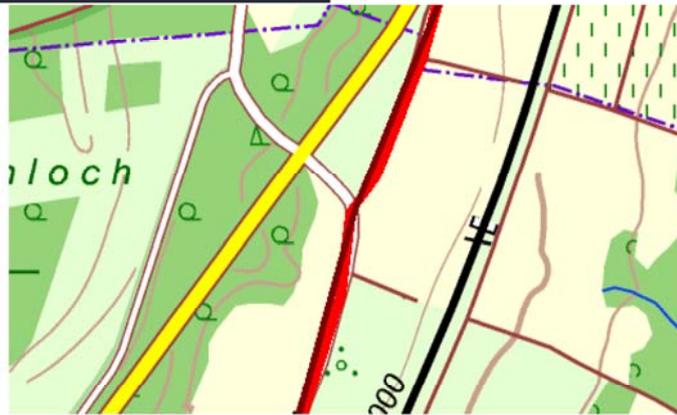
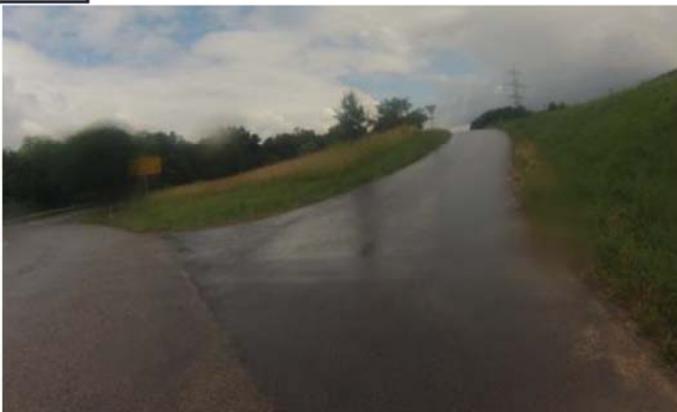
Allgemeine Angaben:	Stadt/Gemeinde: Bad Bellingen	
Verbindung 1: P3a	Stadt-/Ortsteil: -	
Verbindung 2: Keine	Geometrie: Knotenpunkt	Länge der Strecke: - [m]

Straßenname:	Rheinstraße	Straßenname 2:	Abzweig Radweg zw. K 6347 und Bahnli
Klassifizierung:	Gemeindestraße	Nummer:	-
Beschreibung des IST-Zustandes:	Der Radverkehr wird hier von einem Geh- und Radweg außerorts in den Mischverkehr geführt.		
Fahrkomfort:	Mittel	Verkehrssicherheit:	Mittlere Gefahr

Priorität:	1,2	Kosten:	700 €	Umsetzung:	Kurzfristig
Hinweise:	-

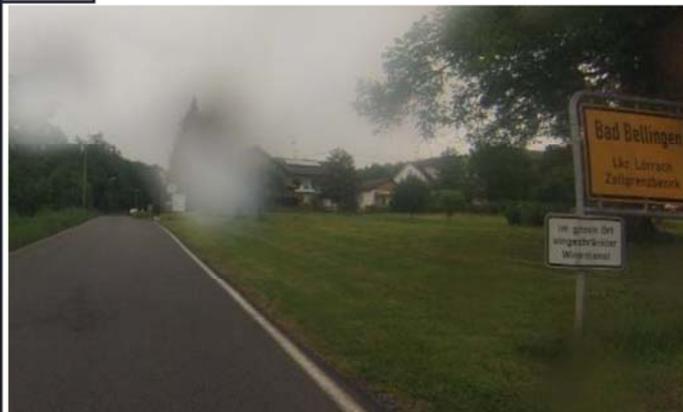
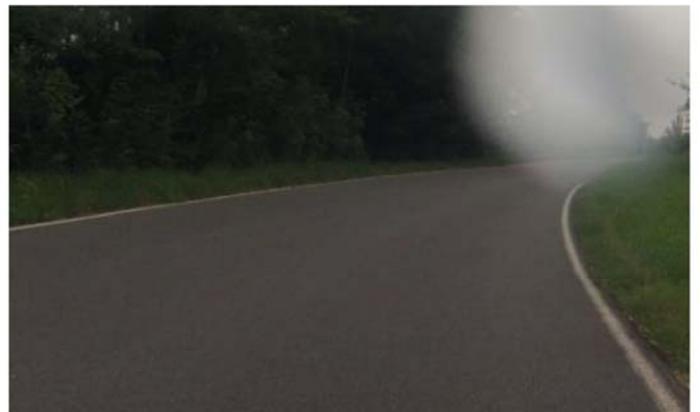
Beschreibung des IST-Zustandes: Der Radverkehr wird außerorts im Mischverkehr geführt.

Fahrkomfort: Schlecht

Verkehrssicherheit: Mittlere Gefahr

Markierung von beidseitigen Piktogrammspuren (alle 50 m).

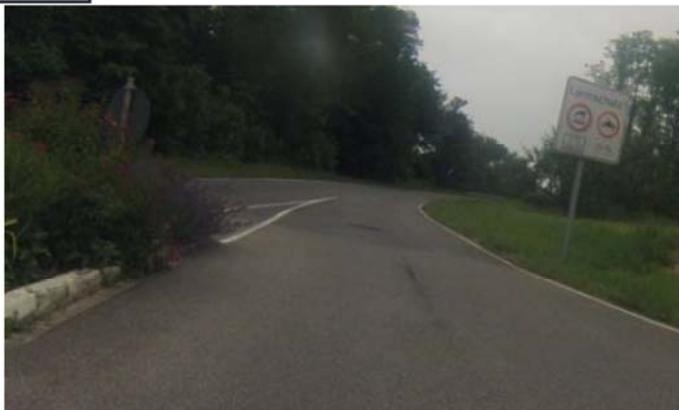
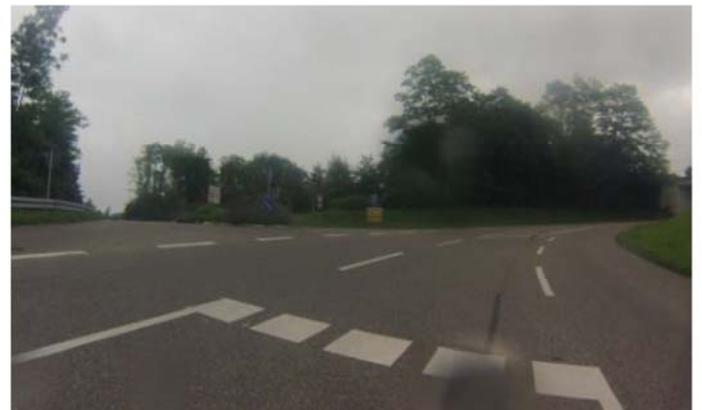
Maßnahmennummer: 3079

Beschreibung des IST-Zustandes: Der Radverkehr muss ohne Führungshilfen über einen großformatigen Knotenpunkt fahren.

Fahrkomfort: Schlecht

Verkehrssicherheit: Mittlere Gefahr

Rückbau der Knotenpunktgeometrie zur Senkung der Kfz-Geschwindigkeiten (z.B. Sperrflächen zur Verringerung der Radien). Markierung von Fahrradpiktogrammen und Leitlinien als Aufstell- und Wartebereiche am Knotenpunkt. Beschilderung und Markierung von Vz. 138 „Radverkehr“.

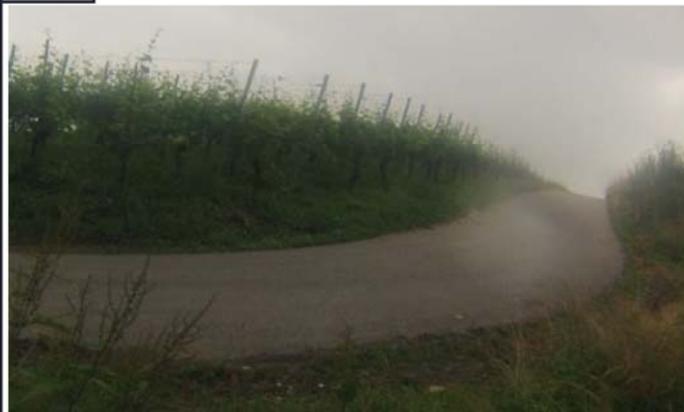
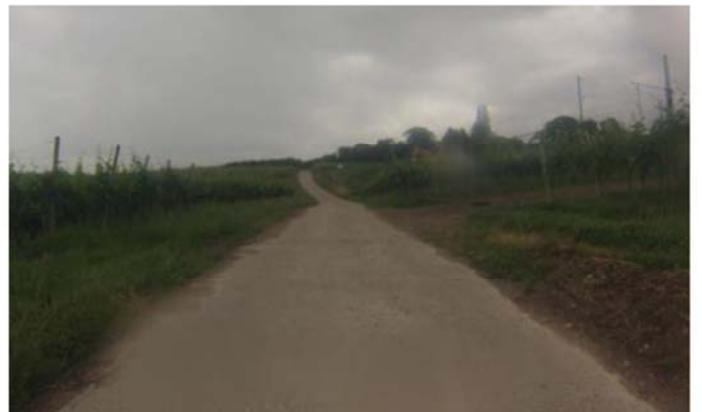
Maßnahmennummer: 3080

Straßenname:	Weg westlich der Bahnlinie	Straßenname 2:	-
Klassifizierung:	Gemeindestraße	Nummer:	-
Beschreibung des IST-Zustandes:	Der Radverkehr wird auf einem Wirtschaftsweg zwischen Bamlach und Rheinweiler entlang der Bahnlinie geführt.		
Fahrkomfort:	Mittel	Verkehrssicherheit:	Keine Gefahr

Markierung von beidseitigen Leitlinien und Beschilderung als straßenbegleitender gemeinsamer Geh- und Radweg mit Zz. "Wirtschaftsverkehr frei".

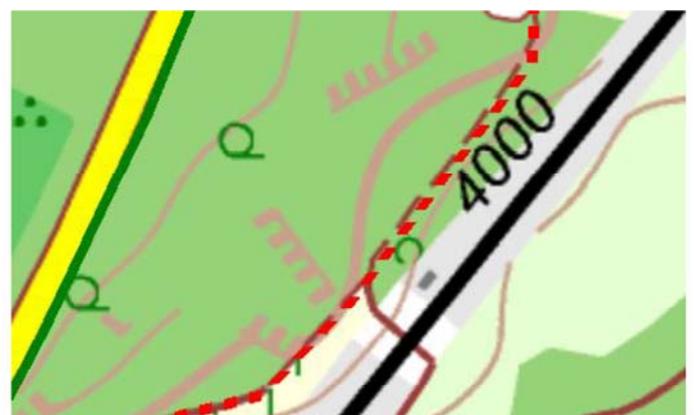
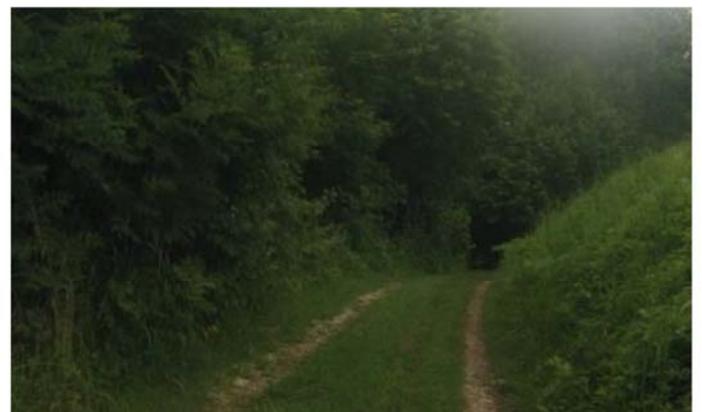
Straßenname:	Verlängerung Huxmattenweg	Straßenname 2:	-
Klassifizierung:	Sonstige	Nummer:	-
Beschreibung des IST-Zustandes:	Zwischen nördlichem Huxmattenweg und dem Wirtschaftsweg parallel zur Bahnlinie besteht derzeit keine Radverkehrsverbindung. Es ist ein eingetreten Trampelpfad westlich der Bahnlinie vorhanden.		
Fahrkomfort:	Schlecht	Verkehrssicherheit:	Keine Gefahr

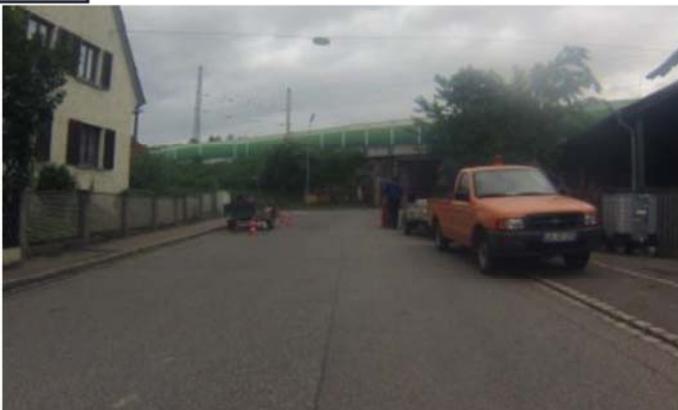
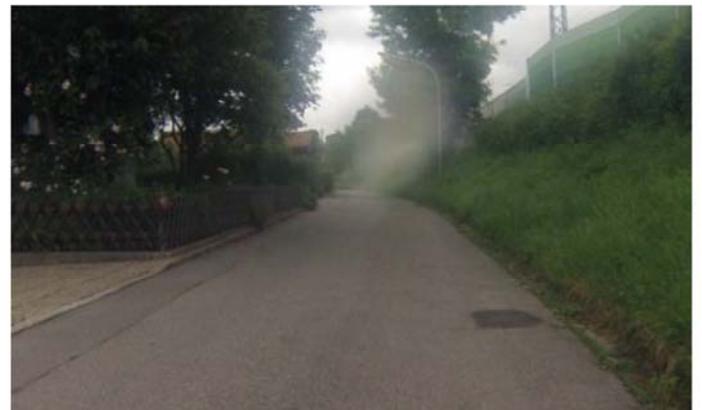
Maßnahmennummer: 3082

Beschreibung des IST-Zustandes: Der Radverkehr wird innerorts auf einer Nebenstraße zwischen Ende Huxmattenweg und der Friedhofstraße im Mischverkehr geführt.

Fahrkomfort: Schlecht

Verkehrssicherheit: Geringe Gefahr

Markierung einer Piktogrammspur auf der Fahrbahn zur Visualisierung des Radverkehrs im Verlauf der Strecke, insbesondere an den Ein- und Ausfahrten.

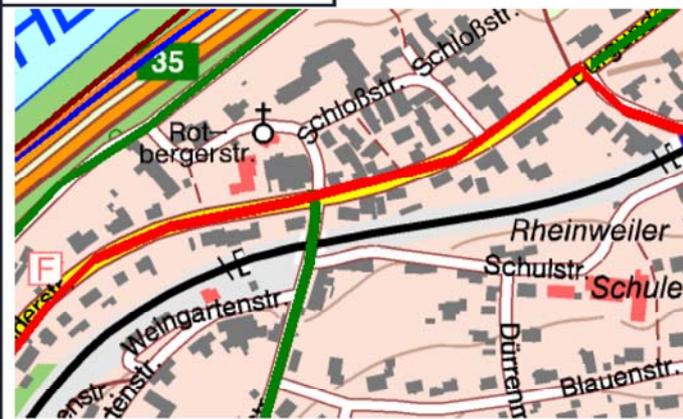
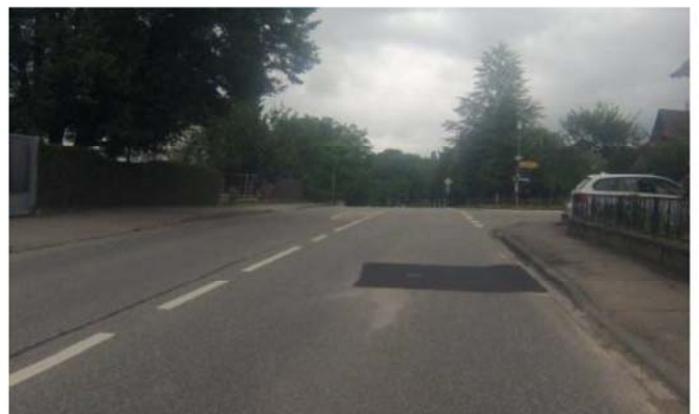
Straßenname:	Burgunderstraße	Straßenname 2:	-
Klassifizierung:	Kreisstraße	Nummer:	K6347
Beschreibung des IST-Zustandes:	Der Radverkehr wird innerorts zw. der Friedhof- und der Rotbergerstraße im Mischverkehr geführt.		
Fahrkomfort:	Mittel	Verkehrssicherheit:	Mittlere Gefahr

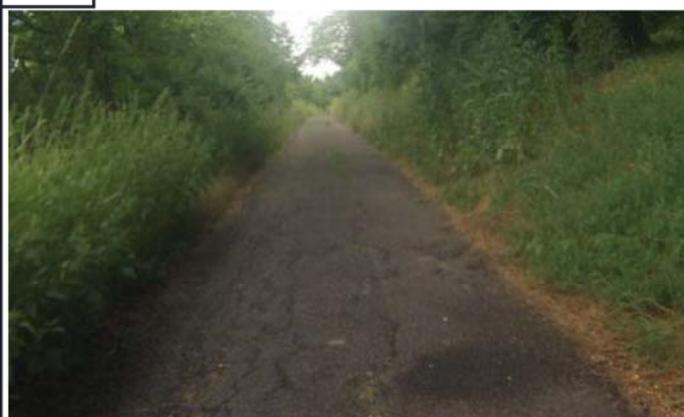
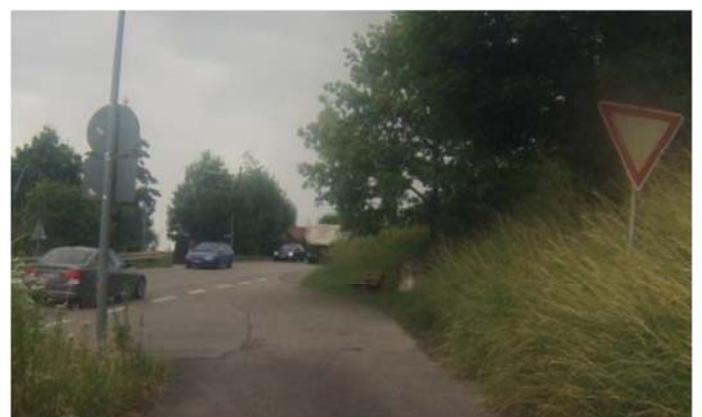
Straßenname:	Verlängerung Alte Weinstraße vo	Straßenname 2:	-
Klassifizierung:	Kreisstraße	Nummer:	K6347
Beschreibung des IST-Zustandes:	Der Radverkehr wird außerorts auf einem Wirtschaftsweg zwischen Gemarkungsgrenze Efringen-Kirchen und K 6347 mit schadhafter Oberfläche geführt.		
Fahrkomfort:	Schlecht	Verkehrssicherheit:	Keine Gefahr

Maßnahmengruppe 1:	Bauliche Maßnahme	Maßnahmentyp 1:	Ausbesserung Oberfläche
Maßnahmengruppe 2:	Markierungsmaßnahme	Maßnahmentyp 2:	beidseitige Leitlinien
Beschreibung der Maßnahme: Die Asphaltoberfläche sollte auf einem Drittel der Strecke ausgebessert werden. Markierung von beidseitigen Leitlinien. Neue Beschilderung mit Vz. 240 "gemeinsamer Geh- und Radweg".

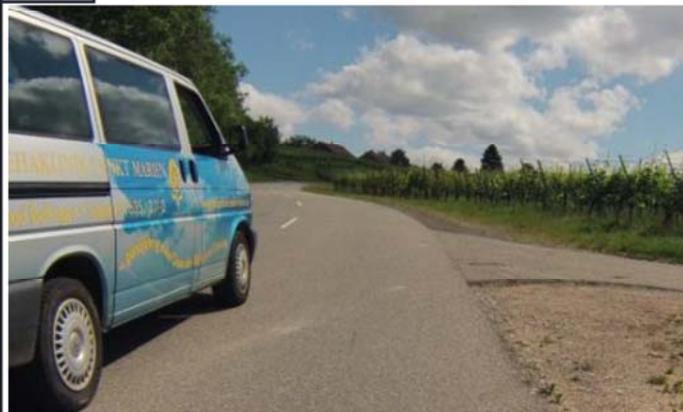
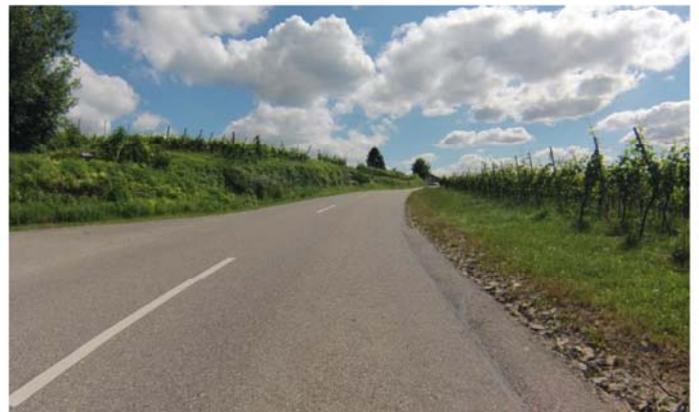
Maßnahmennummer: 30001

Straßenname:	Alte Weinstraße	Straßenname 2:	-
Klassifizierung:	Gemeindestraße	Nummer:	-
Beschreibung des IST-Zustandes:	Der Radverkehr wird im Mischverkehr auf der Fahrbahn geführt und muss von der Rheinstraße eine starke Steigung (500 m) bis Bamlach überwinden.		
Fahrkomfort:	Mittel	Verkehrssicherheit:	Geringe Gefahr

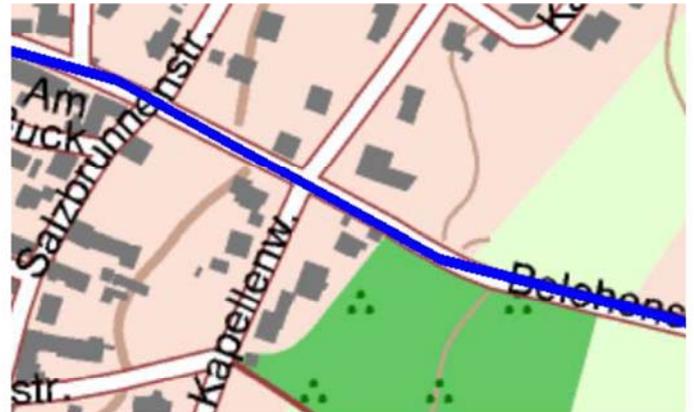
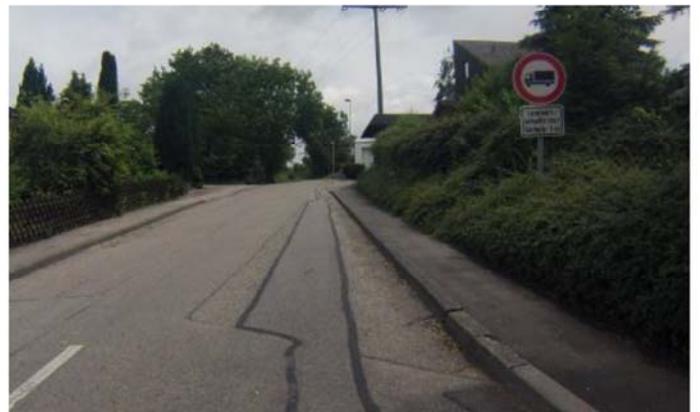
Allgemeine Angaben:		Stadt/Gemeinde:	Bad Bellingen
Verbindung 1:	B3	Stadt-/Ortsteil:	Bamlach
Verbindung 2:	Keine	Geometrie:	Knotenpunkt
			Länge der Strecke: - [m]

Straßenname:	Belchenstraße	Straßenname 2:	Kapellenweg
Klassifizierung:	Gemeindestraße	Nummer:	-
Beschreibung des IST-Zustandes:	Der Radverkehr wird innerorts im Mischverkehr über den Knotenpunkt geführt. Die Belchenstraße wird als Zufahrt zum Golfplatz genutzt.		
Fahrkomfort:	Gut	Verkehrssicherheit:	Geringe Gefahr

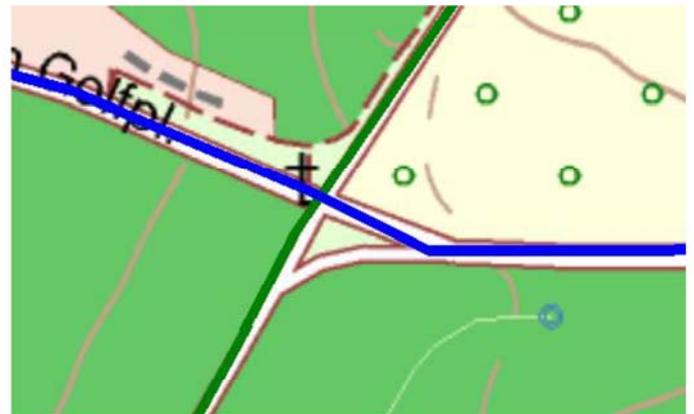
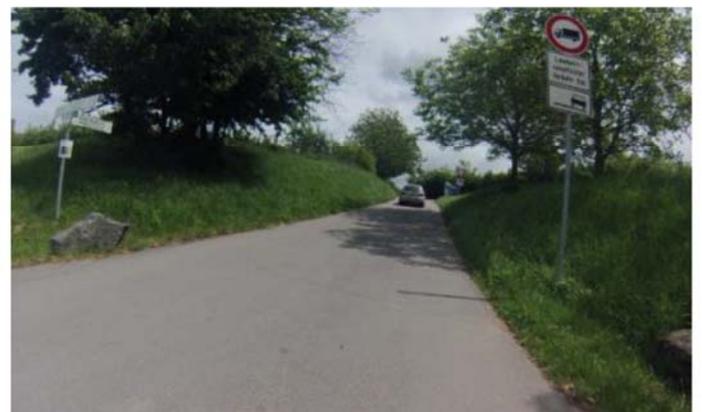
Straßenname:	Am Golfplatz	Straßenname 2:	Abzweig zum Kreuzweg
Klassifizierung:	Gemeindestraße	Nummer:	-
Beschreibung des IST-Zustandes:	Der Radverkehr wird außerorts im Mischverkehr über den in einer Senke befindlichen Knotenpunkt geführt. Die Straße wird vom Kfz-Verkehr auch als Verbindung zur B3 genutzt.		
Fahrkomfort:	Gut	Verkehrssicherheit:	Geringe Gefahr

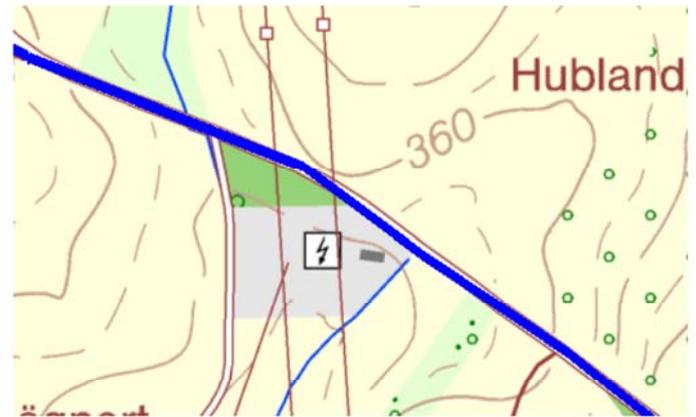
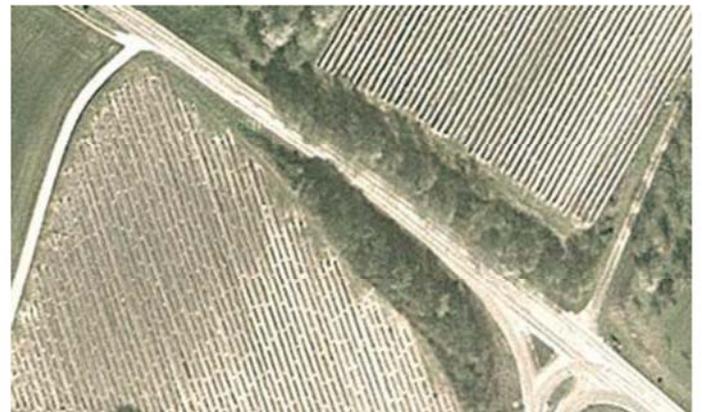
Allgemeine Angaben:	Stadt/Gemeinde:	Bad Bellingen	
Verbindung 1:	B-Routen II	Stadt-/Ortsteil:	-
Verbindung 2:	Keine	Geometrie:	Strecke
			Länge der Strecke: 600 [m]

Straßenname:	Hertinger Straße	Straßenname 2:	-
Klassifizierung:	Gemeindestraße	Nummer:	-
Beschreibung des IST-Zustandes:	Der Radverkehr wird außerorts zw. dem Hochpunkt Hertinger Feld und der B3 im Mischverkehr geführt.		
Fahrkomfort:	Schlecht	Verkehrssicherheit:	Mittlere Gefahr

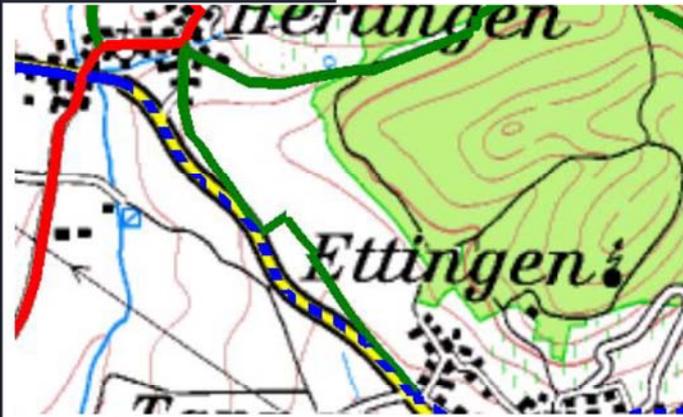
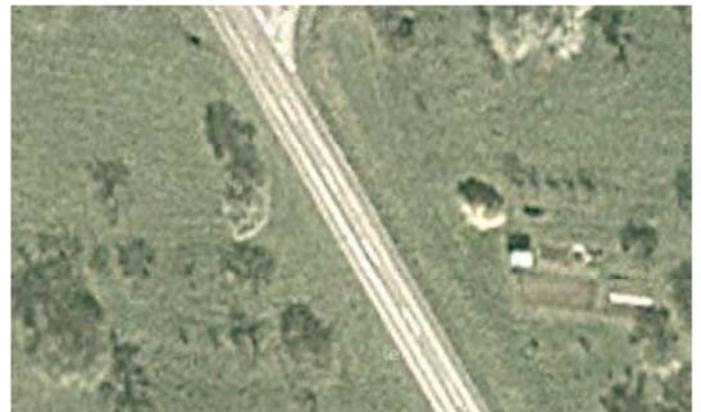
Allgemeine Angaben:		Stadt/Gemeinde:	Bad Bellingen
Verbindung 1:	B-Routen II	Stadt-/Ortsteil:	-
Verbindung 2:	Keine	Geometrie:	Strecke
			Länge der Strecke: 165 [m]

Straßenname:	Bellinger Straße	Straßenname 2:	-
Klassifizierung:	Kreisstraße	Nummer:	K6318
Beschreibung des IST-Zustandes:	Der Radverkehr wird außerorts zwischen Hertingen und der Gemarkungsgrenze im Mischverkehr auf der K6318 geführt.		
Fahrkomfort:	Schlecht	Verkehrssicherheit:	Mittlere Gefahr

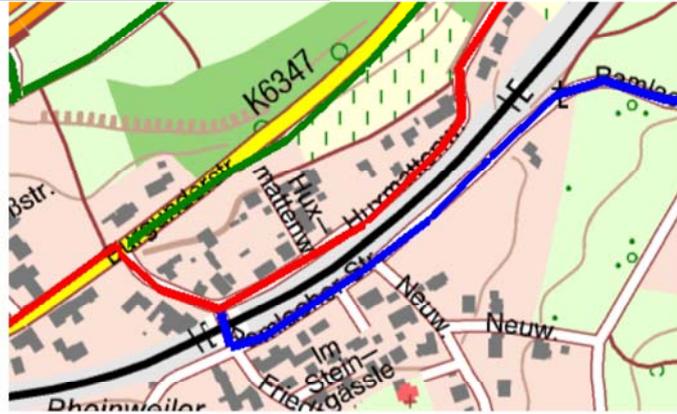
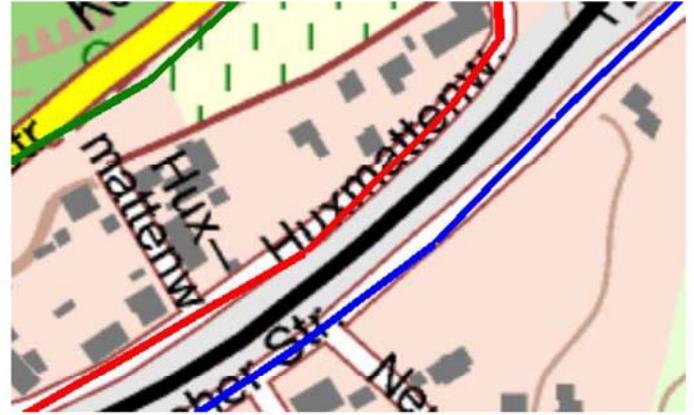
Übersichts-/ Detailkarten:

Beschreibung des IST-Zustandes: Der Radverkehr wird innerorts zwischen Friedhofstraße und Neuweg im Mischverkehr geführt.

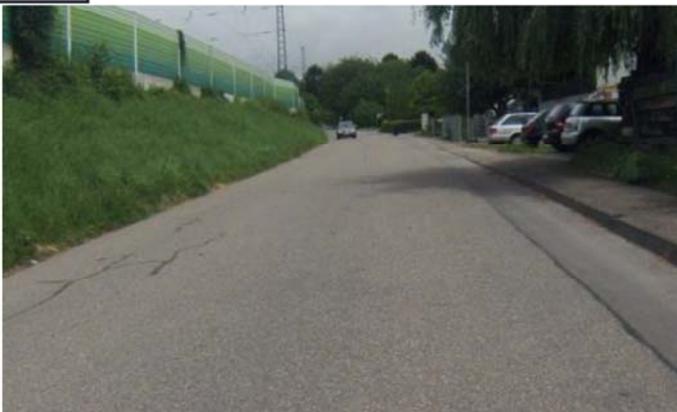
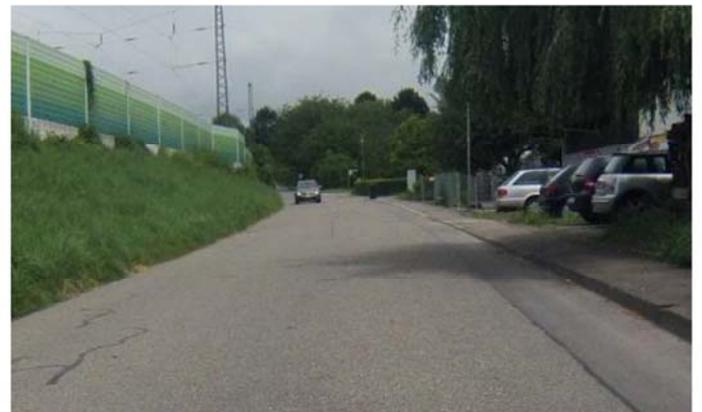
Bilder:

Markierung eines bergseitigen Schutzstreifens mit Fahrradpiktogrammen alle 25 m.

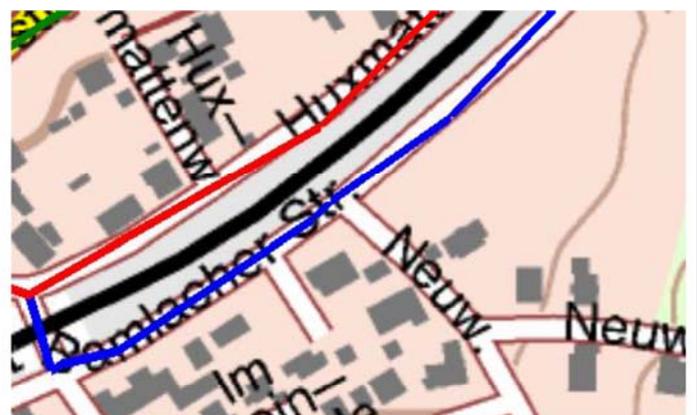
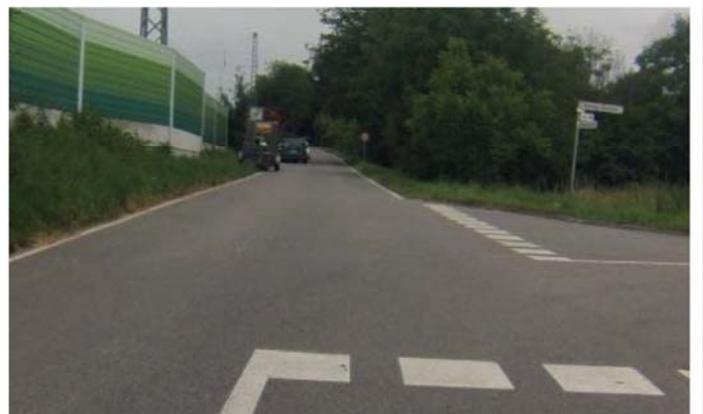
Straßenname:	Bamlacher Straße	Straßenname 2:	Neuweg
Klassifizierung:	Gemeindestraße	Nummer:	-
Beschreibung des IST-Zustandes:	Der Radverkehr wird innerorts im Mischverkehr ohne Orientierungshilfen geführt.		
Fahrkomfort:	Schlecht	Verkehrssicherheit:	Geringe Gefahr
