Radverkehrskonzept Landkreis Lörrach

Gemeinde-Steckbrief - Bad Bellingen -

April 2014

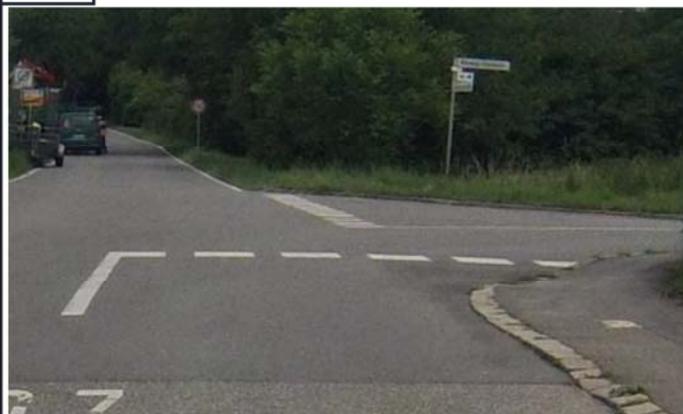
Bilder:

Straßenname:	Bamlacher Straße	Straßenname 2:	Neuweg
Klassifizierung:	Gemeindestraße	Nummer:	-
Beschreibung des IST-Zustandes:	Der Radverkehr wird innerorts im Mischverkehr ohne Orientierungshilfen geführt.		
Fahrkomfort:	Schlecht	Verkehrssicherheit:	Geringe Gefahr

Maßnahmengruppe 1: Markierungsmaßnahme	Maßnahmentyp 1: Fahrradpiktogramm mit Pfeil	
Maßnahmengruppe 2: -	Maßnahmentyp 2: -	
Beschreibung der Maßnahme: Unterbrechung des bergseitigen Schutzstreifens am Knotenpunkt Bamlacher Straße/ Neuweg. Markierung von zwei Fahrradpiktogramm mit ISO-Pfeilen, um den Kfz-Verkehr auf den Radverkehr aufmerksam zu machen.		
Priorität: 1,1	Kosten: 800 €	Umsetzung: Kurzfristig
Hinweise: -

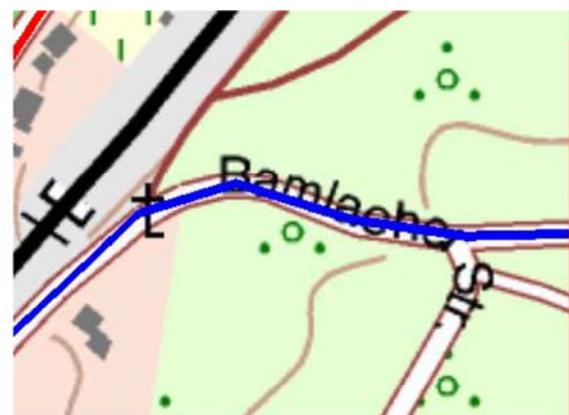
Übersichts-/ Detailkarten:

Straßenname:	Bamlacher Straße, Alte Weinstraß	Straßenname 2:	-
Klassifizierung:	Gemeindestraße	Nummer:	-
Beschreibung des IST-Zustandes:	Der Radverkehr wird außerorts zwischen dem Ortsausgang Rheinweiler und Ortseingang Bamlach im Mischverkehr geführt.		
Fahrkomfort:	Schlecht	Verkehrssicherheit:	Mittlere Gefahr

Maßnahmengruppe 1: Markierungsmaßnahme	Maßnahmentyp 1: Markierung Schutzstreifen	
Maßnahmengruppe 2: -	Maßnahmentyp 2: -	
Beschreibung der Maßnahme: Außerorts Markierung eines bergseitigen Schutzstreifens als Pilotprojekt bis nach Bamlach zum Abzweig der Römerstraße.		
Priorität: 1,15	Kosten: 5.700 €	Umsetzung: Kurzfristig
Hinweise: -

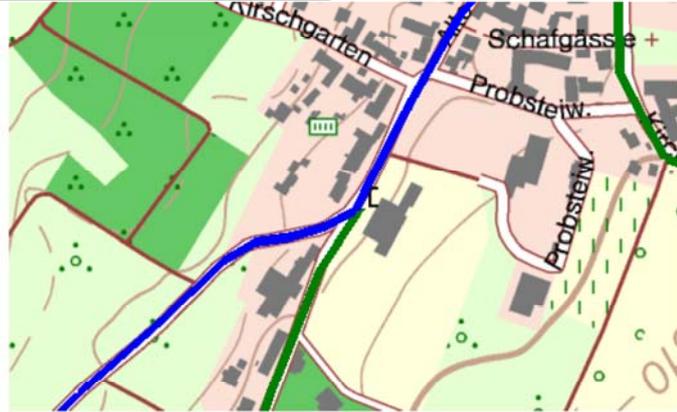
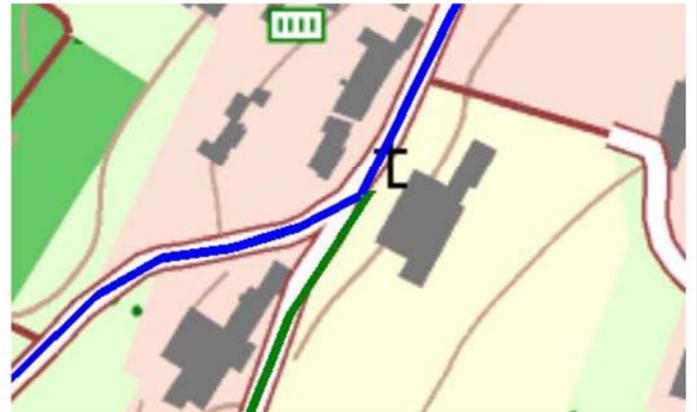
Übersichts-/ Detailkarten:

Beschreibung des IST-Zustandes: Der Radverkehr wird innerorts im Mischverkehr in einer Tempo-30-Zone geführt.

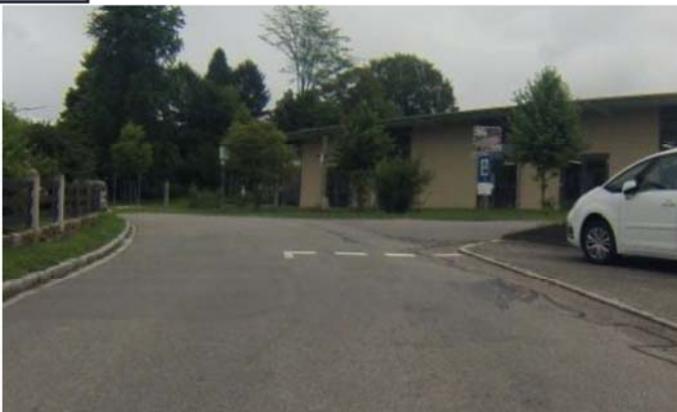
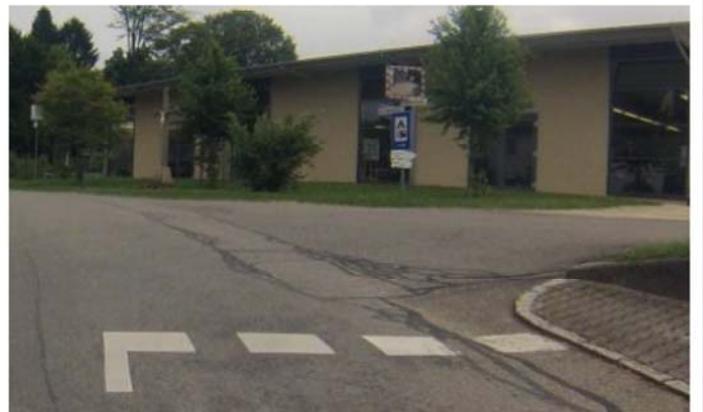
Bilder:

Markierung von zwei Fahrradpiktogrammen mit ISO-Pfeilen um den Kfz-Verkehr auf den Radverkehr am Knotenpunkt aufmerksam zu machen.

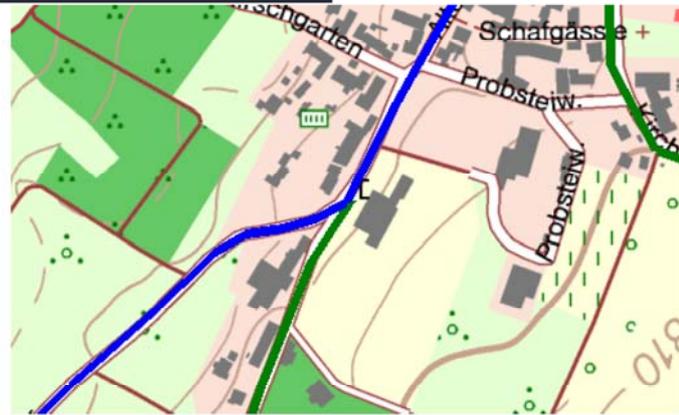
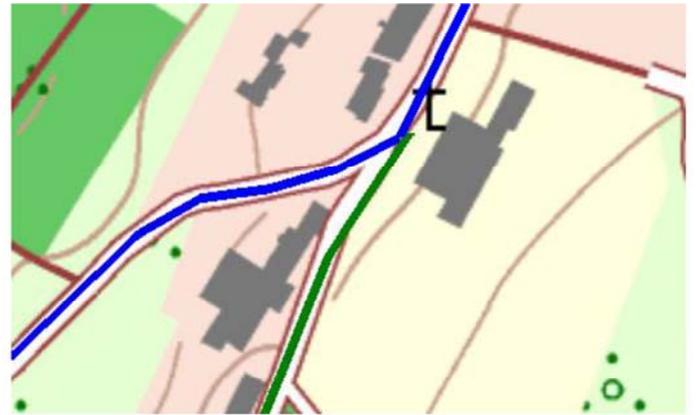
Übersichts-/ Detailkarten:

Beschreibung des IST-Zustandes: Der Radverkehr wird im Mischverkehr zwischen dem Campingplatz an der Römerstraße und der Belchenstraße in einer Tempo-30-Zone geführt.

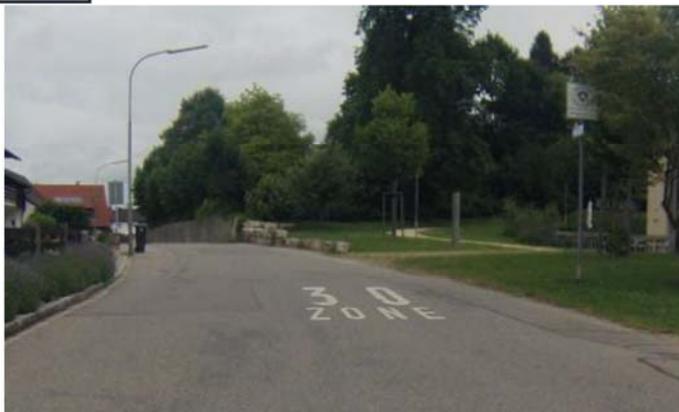
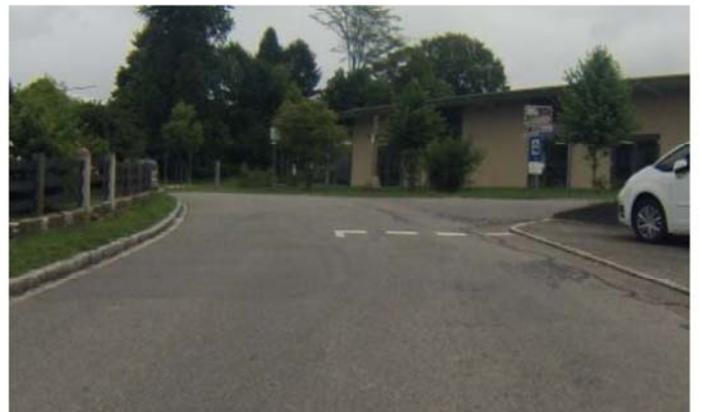
Bilder:

Maßnahmentyp 1: Fahrradstraße vorfahrtsberechtigt
