Radverkehrskonzept Landkreis Lörrach

Gemeinde-Steckbrief - Binzen -

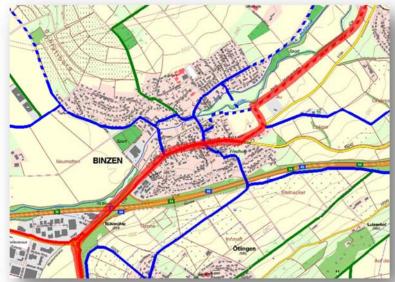
2.1. Pendlerroute P7

- → Länge 2,7 km
- → Verlauf Südwest Nordost
- → erschlossene Zielpunkte
 - Museumsbahn
 - GLATT GmbH
 - Rathaus in Binzen

Weil (Haltingen): 2,6 km Rümmingen: 2,1 km

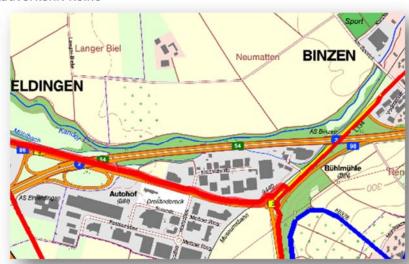
2.2. Pendlerroute P7a

- → Länge 0,6 km
- → Verlauf West Ost
- → erschlossene Zielpunkte
 - Museumbahn
 - Mega Möbel SB GmbH
 - VascoMed GmbH
- → Anbindung

Eimeldingen: 1,1 km

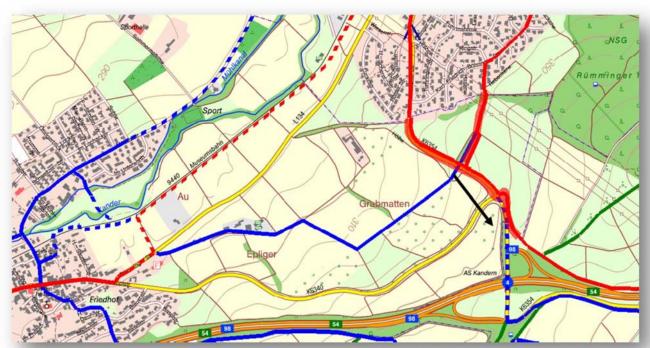
2.3. Pendlerroute P9

- → Länge 0,6 km
- → Verlauf Nord Süd

Länge: 350 m, Steigung: 7,5%.

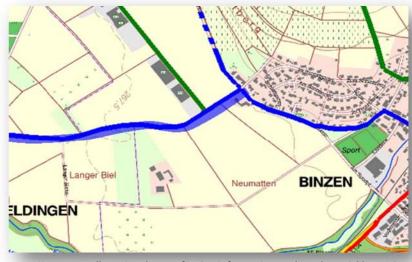
3.1.3. Basisroute überregional B4

- → Länge 0,5 km
- → Verlauf West Ost
- → Anbindung
 Eimeldingen: 1,4 km
- → relevante Steigungen für den Radverkehr: Keine

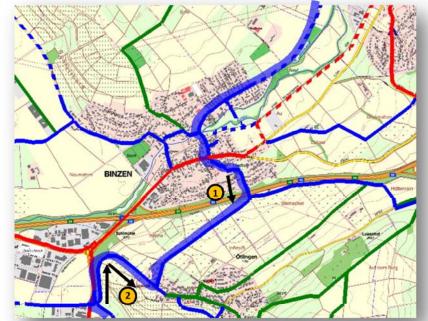
3.1.4. Basisroute überregional B5

- → Länge 2,8 km
- → Verlauf Nord Süd
- → erschlossene Zielpunkte
 - Bühlmühle
- → Anbindung

1.Länge: 650 m, Steigung: 6,7 %.

2.Länge: 600 m, Steigung: 7,0 %.

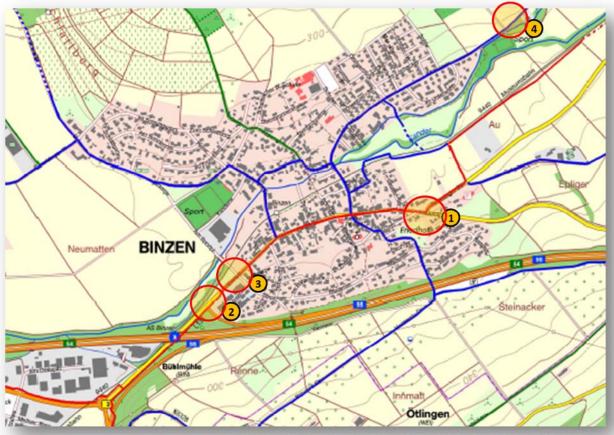
4.1. Übersichtsplan Top Maßnahmen

→ Top Maßnahmen in Binzen:

- 1. Querungshilfe am Knotenpunkt Hauptstraße / Rümminger Straße
 - → Maßnahme 7005 Aufstellstreifen für den linksabbiegenden Radverkehr
 - → Kosten ca. 900 €
- 2. Querungshilfe auf einem Streckenabschnitt der Hauptstraße (L134)
 - → Maßnahme 7024 geteilte Mittelinsel als Querungshilfe
 - → Kosten ca. 9.000 €
- 3. Entschärfung des Unfallschwerpunktes Hauptstraße / Am Sportplatz
 - → Maßnahme 7003 Verbesserung der Markierungen, Überwachung von Tempo 50
 - → Kosten ca. 1.600€
- 4. Herstellen einer Radverkehrsführung auf der Mühlenstraße zwischen Rümmingen und Binzen
 - → Maßnahme 50007
 - → Siehe hierzu Protokoll zum Ortstermin am 19.11.2013

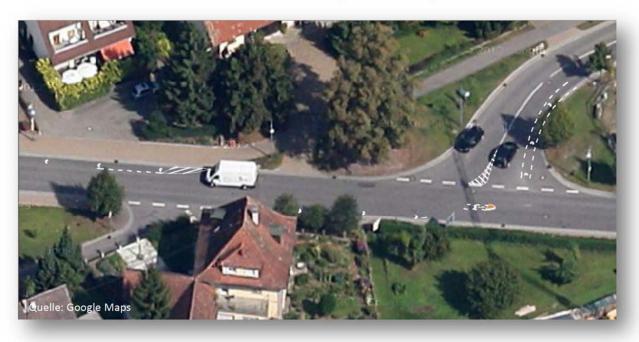
→ Maßnahmenbeschreibung:

- Ein **1,5 m breiter Inselkopf** sollte auf der Hauptstraße eingebaut werden, damit eine sichere **Überleitung** auf der Rümminger Straße gewährleistet werden kann.
- **Sperrflächen** sollten am Knotenpunkt und auf der Hauptstraße markiert werden, um den Radverkehr zu schützen und die Geschwindigkeit des abbiegenden Kfz-Verkehrs zu senken.

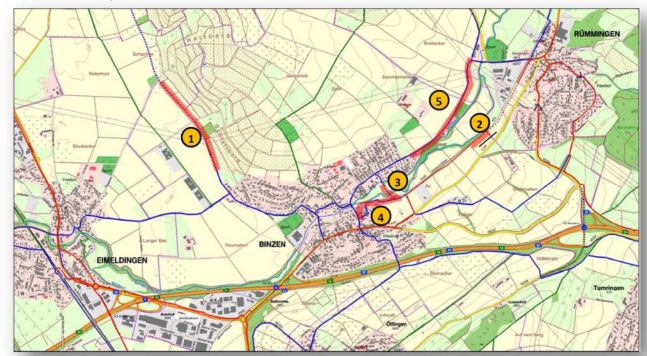
4.4.1. Übersichtsplan der Lückenschlüsse in Binzen

1. Lückenschluss Binzen-Fischingen

- → Maßnahme 20007 Beidseitige Schutzstreifen außerorts (Pilotprojekt)
- → Kosten ca. 9.600 €

2. Lückenschluss Binzen – Rümmingen

- → Maßnahme 7007 Ausbau des Wirtschaftsweges
- → Kosten ca. 269.500€

3. Lückenschluss Querung der Kander

- → Maßnahme 302002 Querverbindung neuer Radweg
- → Kosten ca. 85.000€

4. Lückenschluss Kander / Bahntrasse

- → Maßnahme 20014 Ausbau des Wirtschaftsweges
- → Kosten ca. 107.500€

5. Lückenschluss Binzen - Rümmingen

- → Maßnahme 50007 beidseitige Schutzstreifen außerorts (Pilotprojekt)
- → Siehe hierzu Protokoll zum Ortstermin am 19.11.2013

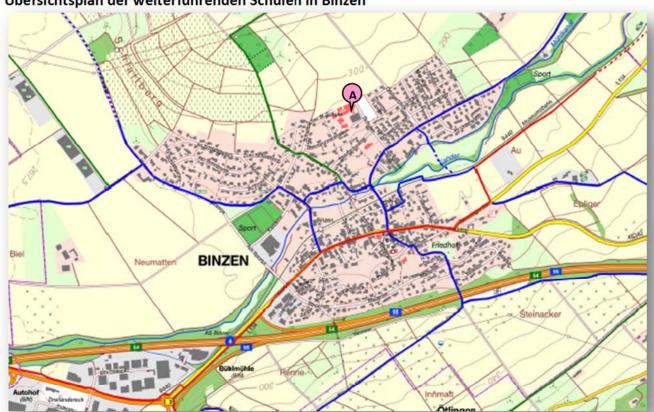
Übersichtsplan der weiterführenden Schulen in Binzen

a. Grund- und Werkrealschule Vorderes Kandertal

→Lage: Schulstraße 9, Binzen.

Überregionale Basisroute B5: 350 m.

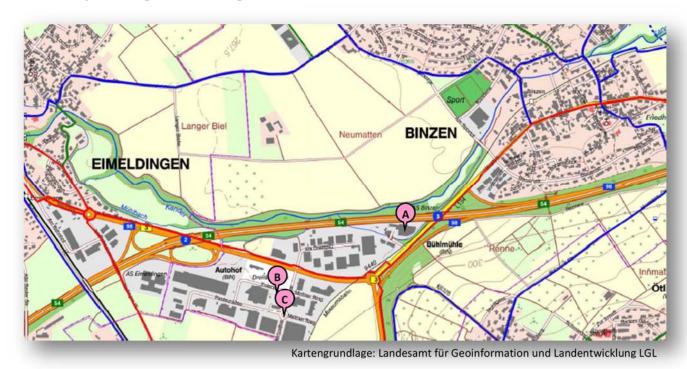
Übersichtsplan der großen Arbeitgeber:

Nr.	Arbeitgeber	Bild
A	GLATT GmbH	
	-Lage: Werner-Glatt-Straße 1, Binzen -Radrouten: • Pendlerroute P7	Quelle: Google Maps
В	Mega Möbel SB GmbH	AND THE PARTY OF T
	-Lage: Eulerstraße 3, Binzen -Radrouten: • Pendlerroute P7a	Quelle Google Maiss
С	Vasco Med GmbH	
	-Lage: Hertzallee 1, Binzen -Radrouten: keine -Entfernung zu der Radroute: • Pendlerroute P7a: 150 m.	Quelle: Google Maps

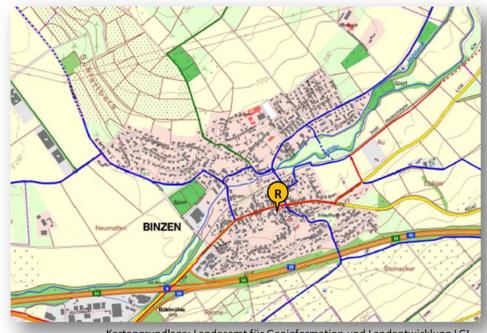
Übersichtsplan der Points of Interest in Binzen

Rathaus in Binzen

→ Lage: Am Rathausplatz 6, Binzen

- →Verbindung:
 - Pendlerroute P7
 - Überregionale Basisroute B5

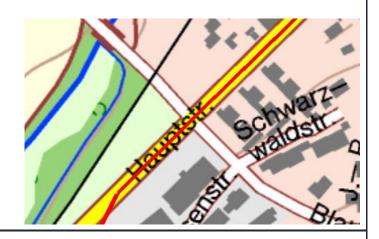
Übersichts-/ Detailkarten:

Beschreibung des Es handelt sich um eine Unfallhäufungstelle mit Radverkehrsunfällen. Der Radverkehr wird über eine

IST-Zustandes: Radverkehrsfurt an der Einmündung der Blauenstraße im Zweirichtungsverkehr geführt.

Fahrkomfort: Gut Verkehrssicherheit: Unfallhäufungsstelle

Die Radverkehrsfurt sollte mit einer flächigen Rotmarkierung mit Fahrradpiktogrammen hervorgehoben werden. Die Einhaltung der Höchstgeschwindigkeit von 50 km/h ist durch temporäre oder stationäre Kontrollen zu überwachen.

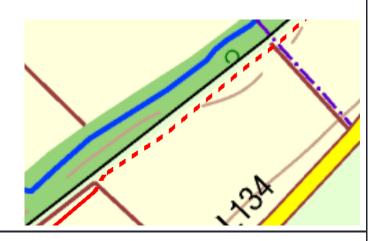
Übersichts-/ Detailkarten:

Beschreibung des Derzeit ist keine Radverkehrsverbindung von der L134 zur Bahnlinie und entlang der Bahn vorhanden

IST-Zustandes: (Lücke). Es besteht lediglich ein unbefestigter Wirtschaftsweg.

Ausbau des Wirtschaftsweges zum gemeinsamen Geh- und Radweg (Asphaltbauweise, Breite von 3,0 m) und Markierung beidseitiger Leitlinien von der Zufahrt der Rümminger Straße bis zur Gemeindegrenze.

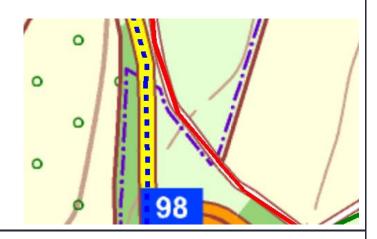
IST-Zustand:

Straßenname: Abzweig Wirtschaftsweg Straßenname 2: Parkplatz an der A98
