# Radverkehrskonzept Landkreis Lörrach

## Gemeinde-Steckbrief - Schopfheim -

April 2014

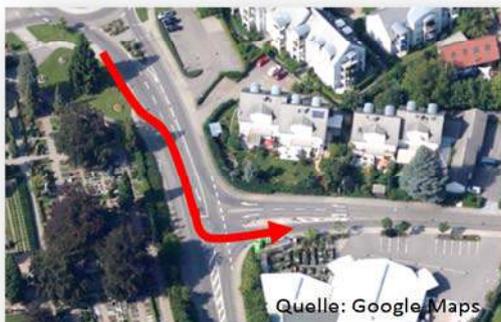
**Wichser Straße / Bismarckstraße**

→ **exemplarische Maßnahme Nr. 1150:**

Aufstellstreifen mit VZ138 auf Wichser Straße markieren

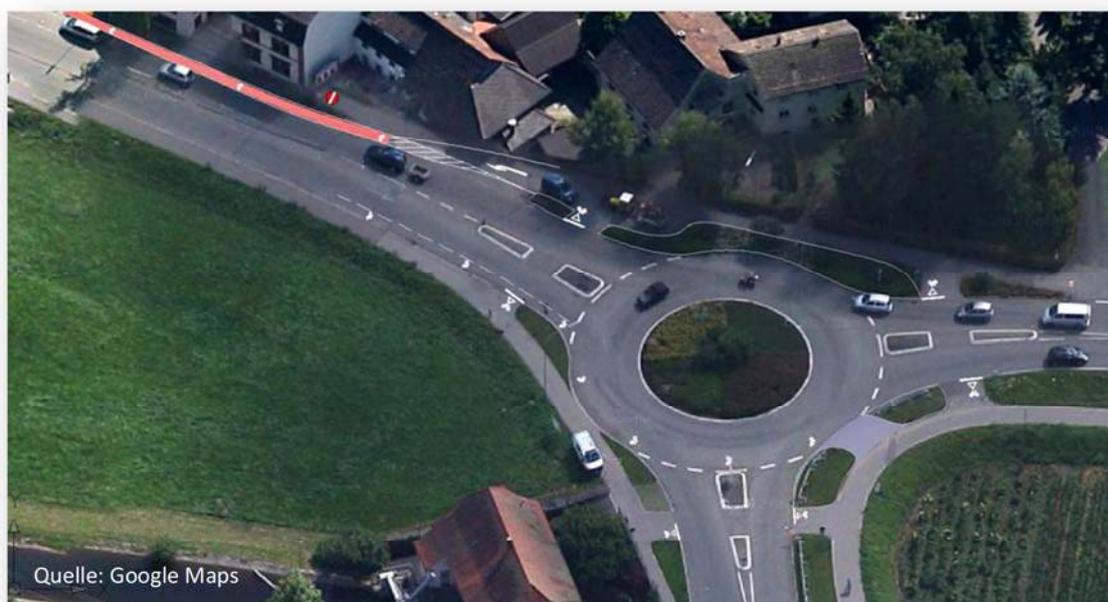
### 4.2.1. Knotenpunkt L139 Gündenhäusen, Maßnahme Nr. 1053

Der Radverkehr wird untergeordnet außerhalb der Kreisfahrbahn geführt, was unkomfortabel und umwegig ist. In Richtung Schopfheim müssen Radfahrer den gemeinsamen Geh- und Radweg nutzen (Benutzungspflicht).

- Führung des Radverkehrs im Mischverkehr ermöglichen, indem eine direkte Verbindung zur Kreisfahrbahn asphaltiert wird.
- Im Kreisel sollten Fahrradpiktogramme markiert werden, um den Radverkehr im Mischverkehr dem Kfz-Verkehr zu visualisieren.
- Die Radwegebenutzungspflicht des Geh- und Radweges entspricht nicht dem Stand der Technik bzw. ist so rechtlich unzulässig. Aus diesem Grund sollte die Benutzungspflicht aufgehoben werden.
- Als neue Überleitung vom Seitenraum auf die Fahrbahn sollte ein Sperrfläche markiert werden, welche in einen rotmarkierten Schutzstreifen übergeht.

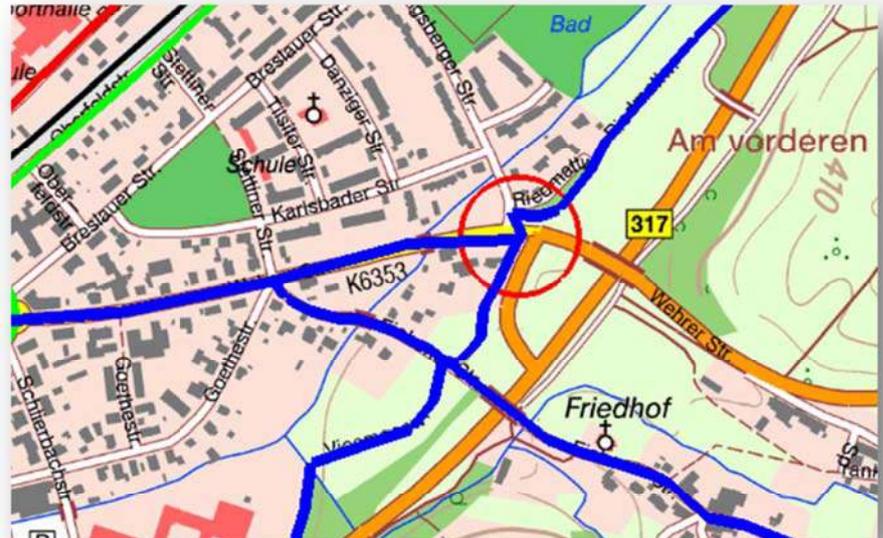
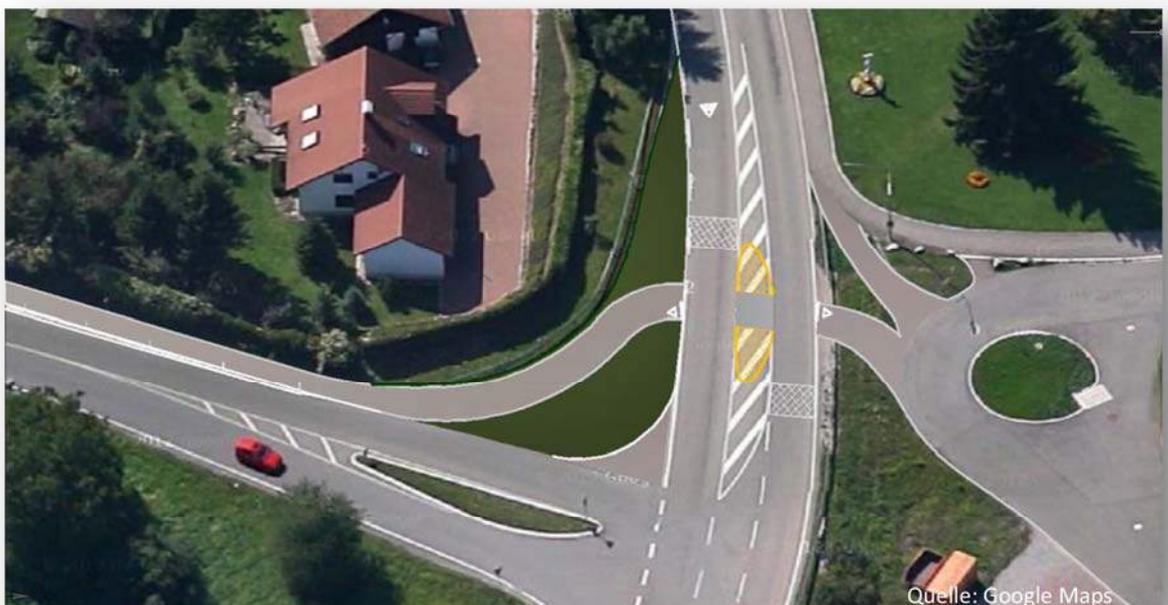
#### 4.2.2. Knotenpunkt Wehrer Straße / Königberger Straße, Maßnahme 1080

Radfahrer werden am Knotenpunkt im Seitenraum geführt und müssen sich diesen Raum mit dem Fußverkehr teilen.

- Es ist ein Lückenschluss zwischen Riedmattweg und dem Vicemoosweg anzustreben. In diesem Zuge sollte die Radverkehrsführung am Knotenpunkt verbessert werden:
- **Mittelinsel** als Querungshilfe auf der Kreisstraße herstellen
- Rückbau des freien Rechtsabbiegers, um an dieser Stelle den neuen Radweg entlangzuführen
- **Geschwindigkeitsdämpfung durch Aufpflasterung** und markieren von **VZ 138**

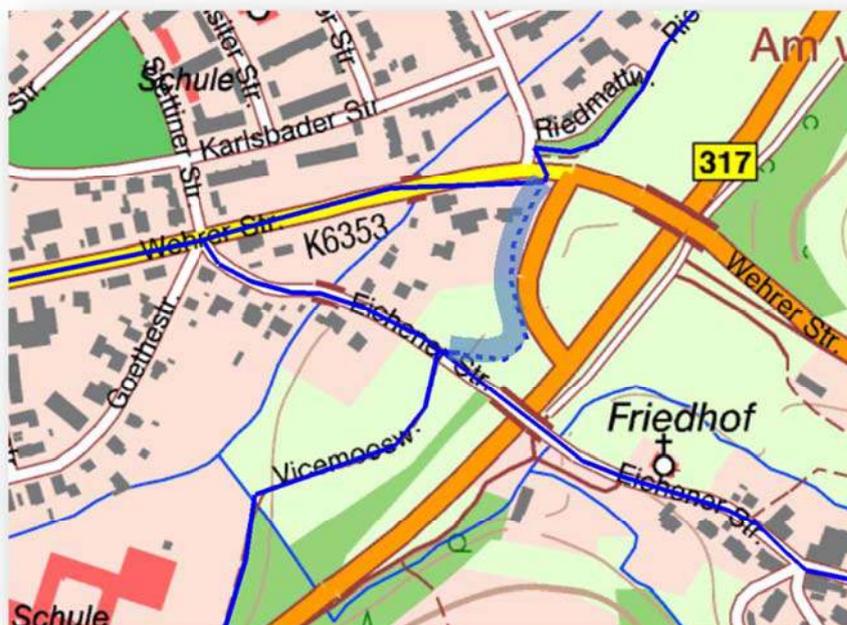
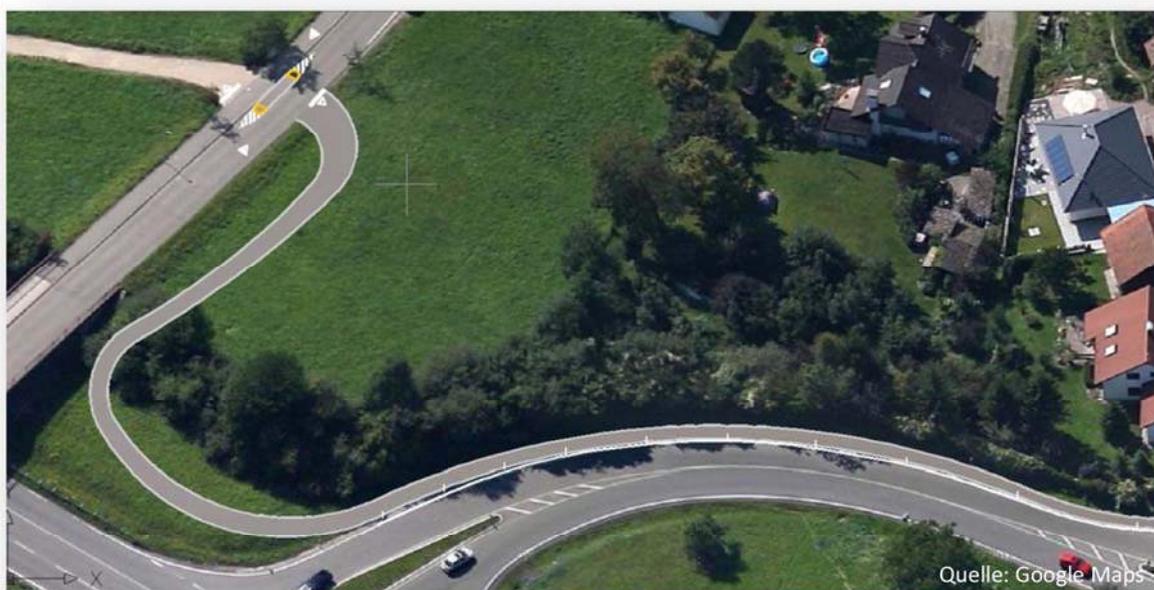
- überregionale Basisroute „B12“  
Wehrer Straße
- gemeindeübergreifende Basisroute:  
Eichener Straße

- **Neubau eines gemeinsamen Geh- und Radwegs**, um eine Verbindung zwischen Wehrer Straße und Eichener Straße herzustellen.

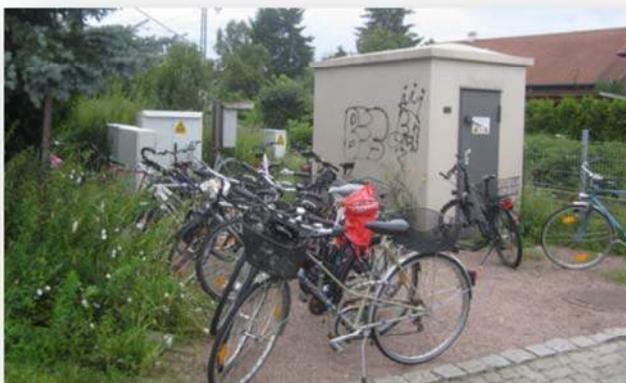
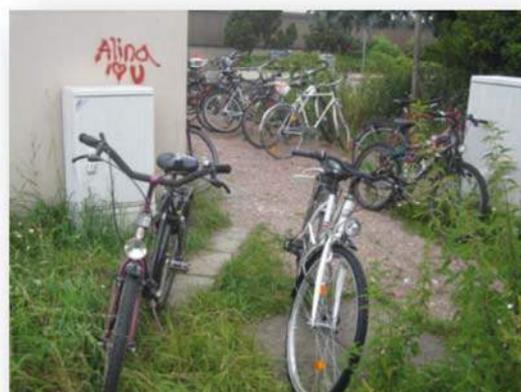
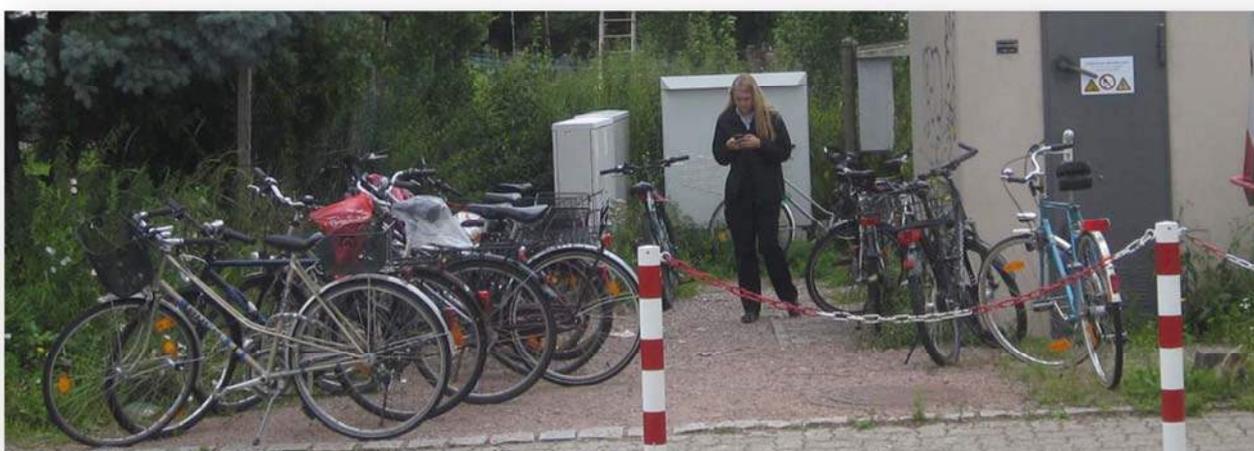
→ Bike+Ride Bestand am Bahnhof:

Datum	10.07.2012
Uhrzeit	15:30 Uhr
Anzahl Fahrräder	17
vorhandene Stellplätze	0
„wild“ geparkte Fahrräder	17
Fremdnutzung	Keine
Auslastung	--

**Am Bahnhof Schopfheim-West** ist bislang noch keine Fahrradabstellanlage vorhanden. Hier sollten zwei neue überdachte Einheiten mit jeweils 10 Stellplätzen kurzfristig montiert werden.

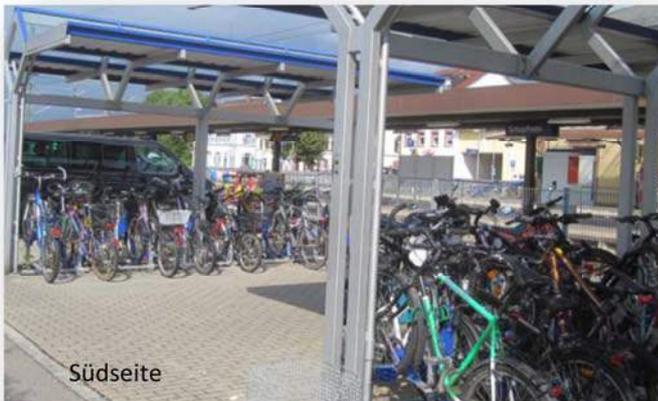
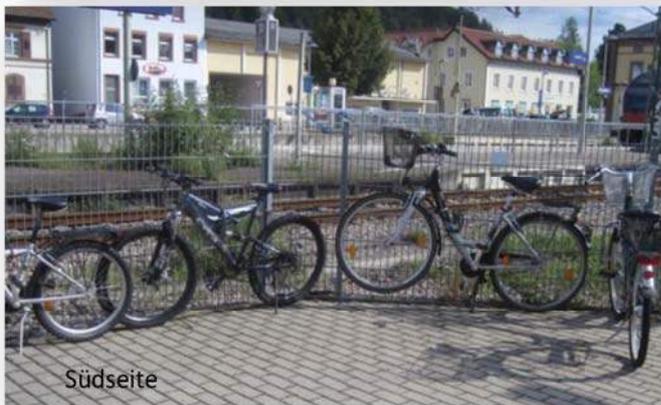
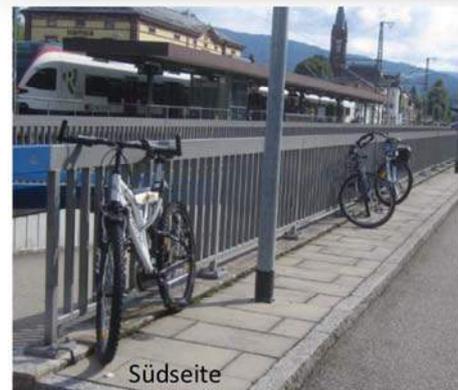
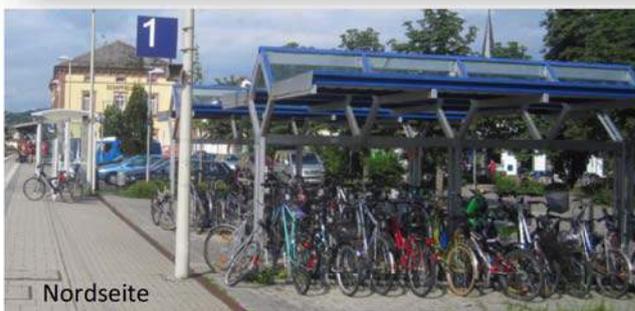
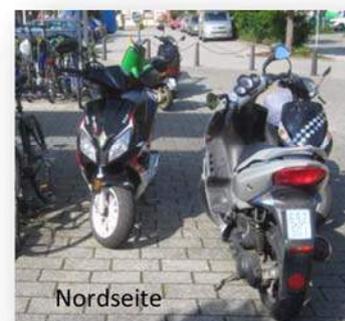
→ Bike+Ride Bestand am Bahnhof:

Datum	11.07.2012		
Lage	Nordseite	Südseite	Summe
Uhrzeit	08:45 Uhr	09:00 Uhr	08:45 Uhr
Anzahl Fahrräder	40	37	77
vorhandene Stellplätze	40	40	80
„wild“ geparkte Fahrräder	4	7	11
Fremdnutzung	4 mot. Zweiräder	2 mot. Zweiräder	6 mot. Zweiräder
Auslastung	<b>110%</b>	<b>110%</b>	<b>110%</b>

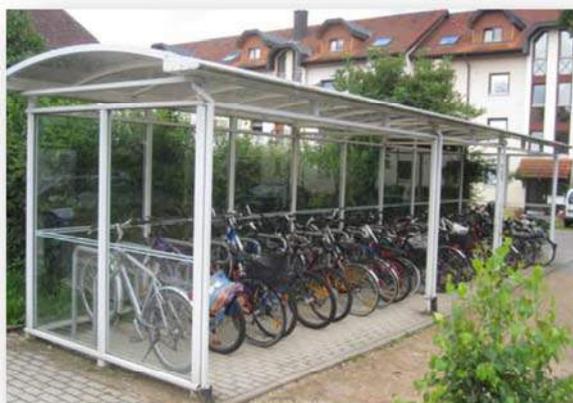
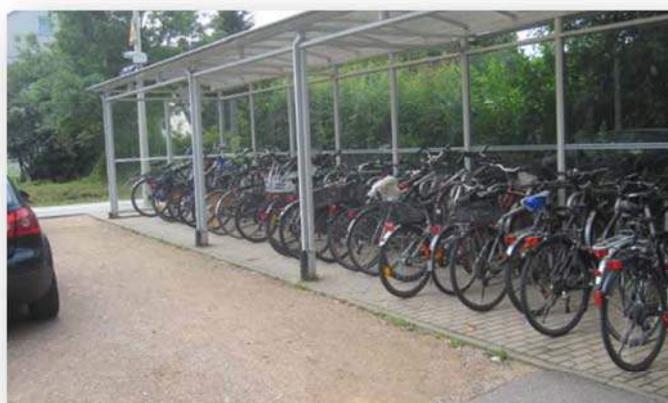
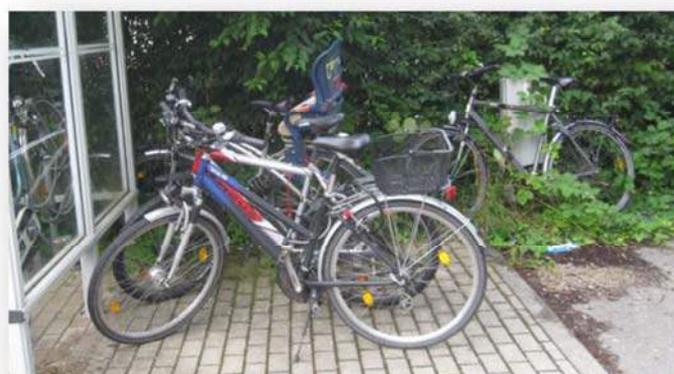
→ Bike+Ride Bestand am Bahnhof:

Datum	11.07.2012
Uhrzeit	9:00 Uhr
Anzahl Fahrräder	25
vorhandene Stellplätze	22
„wild“ geparkte Fahrräder	5
Fremdnutzung	keine
Auslastung	<b>123%</b>

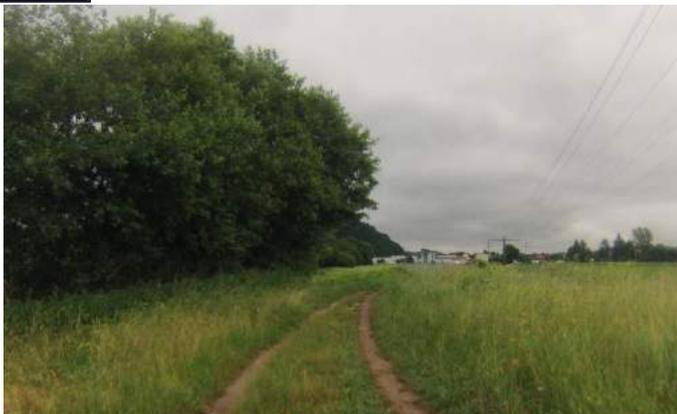
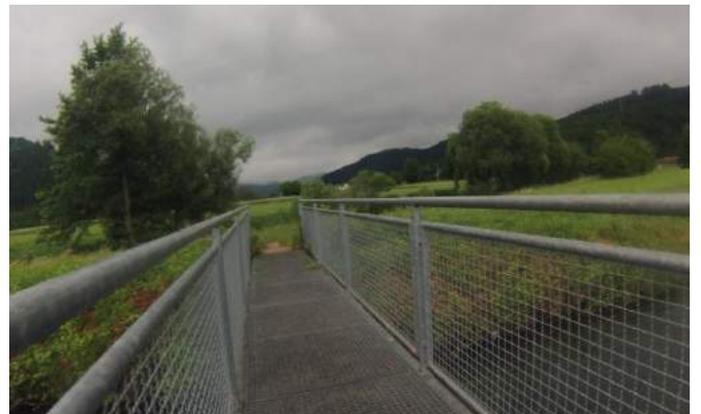
Straßenname:	Weg auf Damm an der Wiese	Straßenname 2:	-
Klassifizierung:	Privatbesitz	Nummer:	-
Beschreibung des IST-Zustandes:	Es handelt es sich um einen Wirtschaftsweg in Privatbesitz zwischen Schopfheim/Maulburg und der L135 mit wassergebundener Decke.		
Fahrkomfort:	Schlecht	Verkehrssicherheit:	Keine Gefahr

Maßnahmengruppe 1:	Bauliche Maßnahme	Maßnahmentyp 1:	Ausbau des bestehenden Weges		
Maßnahmengruppe 2:	Bauliche Maßnahme	Maßnahmentyp 2:	beidseitige Leitlinien		
<b>Beschreibung der Maßnahme:</b> Der Weg ist zu asphaltieren (Breite 2,5 m) und beidseitig sind Leitlinien zu markieren. Die vorhandene Brücke ist zu verbreitern bzw. radfahrgerecht zu gestalten (Mindestbreite 2 m).					
Priorität:	1,4	Kosten:	176.400 €	Umsetzung:	Langfristig
Hinweise:	siehe Maßnahme Nr. 1084 (Maulburg)

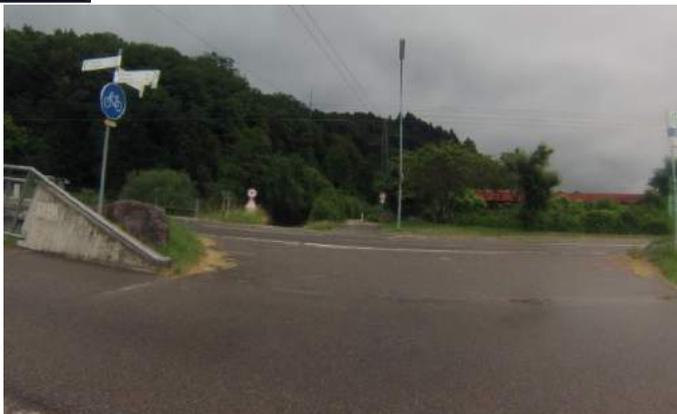
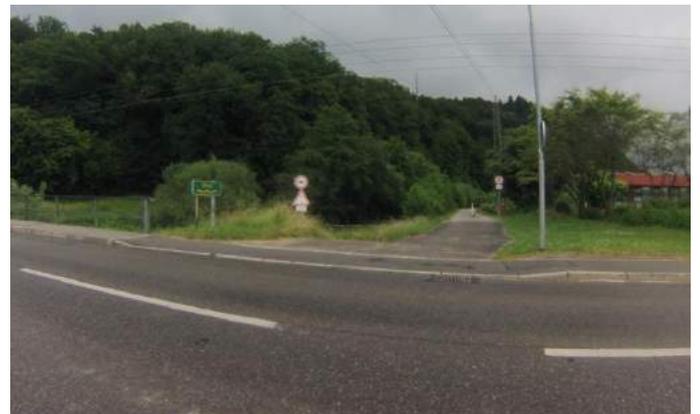
Straßenname:	L139	Straßenname 2:	Wiesentalradweg
Klassifizierung:	Landesstraße	Nummer:	L139
Beschreibung des IST-Zustandes:	Der Wiesentalradweg quert an dieser Stelle die L139, ohne besondere Sicherungsmaßnahmen.		
Fahrkomfort:	Mittel	Verkehrssicherheit:	Mittlere Gefahr

Maßnahmengruppe 1: Verkehrsbehördliche Anordnung	Maßnahmentyp 1: Vz. 138	
Maßnahmengruppe 2: Markierungsmaßnahme	Maßnahmentyp 2: Markierung Haltlinie	
Beschreibung der Maßnahme: 50 Meter vor der Querung ist Vz. 138 "Radverkehr" anzuordnen (als Vz. Und Markierung). Zur Verdeutlichung der Vorfahrt ist an beiden Radwegefzufahrten zum Knoten eine Haltlinie zu markieren und Vz. 138 als Fahrbahnmarkierung aufzubringen.		
Priorität: 1,5	Kosten: 500 €	Umsetzung: Kurzfristig
Hinweise: -

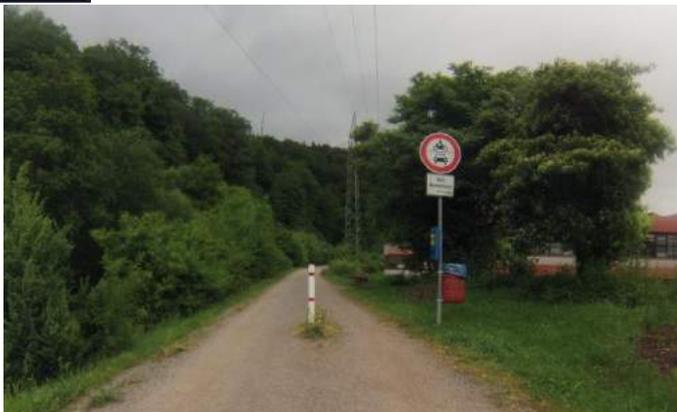
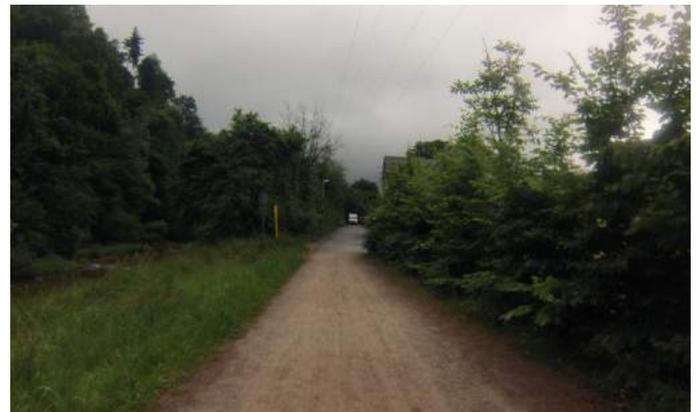
Straßenname:	Wiesentalradweg	Straßenname 2:	-
Klassifizierung:	Gemeindestraße	Nummer:	-
Beschreibung des IST-Zustandes:	Zwischen L139 und bis zum Ende des Wiesenweges ist eine wassergebundene Decke vorhanden. Strauchwerk ragt in die Sichtbereiche.		
Fahrkomfort:	Mittel	Verkehrssicherheit:	Geringe Gefahr

Maßnahmengruppe 1:	Pflanzen, Verwitterung etc.	Maßnahmentyp 1:	Pflanzen zurückschneiden
Maßnahmengruppe 2:	Bauliche Maßnahme	Maßnahmentyp 2:	Neue Oberfläche
Beschreibung der Maßnahme: Pflanzen sind zurückzuschneiden (siehe z.B. Bild rechts, Höhe Einmündung Wiesenweg). Der Weg ist längerfristig zu asphaltieren.			
Priorität:	1,4	Kosten:	157.200 €
		Umsetzung:	Kurzfristig
Hinweise:	-

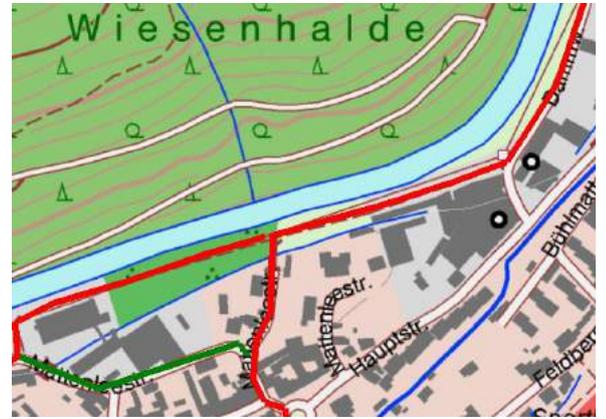
## Maßnahmennummer: 1091

Straßenname:	Wiesentalradweg	Straßenname 2:	-
Klassifizierung:	Unbekannt	Nummer:	-
Beschreibung des IST-Zustandes:	Wirtschaftsweg mit wassergebundener Oberfläche zwischen Mattenleestraße und Einmündung der Mattenleestraße an einer Fabrik . Teilweise Oberflächenschäden (Schlaglöcher)		
Fahrkomfort:	Mittel	Verkehrssicherheit:	Geringe Gefahr

Maßnahmengruppe 1:	Bauliche Maßnahme	Maßnahmentyp 1:	Ausbesserung Oberfläche
Maßnahmengruppe 2:	-	Maßnahmentyp 2:	-
Beschreibung der Maßnahme: Die Oberflächenschäden sollten durch Verfüllen ausgebessert werden (kurzfristig). Längerfristig ist der Weg zu asphaltieren.			
Priorität:	1,4	Kosten:	62.800 €
		Umsetzung:	Kurzfristig
Hinweise:	-

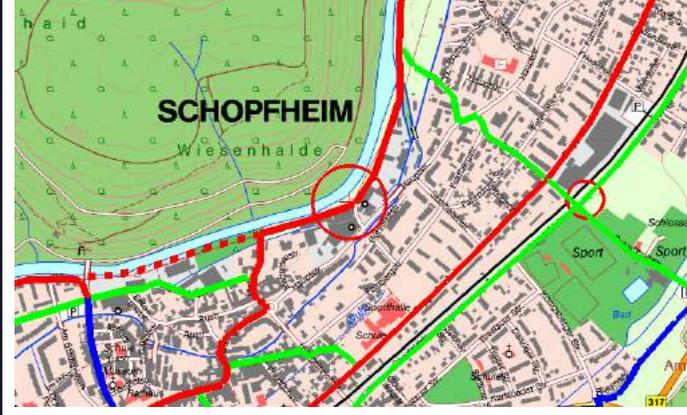
## Maßnahmennummer: 1092

Straßenname:	Dammweg	Straßenname 2:	Wiesentalradweg
Klassifizierung:	Gemeindestraße	Nummer:	-
Beschreibung des IST-Zustandes:	Bei der Oberfläche des Wiesentalradweges handelt es sich um eine wassergebundene Decke. Im Kreuzungs-/Kurvenbereich befindet sich ein Strommast. Die Bedeutung des Kfz-Verkehrs ist gering (Anliegerverkehr Dammweg).		
Fahrkomfort:	Mittel	Verkehrssicherheit:	Mittlere Gefahr

Maßnahmengruppe 1:	Bauliche Maßnahme	Maßnahmentyp 1:	Neue Oberfläche		
Maßnahmengruppe 2:	Verkehrsbehördliche Anordnung	Maßnahmentyp 2:	Vorfahrtsänderung		
<b>Beschreibung der Maßnahme:</b> Um der Bedeutung des Radverkehrs auf dem Wiesenradweg als Pendlerradroute gerecht zu werden, ist eine Vorfahrtsänderung vorgeschlagen. Um dies sichtbar zu machen ist in der dann untergeordneten Straße Dammweg ist eine Haltlinie und Vz. 205 aufzubringen. Asphaltieren des Weges längerfristig.					
Priorität:	1,5	Kosten:	4.400 €	Umsetzung:	Mittelfristig
Hinweise:	-

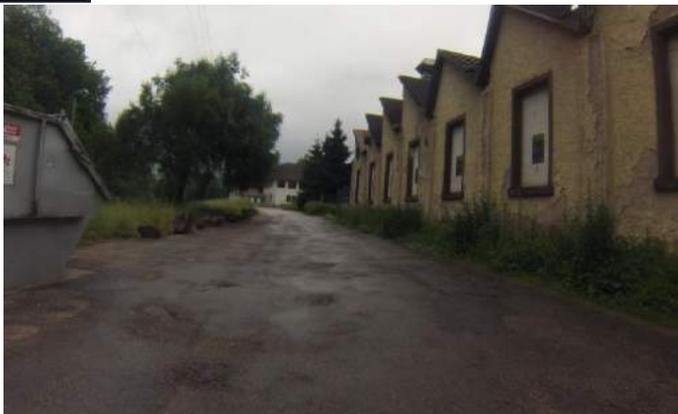
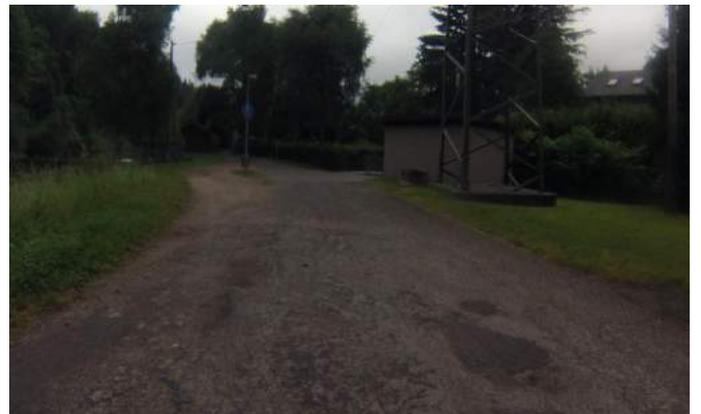
## Maßnahmennummer: 1093

Straßenname:	Dammweg	Straßenname 2:	-
Klassifizierung:	Gemeindestraße	Nummer:	-
Beschreibung des IST-Zustandes:	Die Pendlerroute führt zwischen dem Wiesentalradweg und dem Abzweig Hauptstraße über den Dammweg, welcher in diesem Bereich starke Oberflächenschäden aufweist (Schlaglöcher).		
Fahrkomfort:	Schlecht	Verkehrssicherheit:	Geringe Gefahr

Maßnahmengruppe 1:	Bauliche Maßnahme	Maßnahmentyp 1:	Neue Oberfläche		
Maßnahmengruppe 2:	-	Maßnahmentyp 2:	-		
Beschreibung der Maßnahme: Die Oberfläche ist zu erneuern (Asphaltbauweise)					
Priorität:	1,4	Kosten:	65.000 €	Umsetzung:	Langfristig
Hinweise:	-

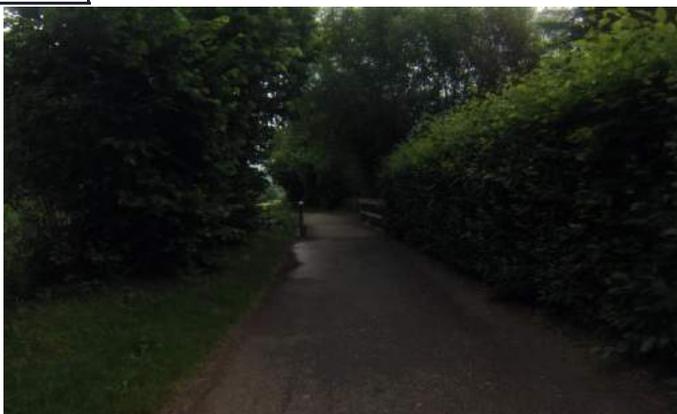
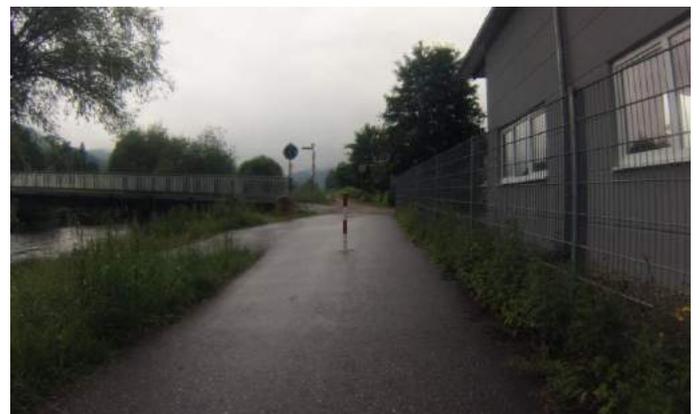
## Maßnahmennummer: 1094

Straßenname:	Wiesenradweg	Straßenname 2:	-
Klassifizierung:	Gemeindestraße	Nummer:	-
Beschreibung des IST-Zustandes:	Zwischen dem Dammweg und der Brücke "Grienmatt" gibt es eine asphaltierte Geh- und Radweg Verbindung. In Teilbereichen ist die Sicht aufgrund von Heckenbewuchs schlecht. Der Poller am Ende des Weges ist schlecht sichtbar.		
Fahrkomfort:	Gut	Verkehrssicherheit:	Geringe Gefahr

Maßnahmengruppe 1: Markierungsmaßnahme	Maßnahmentyp 1: beidseitige Leitlinien
Maßnahmengruppe 2: Pflanzen, Verwitterung etc.	Maßnahmentyp 2: Pflanzen zurückschneiden

**Beschreibung der Maßnahme:**  
Die Hecken sind insbesondere in den Kurvenbereichen zurückzuschneiden. Es sind mittlere Leitlinien vorgeschlagen. Die Sichtbarkeit des Pollers (Höhe Brücke) sollte durch eine Bodenmarkierung verbessert werden. Mittelfristig sollten beidseitig Leitlinien markiert werden.

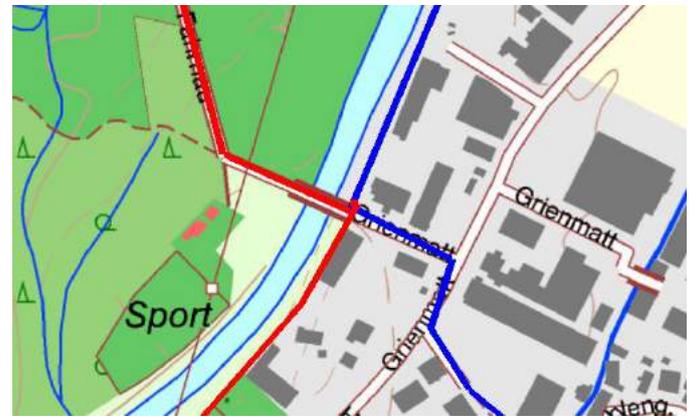
## Maßnahmennummer: 1095

Straßenname:	Wiesentalradweg	Straßenname 2:	Brücke Ehner-Fahrnau
Klassifizierung:	Gemeindestraße	Nummer:	-
Beschreibung des IST-Zustandes:	Die Brücke über die Wiese hat bei einer feuchter Witterung eine rutschige Metalloberfläche. Der Wiesenradweg, bzw. die weiterführende Basisroute 12 kreuzt am stadtseitigen Brückenaufleger. Die Sichtbeziehungen sind an dieser Stelle schlecht.		
Fahrkomfort:	Mittel	Verkehrssicherheit:	Mittlere Gefahr

Maßnahmengruppe 1: Wegweisung	Maßnahmentyp 1: Wegweisung neu
Maßnahmengruppe 2: Markierungsmaßnahme	Maßnahmentyp 2: beidseitige Leitlinien
Beschreibung der Maßnahme: Radwegweisung ergänzen. Das Aufbringen eines rutschfesten Belages auf die Brücke sollte geprüft werden. In der Zufahrt zur Brücke ist das Vz. 138 als Bodenmarkierung aufzubringen.

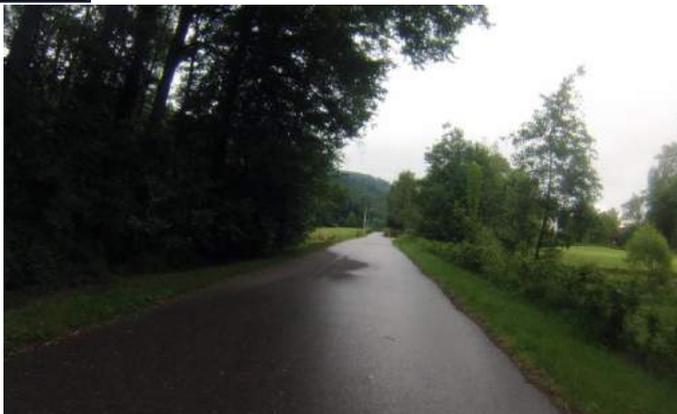
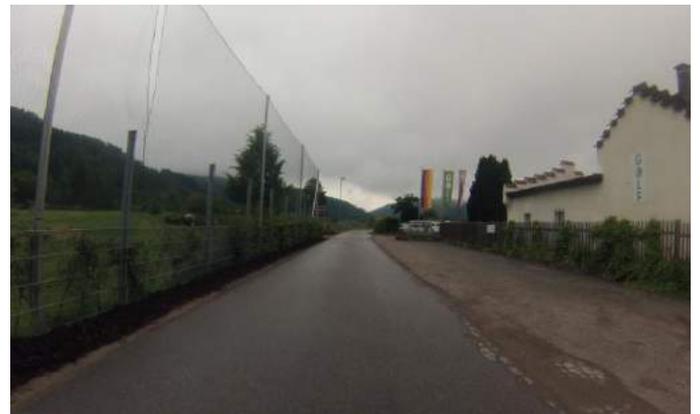
## Maßnahmennummer: 1096

Straßenname:	Ehner-Fahrnau	Straßenname 2:	-
Klassifizierung:	Gemeindestraße	Nummer:	-
Beschreibung des IST-Zustandes:	Die Pendlerroute von Ehner-Fahrnau bis zur Gemeindegrenze Schopfheim führt in Richtung Hausen über das Golfplatzgelände. Die Straße ist rund 3,0 m breit und in gutem Zustand.		
Fahrkomfort:	Gut	Verkehrssicherheit:	Geringe Gefahr

Maßnahmengruppe 1:	Markierungsmaßnahme	Maßnahmentyp 1:	beidseitige Leitlinien
Maßnahmengruppe 2:	Wegweisung	Maßnahmentyp 2:	Wegweisung neu
Beschreibung der Maßnahme: Die bevorrechtigte Führung des Radverkehrs sollte im Bereich besser verdeutlicht werden (durch Markierung einer beidseitigen Leitlinie. Die Radwegweisung ist zu ergänzen.			
Priorität:	1,4	Kosten:	5.500 €
		Umsetzung:	Mittelfristig
Hinweise:	-

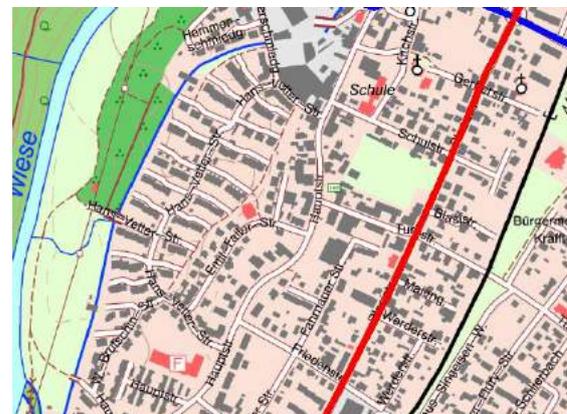
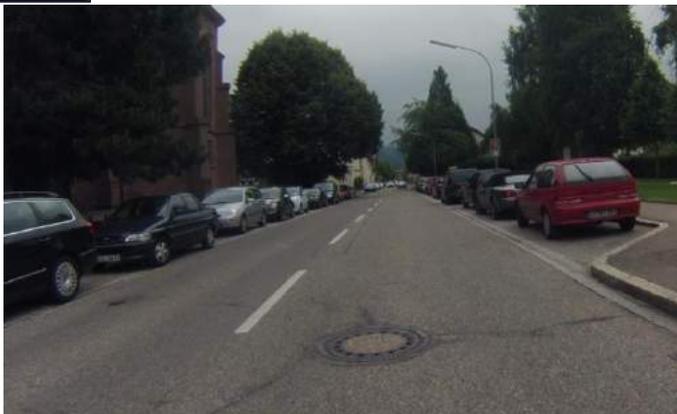
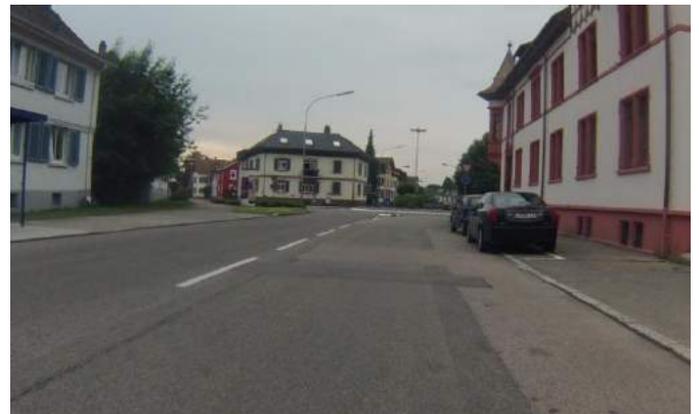
## Maßnahmennummer: 1147

Straßenname:	Roggenbach Straße, Blasistraße	Straßenname 2:	
Klassifizierung:	Gemeindestraße	Nummer:	-
Beschreibung des IST-Zustandes:	Zwischen Wehrer Straße und Kreisverkehr Kürnberger Straße ist keine Radverkehrsführung vorhanden.		
Fahrkomfort:	Mittel	Verkehrssicherheit:	Geringe Gefahr

Maßnahmengruppe 1:	Markierungsmaßnahme	Maßnahmentyp 1:	Markierung Piktogrammspur
Maßnahmengruppe 2:	Demarkierung	Maßnahmentyp 2:	mittlere Leitlinie
Beschreibung der Maßnahme: Markierung einer Piktogrammspur (beidseitig). Demarkierung der Mittelleitlinie.			
Priorität:	1,2	Kosten:	14.400 €
		Umsetzung:	Mittelfristig
Hinweise:	-

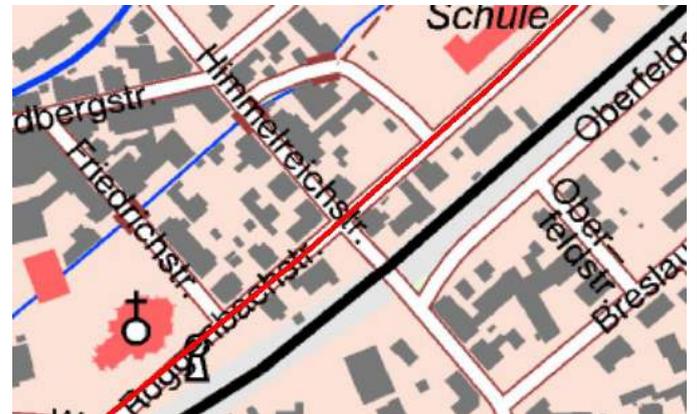
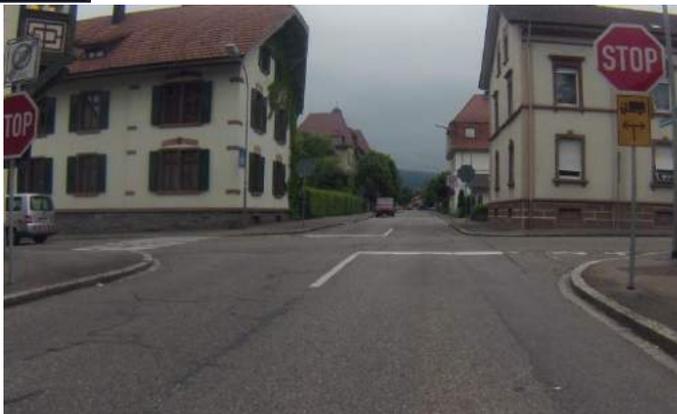
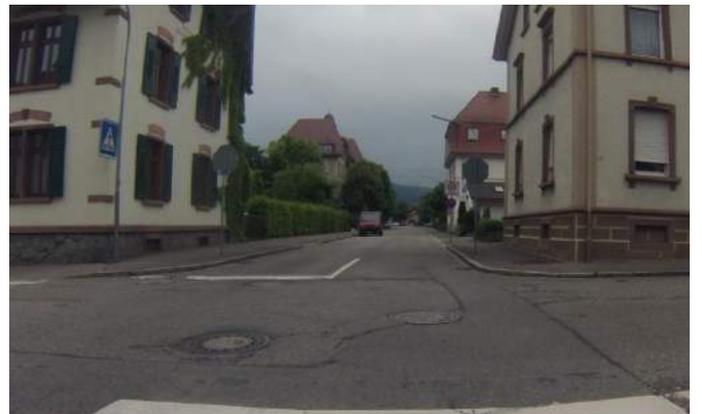
## Maßnahmennummer: 1148

Straßenname:	Roggenbach Straße	Straßenname 2:	Himmelreichstraße
Klassifizierung:	Gemeindestraße	Nummer:	-
Beschreibung des IST-Zustandes:	Die Himmelreichstraße ist aktuell bevorrechtigt.		
Fahrkomfort:	Mittel	Verkehrssicherheit:	Unfallhäufungsstelle

Maßnahmengruppe 1:	Verkehrsbehördliche Anordnung	Maßnahmentyp 1:	Vorfahrtsänderung
Maßnahmengruppe 2:	Verkehrsbehördliche Anordnung	Maßnahmentyp 2:	Zulässige Höchstgeschwindigkeit 30 km/h
Beschreibung der Maßnahme: Änderung der Vorfahrtsregelung in Rechts-Vor-Links. Anordnung einer zulässigen Höchstgeschwindigkeit von 30 km/h durch Verlängerung/Vergrößerung der Tempo 30-Zone auch auf die Himmelreichstraße.			
Priorität:	1,4	Kosten:	500 €
		Umsetzung:	Kurzfristig
Hinweise:	-

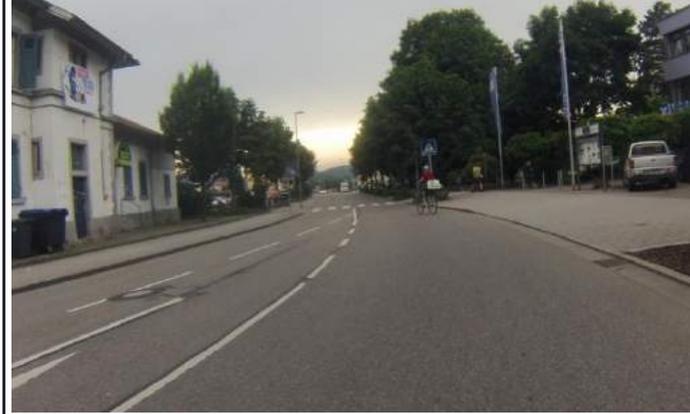
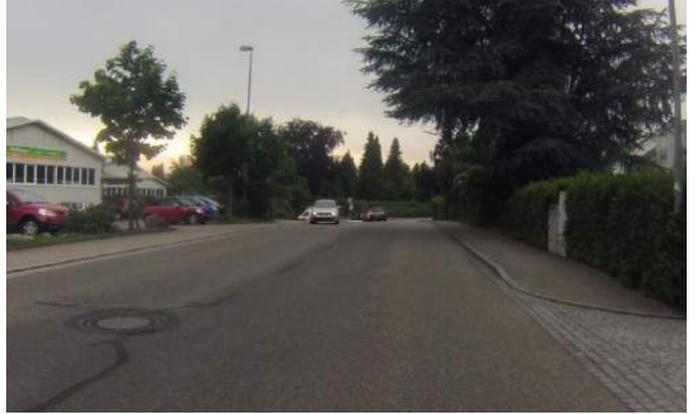
## Maßnahmennummer: 1149

Straßenname:	Bahnhof-/Bismarckstraße	Straßenname 2:	-
Klassifizierung:	Gemeindestraße	Nummer:	-
Beschreibung des IST-Zustandes:	Gemeindestraße mit Breiten zwischen ca. 6,5 und 7,5 m. Es gibt zwischen der Hebelstraße und Wiechser Straße verschiedene Nutzungen im Seitenraum (Bahnhof, Bank, Supermarkt).		
Fahrkomfort:	Mittel	Verkehrssicherheit:	Geringe Gefahr

Maßnahmengruppe 1:	Markierungsmaßnahme	Maßnahmentyp 1:	Markierung Schutzstreifen
Maßnahmengruppe 2:	-	Maßnahmentyp 2:	-
Beschreibung der Maßnahme: Markierung von Schutzstreifen beidseitig.			
Priorität:	1,5	Kosten:	7.700 €
		Umsetzung:	Mittelfristig
Hinweise:	-

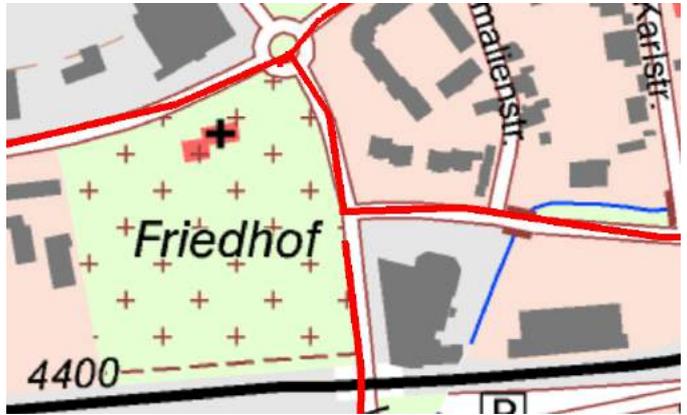
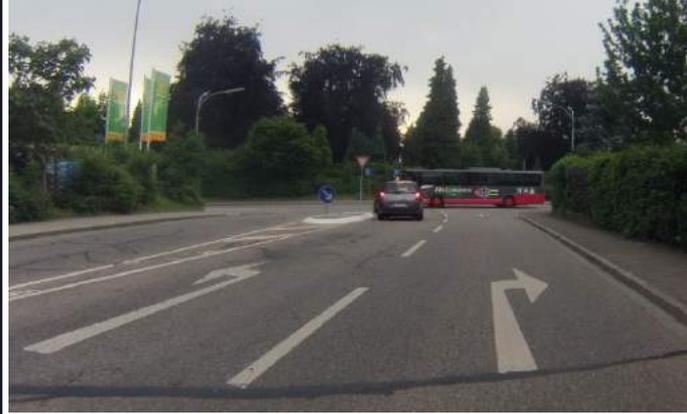
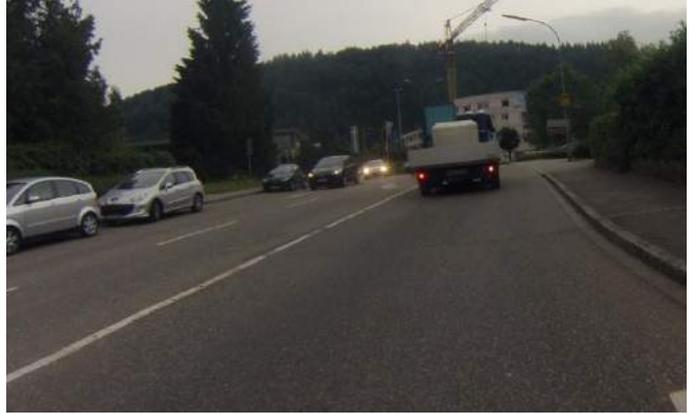
## Maßnahmennummer: 1150

Straßenname:	Bismarckstraße	Straßenname 2:	Wiechser Straße
Klassifizierung:	Gemeindestraße	Nummer:	-
Beschreibung des IST-Zustandes:	Kfz orientierte Verkehrsraumgestaltung, ohne Radverkehrsführung		
Fahrkomfort:	Schlecht	Verkehrssicherheit:	Mittlere Gefahr

Maßnahmengruppe 1:	Markierungsmaßnahme	Maßnahmentyp 1:	Markierung Schutzstreifen		
Maßnahmengruppe 2:	Markierungsmaßnahme	Maßnahmentyp 2:	Markierung Aufstellstreifen		
Beschreibung der Maßnahme:	Markierung eines Linksabbiegestreifens und Markierung von Schutzstreifen für Rechtsabbieger in der Bismarckstraße				
Priorität:	1,5	Kosten:	2.100 €	Umsetzung:	Mittelfristig
Hinweise:	-

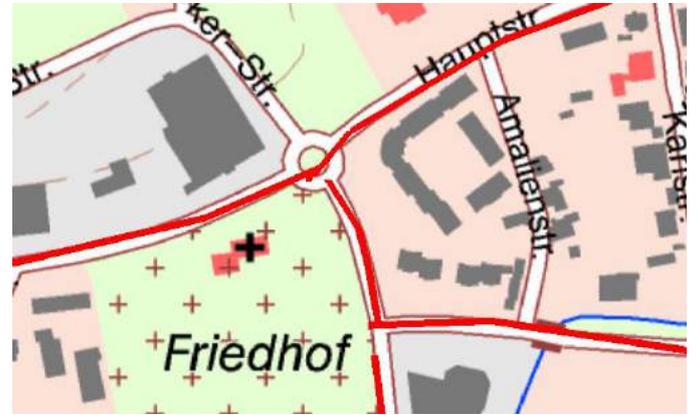
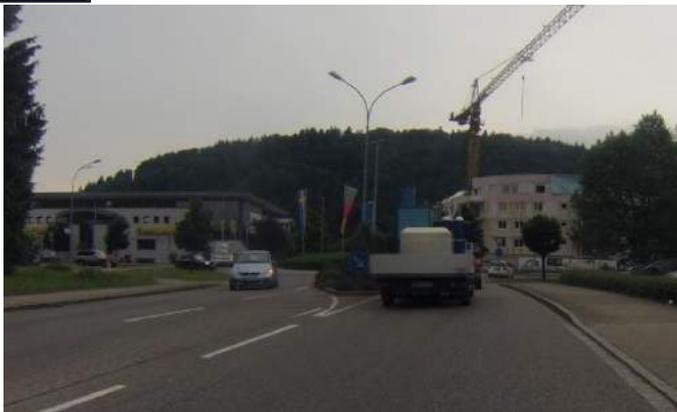
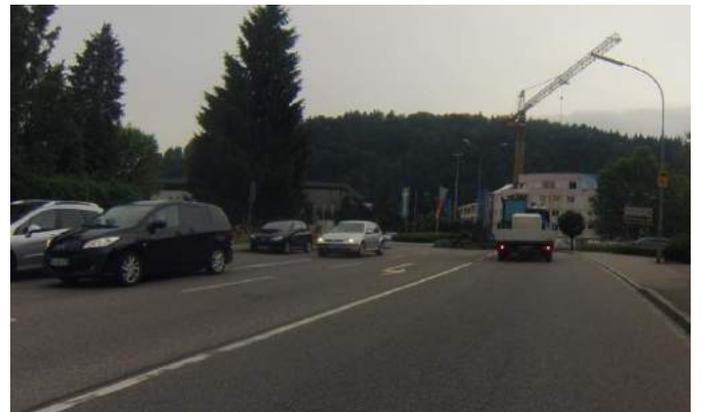
## Maßnahmennummer: 1151

Straßenname:	Wiechser Straße	Straßenname 2:	-
Klassifizierung:	Gemeindestraße	Nummer:	-
Beschreibung des IST-Zustandes:	Zwischen Hauptstraße und Bismarckstraße existiert eine Kfz orientierte Verkehrsraumgestaltung, ohne Radverkehrsführung.		
Fahrkomfort:	Schlecht	Verkehrssicherheit:	Mittlere Gefahr

Beschreibung der Maßnahme:  
Markierung von beidseitigen Schutzstreifen.

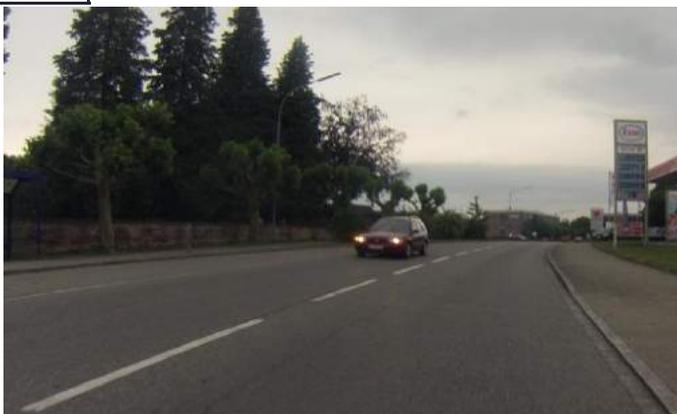
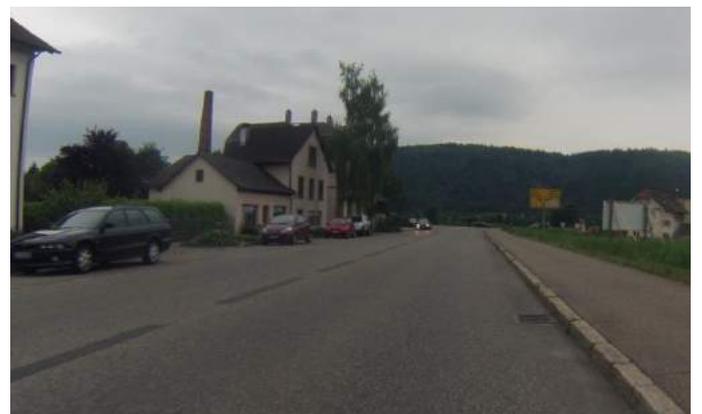
## Maßnahmennummer: 1152

Straßenname:	Güldenhausen	Straßenname 2:	-
Klassifizierung:	Gemeindestraße	Nummer:	-
Beschreibung des IST-Zustandes:	Zwischen der L139 und Wiechser Straße existiert eine Kfz orientierte Verkehrsraumgestaltung, ohne Radverkehrsführung. Zwischen Kreisverkehr L139 und Hohe-Flum-Str.: Freigegebener Gehweg mit sehr hohem Gefährdungspotenzial (Einmündungen, Fußgänger etc.)		
Fahrkomfort:	Schlecht	Verkehrssicherheit:	Hohe Gefahr

**Beschreibung der Maßnahme:**  
 Markierung von Schutzstreifenbeidseitig im gesamten Streckenabschnitt. Die Freigabe des Gehweges für den Radverkehr zwischen L139 und Hohe-Flum-Straße in Richtung Innenstadt ist aufzuheben.

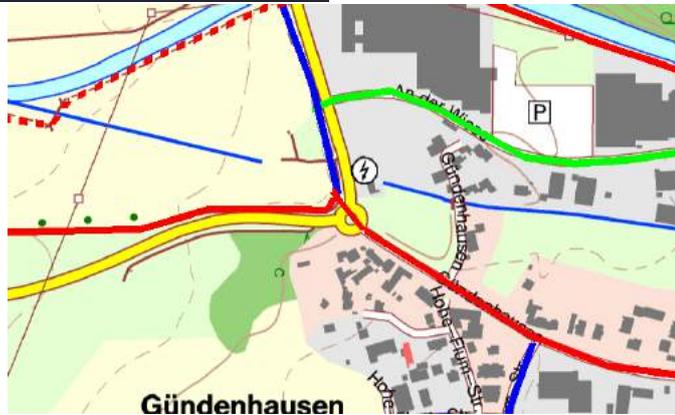
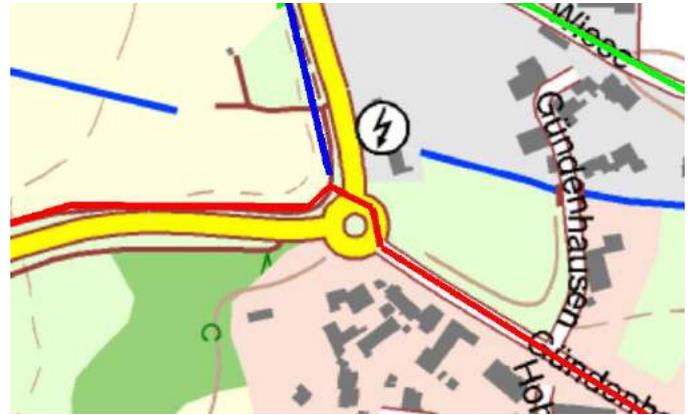
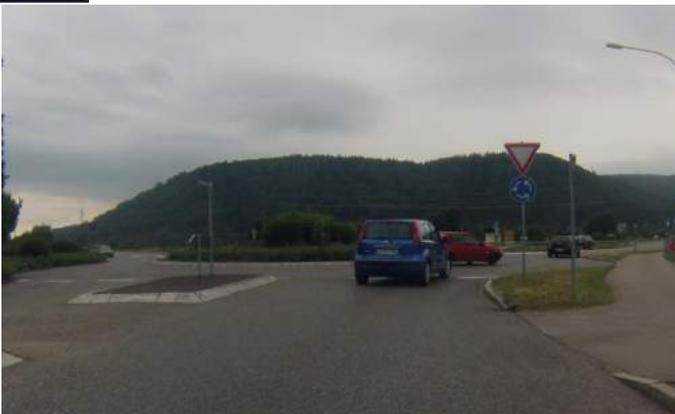
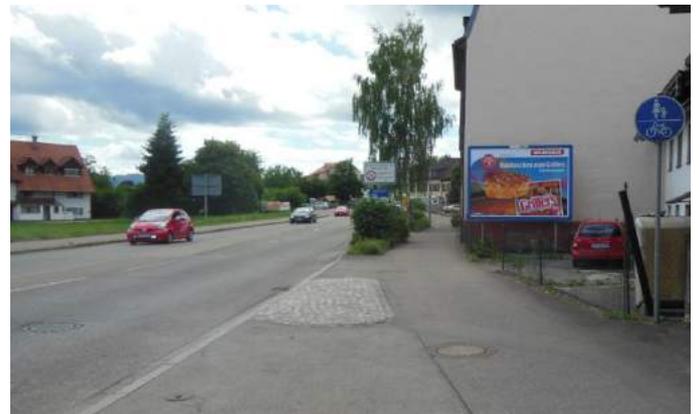
Straßenname:	L139	Straßenname 2:	Gündenhausen
Klassifizierung:	Landesstraße	Nummer:	L139
Beschreibung des IST-Zustandes:	Der Radverkehr wird untergeordnet außerhalb der Kreisfahrbahn geführt. Die Führung in Richtung Innenstadt über Gündenhausen führt über den Gehweg.		
Fahrkomfort:	Schlecht	Verkehrssicherheit:	Mittlere Gefahr

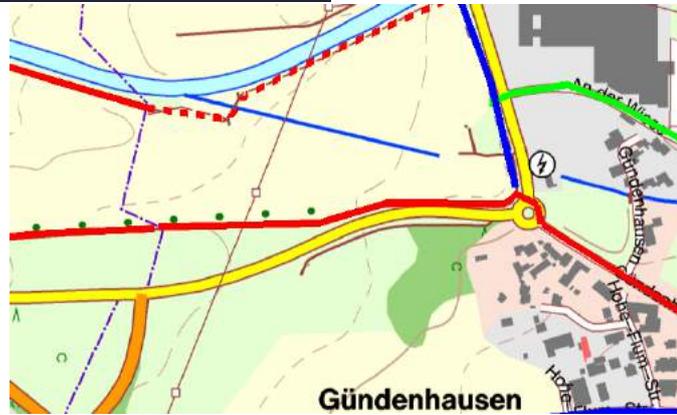
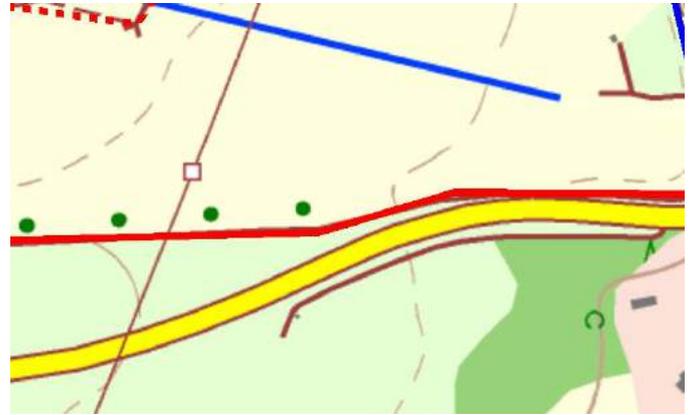
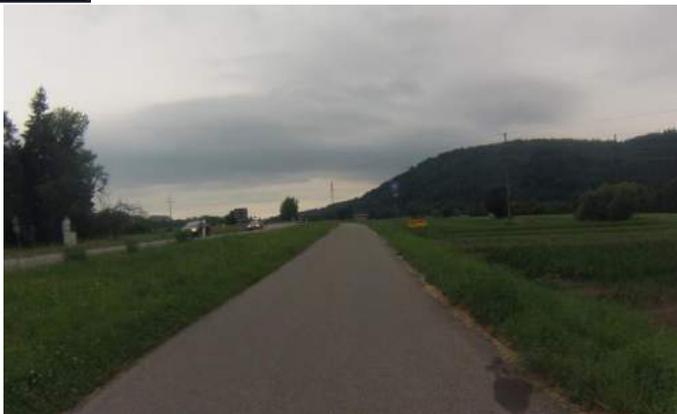
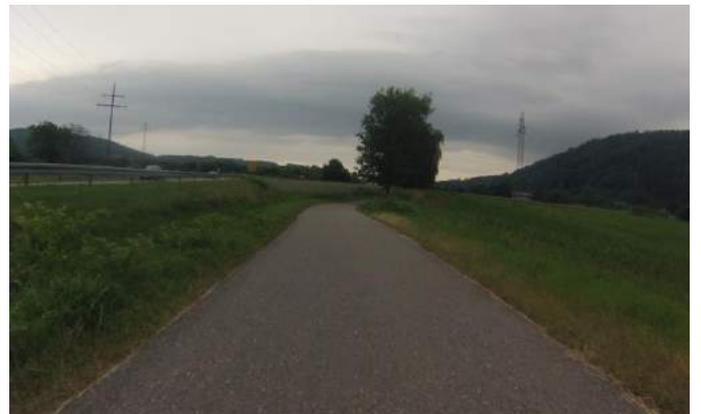
Straßenname:	Weg parallel zur L 139	Straßenname 2:	-
Klassifizierung:	Gemeindestraße	Nummer:	-
Beschreibung des IST-Zustandes:	Asphalтиerte Verbindung entlang der L139 zwischen Kreisverkehr und Gemeindegrenze nach Maulburg mit ausreichender Breite in gutem Zustand.		
Fahrkomfort:	Gut	Verkehrssicherheit:	Geringe Gefahr

Maßnahmengruppe 1:	Markierungsmaßnahme	Maßnahmentyp 1:	beidseitige Leitlinien		
Maßnahmengruppe 2:	-	Maßnahmentyp 2:	-		
Beschreibung der Maßnahme: Markierung von beidseitigen Leitlinien. Längerfristig wird empfohlen den Weg zu beleuchten					
Priorität:	1,4	Kosten:	3.200 €	Umsetzung:	Mittelfristig
Hinweise:	-

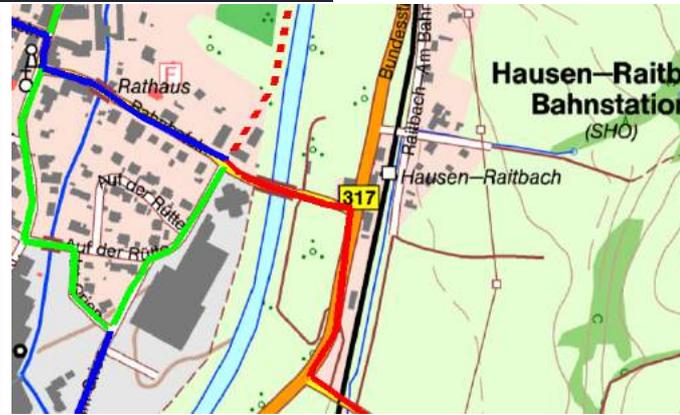
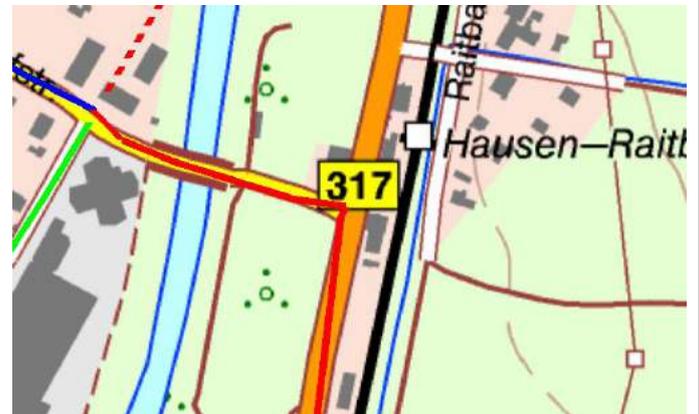
Straßenname:	Bahnhofstraße	Straßenname 2:	Bundesstraße
Klassifizierung:	Bundesstraße	Nummer:	B317
Beschreibung des IST-Zustandes:	Radfahrer queren die bzw. fahren kurzzeitig auf der B317, welche stark befahren ist. Der Knotenpunkt befindet sich in der Nähe des Bahnhofs Hausen-Raitbach.		
Fahrkomfort:	Schlecht	Verkehrssicherheit:	Mittlere Gefahr

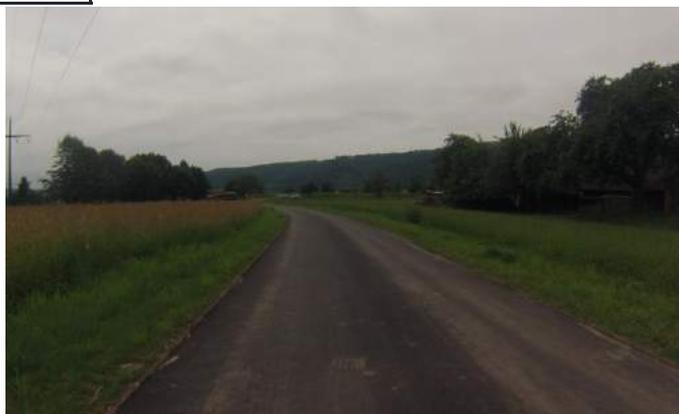
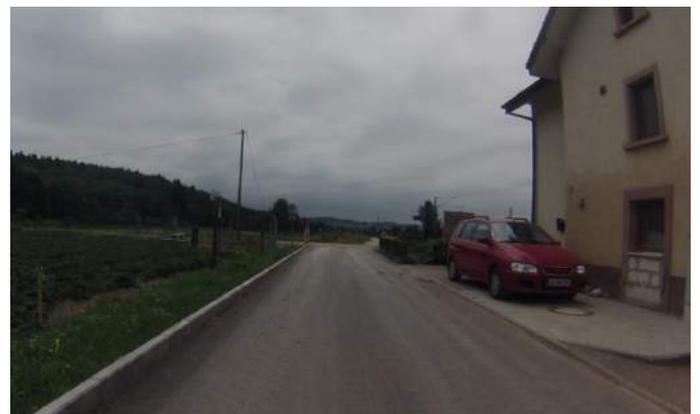
## Maßnahmennummer: 1158

Straßenname:	Auf der Dürrenwaid	Straßenname 2:	-
Klassifizierung:	Gemeindestraße	Nummer:	-
Beschreibung des IST-Zustandes:	Wirtschaftsweg zw. K6339 und Bahnübergang mit neuer Asphaltoberfläche.		
Fahrkomfort:	Gut	Verkehrssicherheit:	Geringe Gefahr

Maßnahmengruppe 1: Markierungsmaßnahme	Maßnahmentyp 1: beidseitige Leitlinien
Maßnahmengruppe 2: -	Maßnahmentyp 2: -

Beschreibung der Maßnahme:  
Markierung von beidseitigen Leitlinien.
