# Radverkehrskonzept Landkreis Lörrach

## Gemeinde-Steckbrief - Schopfheim -

April 2014

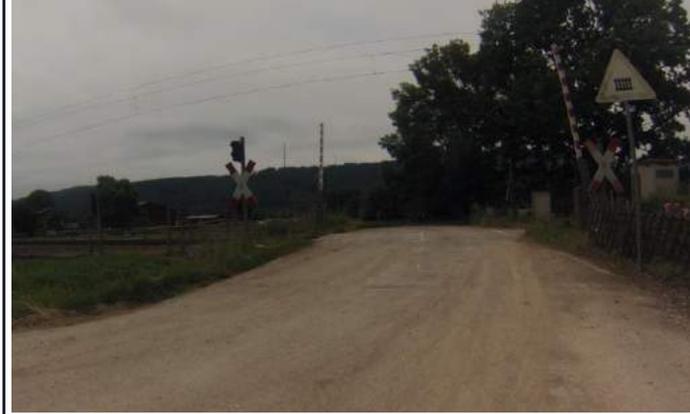
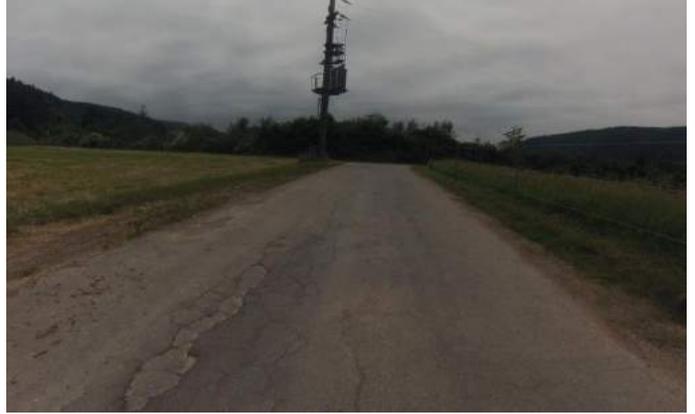
## Maßnahmennummer: 1159

Straßenname:	Auf der Dürrenwaid	Straßenname 2:	-
Klassifizierung:	Gemeindestraße	Nummer:	-
Beschreibung des IST-Zustandes:	Wirtschaftsweg zw. Bahnübergang und Abzweig zur Brücke über B317 mit schlechter und verdreckter Asphaltoberfläche.		
Fahrkomfort:	Schlecht	Verkehrssicherheit:	Geringe Gefahr

Maßnahmengruppe 1:	Bauliche Maßnahme	Maßnahmentyp 1:	Neue Oberfläche		
Maßnahmengruppe 2:	Markierungsmaßnahme	Maßnahmentyp 2:	beidseitige Leitlinien		
Beschreibung der Maßnahme: Erneuerung/Reinigung der Asphaltoberfläche inkl. beidseitiger Leitlinienmarkierung.					
Priorität:	1,3	Kosten:	54.000 €	Umsetzung:	Mittelfristig
Hinweise:	-

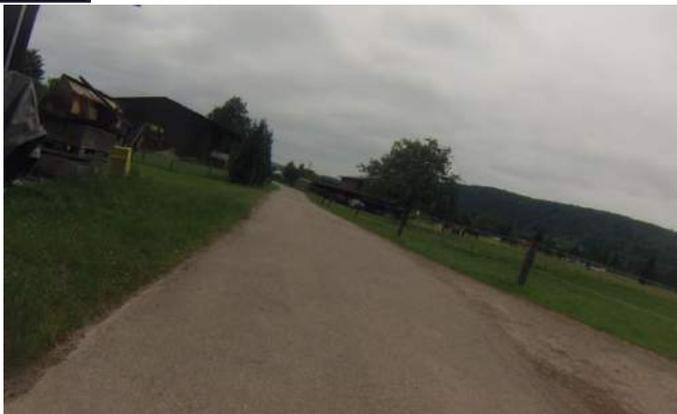
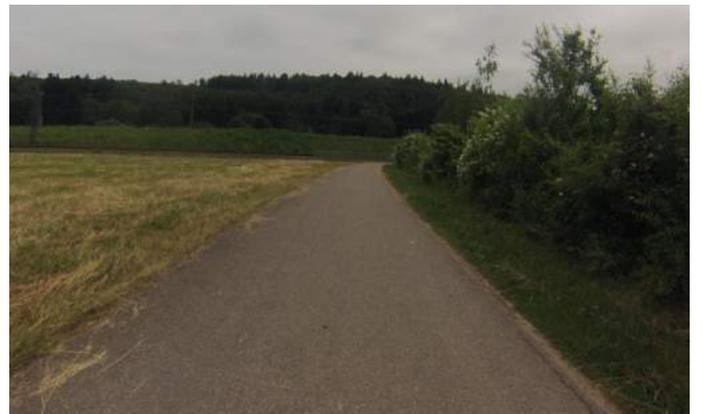
## Maßnahmennummer: 1160

Straßenname:	Bläsiweg	Straßenname 2:	-
Klassifizierung:	Unbekannt	Nummer:	-
Beschreibung des IST-Zustandes:	Wirtschaftsweg mit guter Asphaltoberfläche		
Fahrkomfort:	Gut	Verkehrssicherheit:	Geringe Gefahr

Maßnahmengruppe 1:	Markierungsmaßnahme	Maßnahmentyp 1:	beidseitige Leitlinien		
Maßnahmengruppe 2:	-	Maßnahmentyp 2:	-		
Beschreibung der Maßnahme: Markierung von beidseitigen Leitlinien.					
Priorität:	1,2	Kosten:	1.500 €	Umsetzung:	Mittelfristig
Hinweise:	-

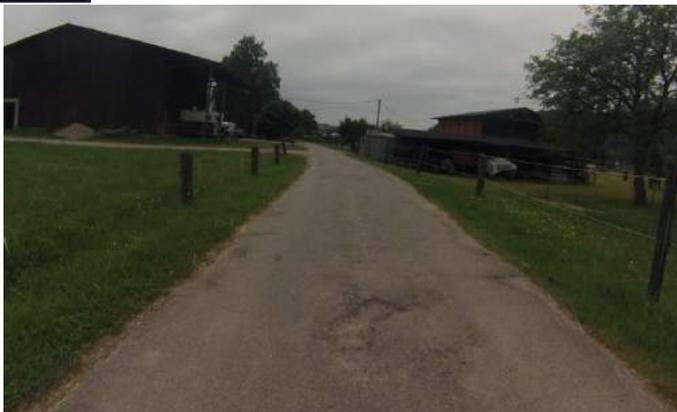
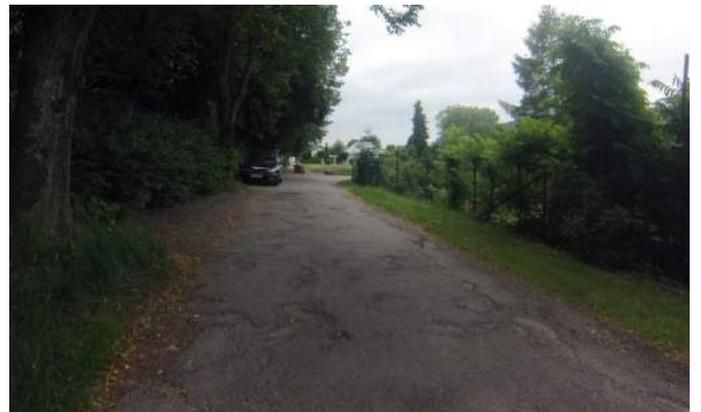
## Maßnahmennummer: 1161

Straßenname:	Bläsiweg	Straßenname 2:	-
Klassifizierung:	Gemeindestraße	Nummer:	-
Beschreibung des IST-Zustandes:	Wirtschaftsweg mit asphaltierter Oberfläche zwischen Brücke über die B317 und dem Friedhof. Es gibt starke Straßenschäden.		
Fahrkomfort:	Schlecht	Verkehrssicherheit:	Mittlere Gefahr

Maßnahmengruppe 1:	Bauliche Maßnahme	Maßnahmentyp 1:	Neue Oberfläche		
Maßnahmengruppe 2:	-	Maßnahmentyp 2:	-		
Beschreibung der Maßnahme: Erneuerung der Oberfläche.					
Priorität:	1,3	Kosten:	37.500 €	Umsetzung:	Mittelfristig
Hinweise:	-

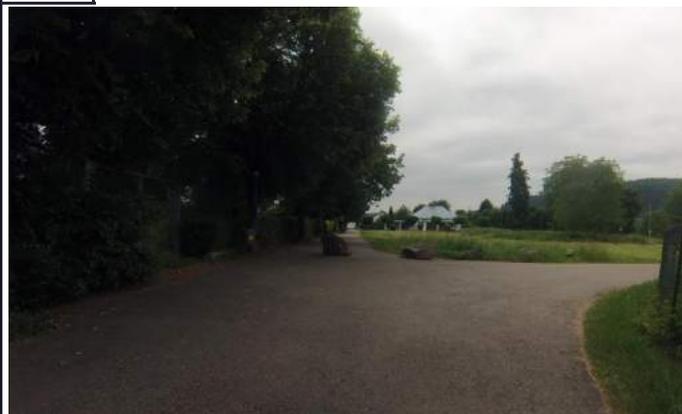
## Maßnahmennummer: 1162

Straßenname:	Bläsiweg	Straßenname 2:	Bläsiweg (Am Friedhof)		
Klassifizierung:	Gemeindestraße	Nummer:	-		
Beschreibung des IST-Zustandes:	Ein großer Felsbrocken liegt als Hindernis auf der Fahrbahn (soll Einfahren von Kfz verhindern) und gefährdet Radfahrer, insbesondere bei Dunkelheit.				
Fahrkomfort:	Mittel	Verkehrssicherheit:	Hohe Gefahr

Maßnahmengruppe 1:	Bauliche Maßnahme	Maßnahmentyp 1:	Sonstiges		
Maßnahmengruppe 2:	-	Maßnahmentyp 2:	-		
Beschreibung der Maßnahme:	Entfernung des Steins und Aufstellen von zwei Pollern inkl. Bodenmarkierungen um deren Sichtbarkeit zu verbessern.				
Priorität:	1,4	Kosten:	300 €	Umsetzung:	Kurzfristig
Hinweise:	-

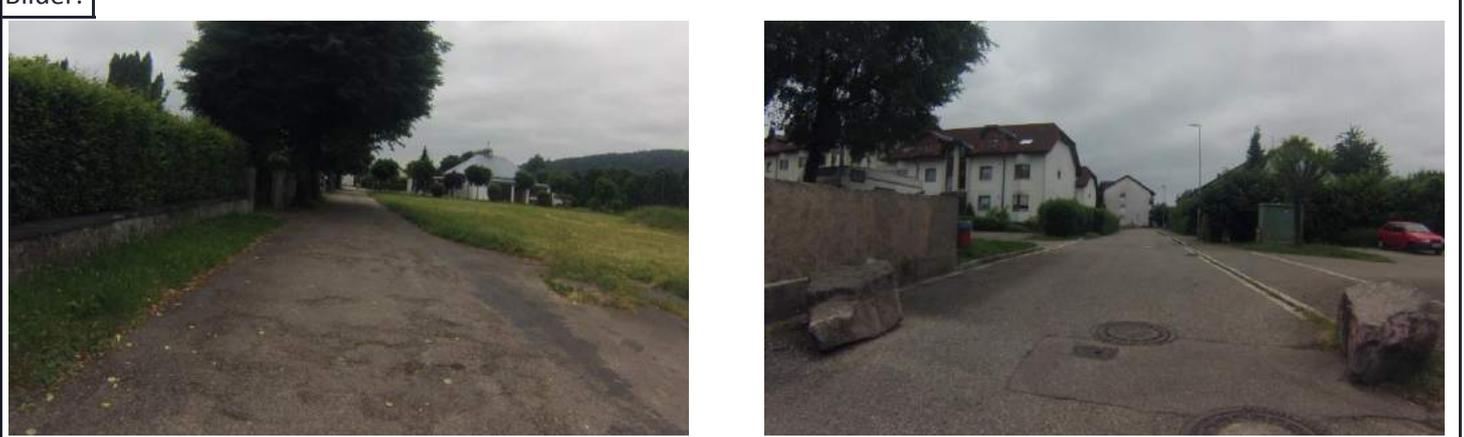
Straßenname:	Bläsiweg	Straßenname 2:	-
Klassifizierung:	Gemeindestraße	Nummer:	-
Beschreibung des IST-Zustandes:	Straße mit geringer Kfz-Belastung zw. Friedhof und Übergang auf Geh-Radweg. Es gibt insbesondere in Höhe Friedhof Oberflächenschäden. Im Streckenbereich liegen zwei Felsbrocken, welche bei Dunkelheit nur schwer zu erkennen sind.		
Fahrkomfort:	Mittel	Verkehrssicherheit:	Mittlere Gefahr

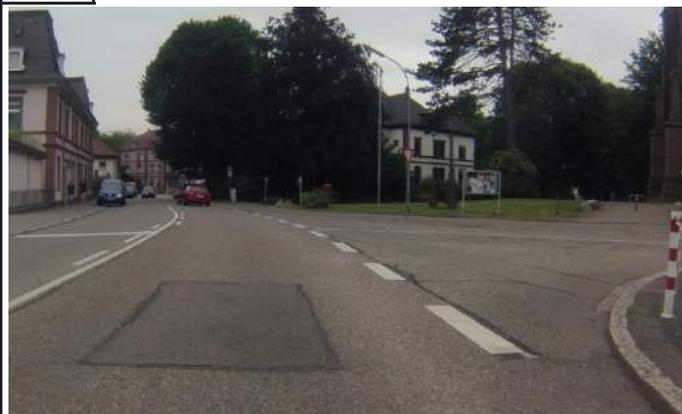
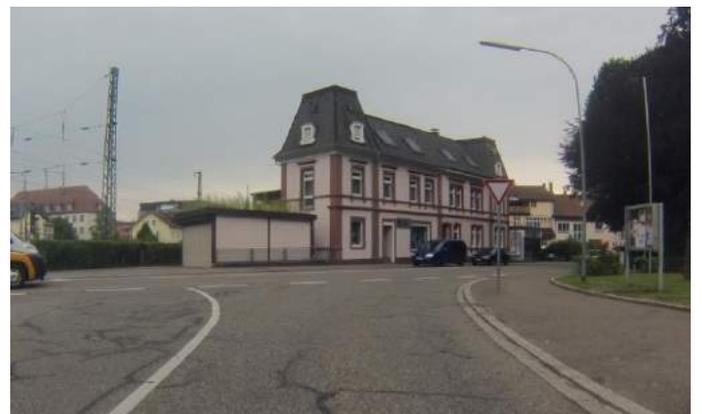
## Maßnahmennummer: 1169

Straßenname:	Roggenbachstraße	Straßenname 2:	Wehrer Straße
Klassifizierung:	Gemeindestraße	Nummer:	-
Beschreibung des IST-Zustandes:	Die Roggenbachstraße mündet im Bereich des Bahnüberganges in die Wehrer Straße. Die Gestaltung des Knotenpunktes ermöglicht hohe und teils gefährliche Abbiegeschwindigkeiten.		
Fahrkomfort:	Mittel	Verkehrssicherheit:	Geringe Gefahr

Maßnahmengruppe 1:	Bauliche Maßnahme	Maßnahmentyp 1:	Fahrbahnverengung
Maßnahmengruppe 2:	-	Maßnahmentyp 2:	-
Beschreibung der Maßnahme: Fahrbahnverengung im Kurvenbereich (Verkleinerung der Radien) durch Änderung des Bordsteins bzw. Gehweges. Kurzfristig kann mittels Bodenmarkierung eine Verbesserung erreicht werden.			
Priorität:	1,3	Kosten:	4.200 €
		Umsetzung:	Langfristig
Hinweise:	-

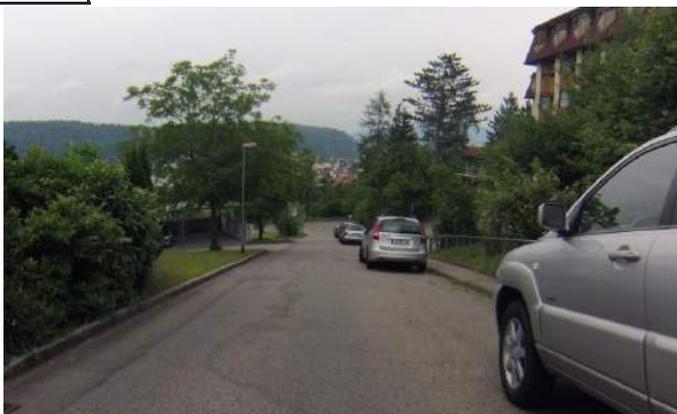
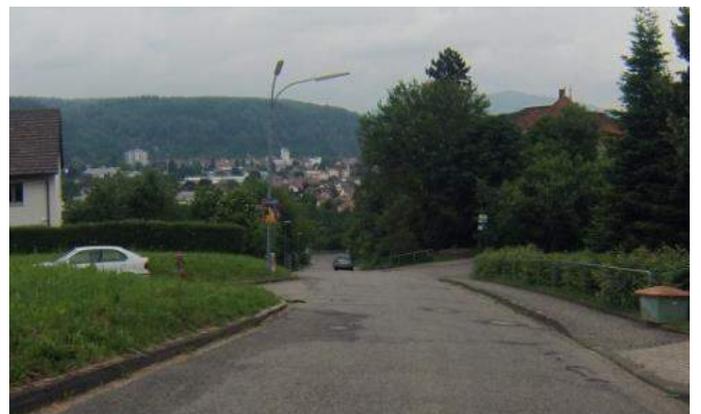
## Maßnahmennummer: 6012

Straßenname:	Kapellenstraße	Straßenname 2:	Dinkelbergstraße (K6336)
Klassifizierung:	Gemeindestraße	Nummer:	-
Beschreibung des IST-Zustandes:	Im Schopfheimer Ortsteil Wiechs wird der talwärts fahrende Radverkehr über eine stark abschüssige Nebenstraße geführt.		
Fahrkomfort:	Mittel	Verkehrssicherheit:	Mittlere Gefahr

Maßnahmengruppe 1:	Sonstiges	Maßnahmentyp 1:	Sonstiges
Maßnahmengruppe 2:	-	Maßnahmentyp 2:	-
Beschreibung der Maßnahme: Das starke Gefälle stellt erhöhte Anforderung an den Radverkehr. Aufstellen von Hinweisschildern, die Radfahrer/innen auf die Gefahr von falsch eingeschätzter Geschwindigkeit hinweisen. Vz. 108 mit Zz. "Radfahrer bremsen".

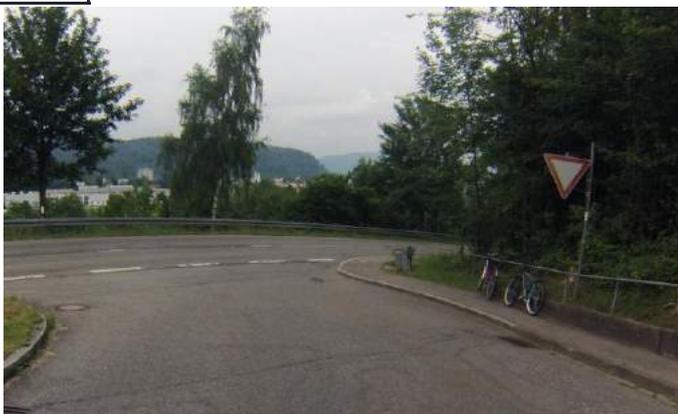
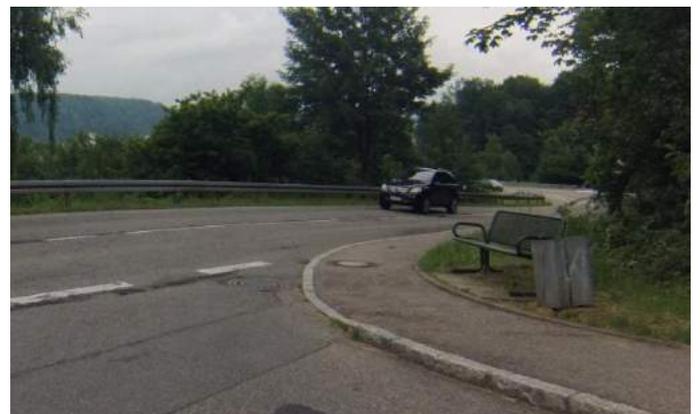
## Maßnahmennummer: 6013

Straßenname:	Dinkelbergstraße	Straßenname 2:	Kapellenstraße
Klassifizierung:	Kreisstraße	Nummer:	K6336
Beschreibung des IST-Zustandes:	Auf der Gefällstrecke von Wiechs in Richtung Schopfheim fährt der Radverkehr mit hoher Geschwindigkeit auf der Fahrbahn.		
Fahrkomfort:	Mittel	Verkehrssicherheit:	Geringe Gefahr

Beschreibung der Maßnahme:  
Zur Sicherung der Fahrbahnnutzung sind Fahrbahnmarkierungen vorgeschlagen (Fahrradpiktogramme)

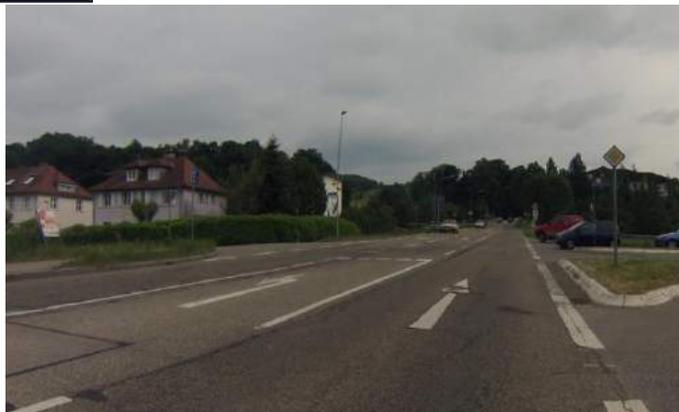
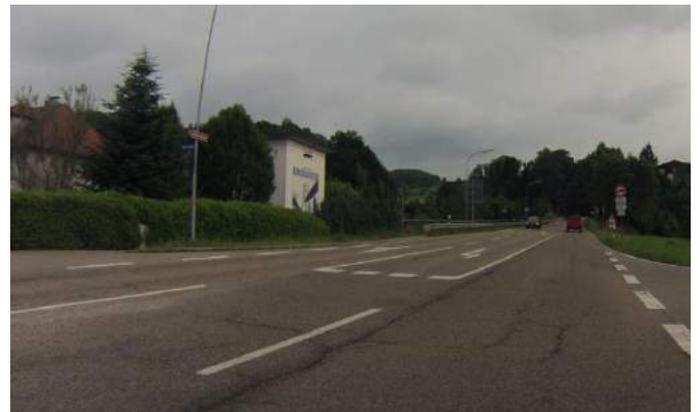
## Maßnahmennummer: 6015

Straßenname:	Dinkelbergstraße	Straßenname 2:	Am Flosskanal
Klassifizierung:	Kreisstraße	Nummer:	K6336
Beschreibung des IST-Zustandes:	Der talwärts fahrende Radverkehr wird am Ortseingang von Schopfheim vom Radweg auf die Straße geleitet.		
Fahrkomfort:	Mittel	Verkehrssicherheit:	Unfallhäufungsstelle

Um die Überleitung sicherer und komfortabler zu gestalten, sollten sowohl Gefahrenschilder auf das Kreuzen des Radverkehrs hinweisen (Vz. 138), markieren einer Radverkehrsfurt zur Überleitung zwischen Fahrbahn und Radweg.

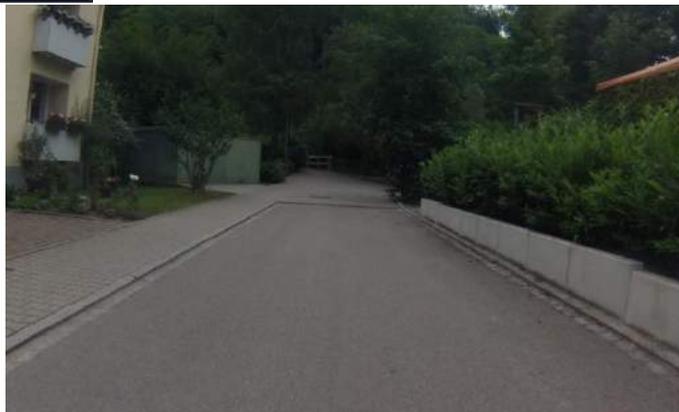
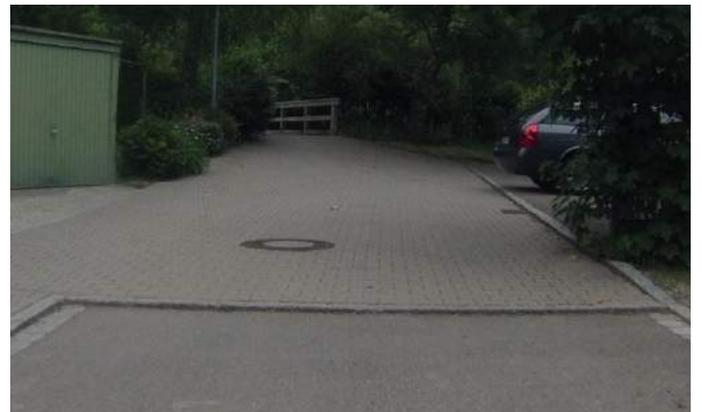
Straßenname:	Mattenleestraße	Straßenname 2:	-
Klassifizierung:	Gemeindestraße	Nummer:	-
Beschreibung des IST-Zustandes:	Straßenbelagswechsel mit Höhenunterschied		
Fahrkomfort:	Mittel	Verkehrssicherheit:	Keine Gefahr

Maßnahmengruppe 1:	Bauliche Maßnahme	Maßnahmentyp 1:	Bordsteinabsenkung		
Maßnahmengruppe 2:	-	Maßnahmentyp 2:	-		
Beschreibung der Maßnahme: Geplant ist die Herstellung einer Rampe (20 cm Länge) in Asphaltbauweise über die gesamte Fahrbahnbreite.					
Priorität:	1,3	Kosten:	300 €	Umsetzung:	Kurzfristig
Hinweise:	-

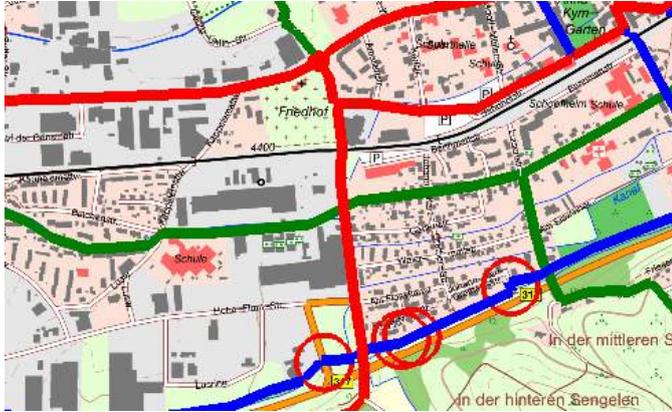
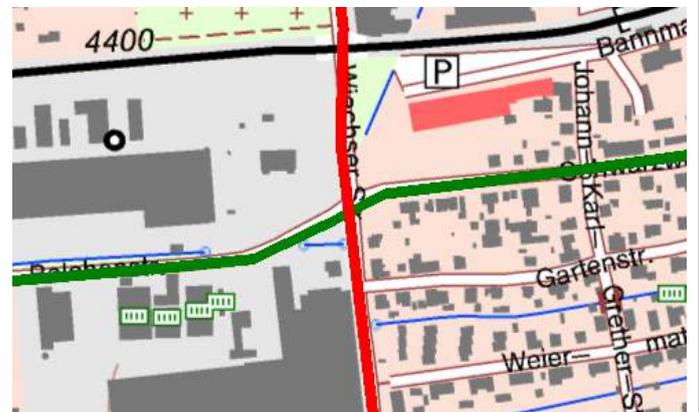
## Maßnahmennummer: 6033

Straßenname:	Wiechser Straße	Straßenname 2:	Schwarzwaldstraße
Klassifizierung:	Gemeindestraße	Nummer:	-
Beschreibung des IST-Zustandes:	Der vorhandene Kreisverkehr stellt ein hohes Unfallrisiko für den Radverkehr dar, weil keine Radverkehrsführung vorhanden ist.		
Fahrkomfort:	Gut	Verkehrssicherheit:	Unfallhäufungsstelle

Maßnahmengruppe 1:	Bauliche Maßnahme	Maßnahmentyp 1:	Umfangreiche bauliche Maßnahme		
Maßnahmengruppe 2:	Verkehrsbehördliche Anordnung	Maßnahmentyp 2:	Sonstiges		
Beschreibung der Maßnahme: Knotenpunktbau - Rückbau des freien Rechtsabbiegers, Verbreiterung der Gehwege, Ausbildung der Kreisfahrbahn verbessern (Zufahrten, Mittelkreis ausbilden) Radverkehr in der Kreisfahrbahn (Mischverkehr) vorsehen.					
Priorität:	1,5	Kosten:	108.800 €	Umsetzung:	Mittelfristig
Hinweise:	-

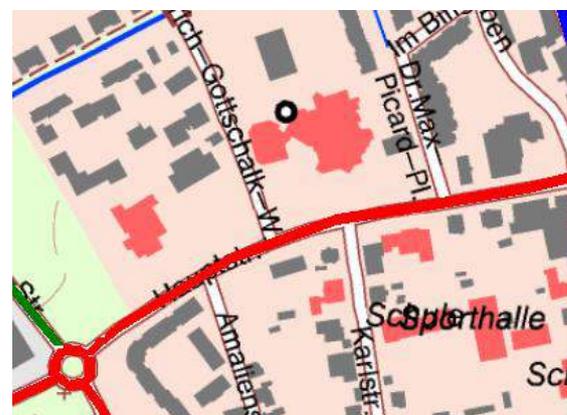
## Maßnahmennummer: 6034

Straßenname:	Hauptstraße	Straßenname 2:	-
Klassifizierung:	Gemeindestraße	Nummer:	-
Beschreibung des IST-Zustandes:	Führung des Radverkehrs innerorts im Mischverkehr auf Gemeindestraße ohne Radverkehrsanlagen.		
Fahrkomfort:	Gut	Verkehrssicherheit:	Mittlere Gefahr

Beschreibung der Maßnahme:  
Piktogrammspur markieren zwischen Kreisverkehr und Adolf-Müller-Straße.

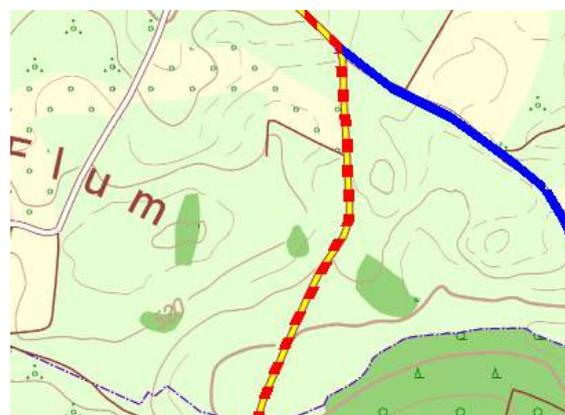
## Maßnahmennummer: 6038

Straßenname:	K6336	Straßenname 2:	-
Klassifizierung:	Kreisstraße	Nummer:	K6336
Beschreibung des IST-Zustandes:	Außerorts auf der K6336 ohne Radverkehrsführung. Abschnitt zwischen Wiechs und der Gemarkungsgrenze.		
Fahrkomfort:	Gut	Verkehrssicherheit:	Hohe Gefahr

Maßnahmengruppe 1: Markierungsmaßnahme	Maßnahmentyp 1: Markierung Schutzstreifen	
Maßnahmengruppe 2: Demarkierung	Maßnahmentyp 2: mittlere Leitlinie	
Beschreibung der Maßnahme: Markierung eines bergseitigen Schutzstreifens als Pilotprojekt. Demarkierung der mittleren Leitlinie		
Priorität: 1,3	Kosten: 4.200 €	Umsetzung: Mittelfristig
Hinweise: In Verbindung mit Maßnahme 220012 umsetzen.

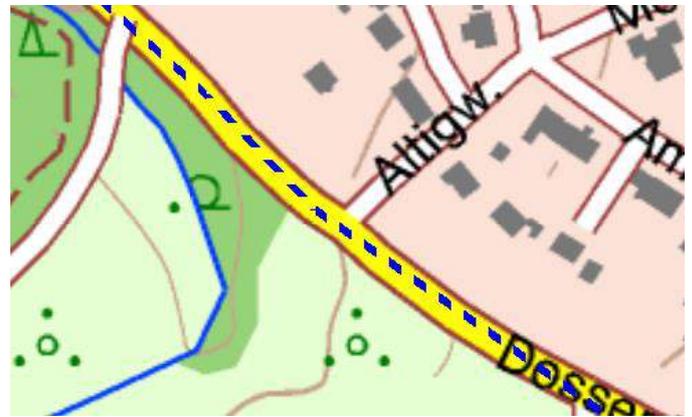
Maßnahmennummer: 10016

Straßenname:	Dossenbacher Straße	Straßenname 2:	Sengelenweg
Klassifizierung:	Kreisstraße	Nummer:	K6353
Beschreibung des IST-Zustandes:	Für den von Schopfheim kommenden Radverkehr ist ein sicheres Linkseinordnen Richtung vorhandenen Radweges ohne Querungshilfe nicht möglich.		
Fahrkomfort:	Schlecht	Verkehrssicherheit:	Mittlere Gefahr

Maßnahmengruppe 1:	Bauliche Maßnahme	Maßnahmentyp 1:	Mittelinsel
Maßnahmengruppe 2:	-	Maßnahmentyp 2:	-
Beschreibung der Maßnahme: Mittelinsel als Querungshilfe bauen, asphaltierte Überleitung auf die Radwegeführung im Seitenraum herstellen. Diese Maßnahme dient auch dem Fußverkehr, um den Sengelenweg vom Wohngebiet aus sicher erreichen zu können.			
Priorität:	1,3	Kosten:	25.000 €
		Umsetzung:	Mittelfristig
Hinweise:	-

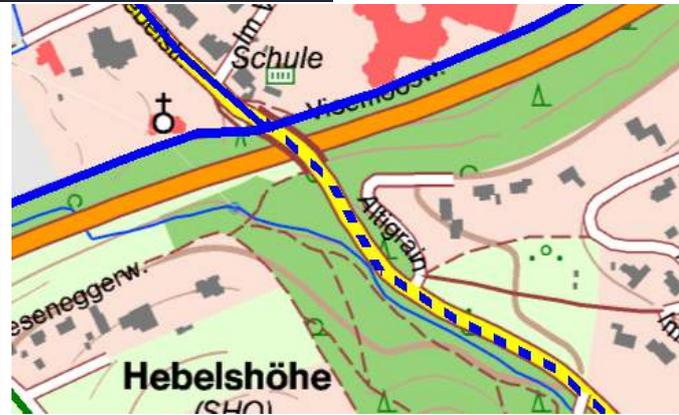
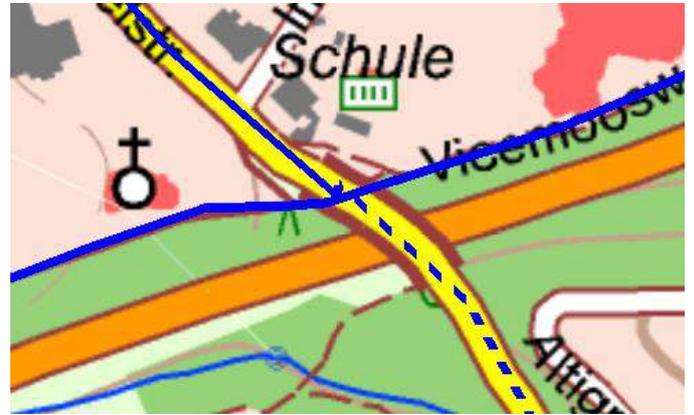
## Maßnahmennummer: 10017

Straßenname:	Hebelstraße	Straßenname 2:	-
Klassifizierung:	Kreisstraße	Nummer:	K6353
Beschreibung des IST-Zustandes:	Der Radverkehr wird innerorts auf der Brücke der K6353 über die B317 im Mischverkehr geführt.		
Fahrkomfort:	Schlecht	Verkehrssicherheit:	Geringe Gefahr

Maßnahmengruppe 1:	Markierungsmaßnahme	Maßnahmentyp 1:	Markierung Schutzstreifen
Maßnahmengruppe 2:	-	Maßnahmentyp 2:	-
Beschreibung der Maßnahme: Markierung eines bergseitigen Schutzstreifens.			
Priorität:	1,3	Kosten:	3.500 €
		Umsetzung:	Kurzfristig
Hinweise:	-

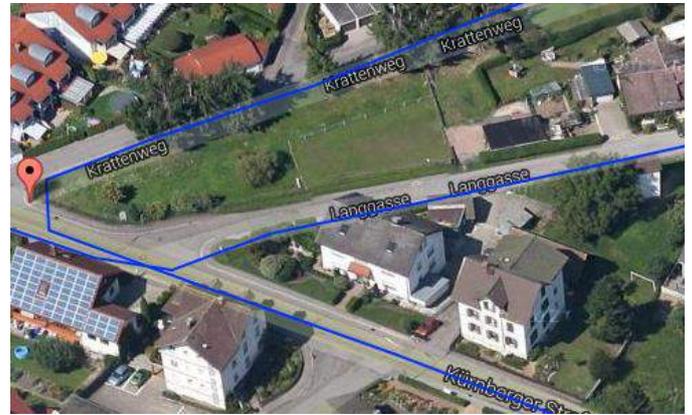
## Maßnahmennummer: 11001

Straßenname:	Kürnberger Straße	Straßenname 2:	Langgasse
Klassifizierung:	Kreisstraße	Nummer:	K6352
Beschreibung des IST-Zustandes:	Langgasse ist eine Sackgasse.		
Fahrkomfort:	Gut	Verkehrssicherheit:	Keine Gefahr

Maßnahmengruppe 1:	Verkehrsbehördliche Anordnung	Maßnahmentyp 1:	-		
Maßnahmengruppe 2:	-	Maßnahmentyp 2:	-		
Beschreibung der Maßnahme: Ersetzen des Schildes Sackgasse Vz.357 durch "Durchlässige Sackgasse" Vz. 357.1					
Priorität:	1,2	Kosten:	100 €	Umsetzung:	Kurzfristig
Hinweise:	-

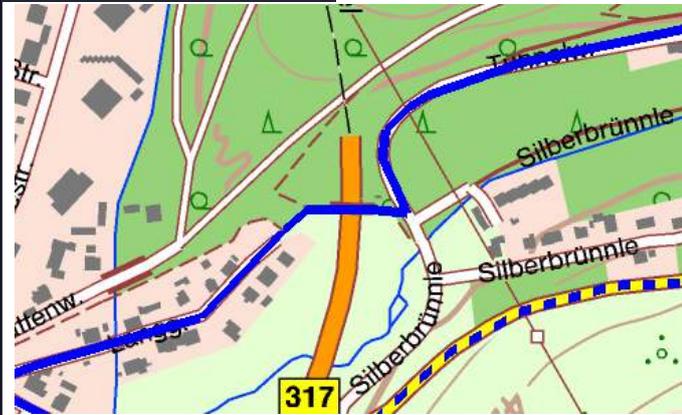
## Maßnahmennummer: 11002

Straßenname:	Brücke über B317	Straßenname 2:	-
Klassifizierung:	Gemeindestraße	Nummer:	-
Beschreibung des IST-Zustandes:	Die Brücke ist mit Vz. 237 Gehweg mit Zz. "Radfahrer frei" beschildert. Die Umlaufschranke stellt eine Behinderung dar.		
Fahrkomfort:	Sehr schlecht	Verkehrssicherheit:	Hohe Gefahr

Beschreibung der Maßnahme:  
Demontage der vorhandenen Umlaufschranke. Ggf. ersetzen durch Poller.

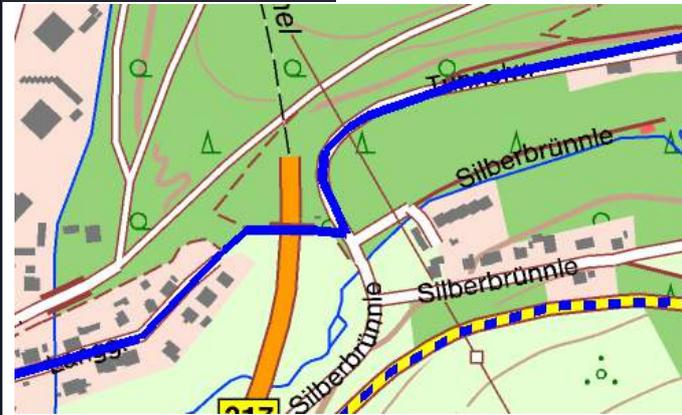
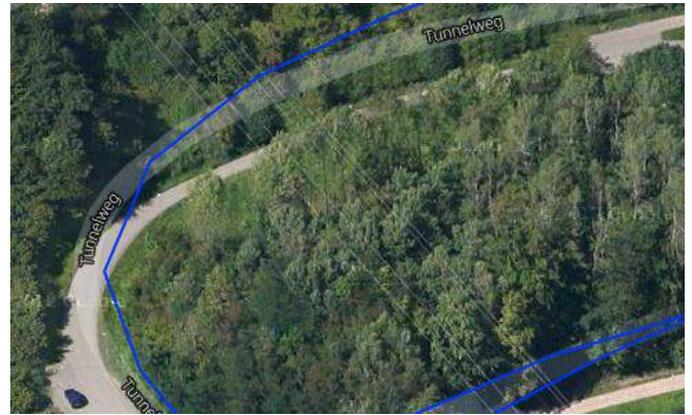
## Maßnahmennummer: 11003

Straßenname:	Tunnelweg	Straßenname 2:	-
Klassifizierung:	Gemeindestraße	Nummer:	-
Beschreibung des IST-Zustandes:	Die vorhandene Radverkehrsverbindung (Tunnelweg) ist unübersichtlich.		
Fahrkomfort:	Gut	Verkehrssicherheit:	Keine Gefahr

Maßnahmengruppe 1: Markierungsmaßnahme	Maßnahmentyp 1: beidseitige Leitlinien	
Maßnahmengruppe 2: -	Maßnahmentyp 2: -	
Beschreibung der Maßnahme: Zur Verbesserung der Orientierung (insbesondere in den Abend- und Nachtstunden) sollte der Weg mit seitlichen Leitlinien markiert werden. Es ist eine Trennung der beiden Fahrrichtungen durch eine mittlere Leitlinie empfohlen.		
Priorität: 1,2	Kosten: 4.600 €	Umsetzung: Mittelfristig
Hinweise: -

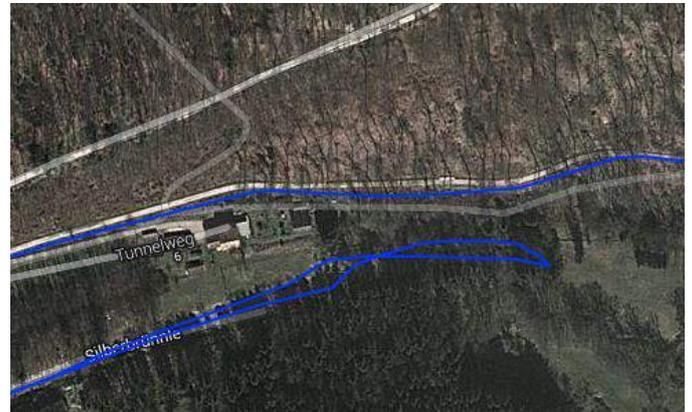
## Maßnahmennummer: 11004

Straßenname:	Tunnelweg Verlängerung	Straßenname 2:	-
Klassifizierung:	Unbekannt	Nummer:	-
Beschreibung des IST-Zustandes:	Verlängerung Tunnelweg in Richtung Fahrnauer Tunnel		
Fahrkomfort:	Schlecht	Verkehrssicherheit:	Mittlere Gefahr

Maßnahmengruppe 1: Bauliche Maßnahme	Maßnahmentyp 1: Neue Oberfläche	
Maßnahmengruppe 2: Markierungsmaßnahme	Maßnahmentyp 2: beidseitige Leitlinien	
Beschreibung der Maßnahme: Asphaltieren der bestehenden wassergebundenen Decke, Markierung von seitlichen Leitlinien.		
Priorität: 1,2	Kosten: 47.400 €	Umsetzung: Langfristig
Hinweise: -

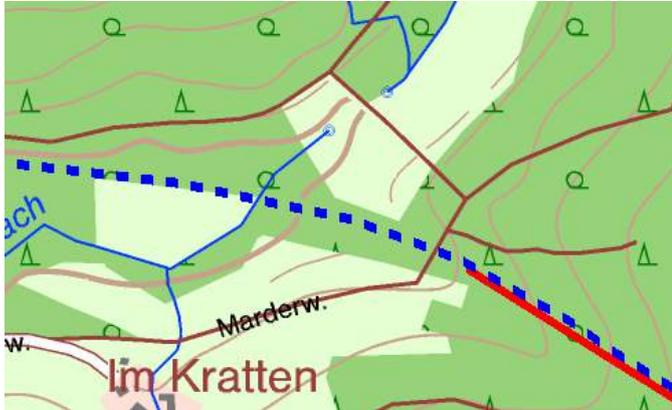
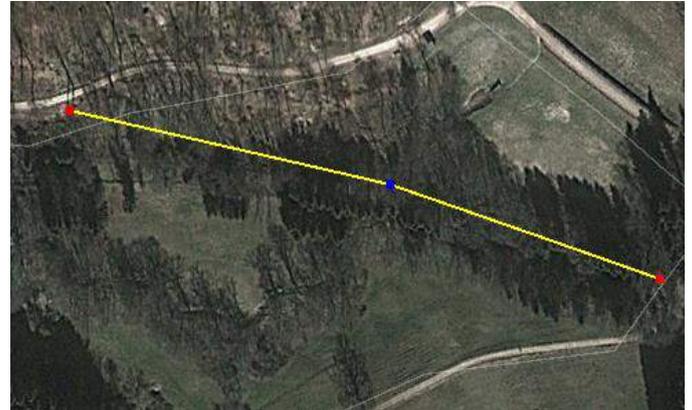
## Maßnahmennummer: 11005

Straßenname:	ehemalige Bahntrasse Fahrnau	Straßenname 2:	-
Klassifizierung:	Unbekannt	Nummer:	-
Beschreibung des IST-Zustandes:	Ehemalige Bahntrasse.		
Fahrkomfort:	Nicht relevant	Verkehrssicherheit:	Nicht relevant

Maßnahmengruppe 1:	Bauliche Maßnahme	Maßnahmentyp 1:	Neubau		
Maßnahmengruppe 2:	-	Maßnahmentyp 2:	-		
Beschreibung der Maßnahme: Asphaltierung der ehemaligen Eisenbahntrasse bis zum Tunnelleingang.					
Priorität:	1,05	Kosten:	92.400 €	Umsetzung:	Langfristig
Hinweise:	-

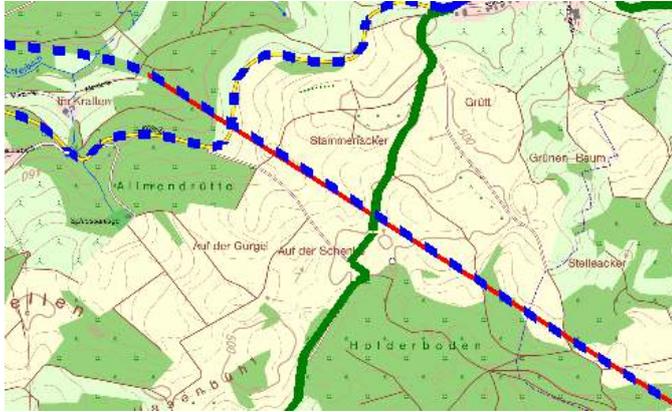
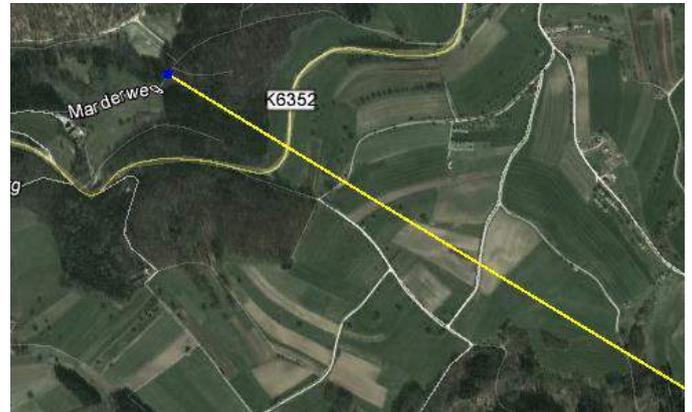
## Maßnahmennummer: 11006

Straßenname:	Bahnstrecke im Tunnel	Straßenname 2:	-
Klassifizierung:	Unbekannt	Nummer:	-
Beschreibung des IST-Zustandes:	Die Verbindung durch den ehemaligen Eisenbahntunnel der Wehratalbahn zwischen Schopfheim Fahrnau und Hasel ist nicht als Radverkehrsverbindung ausgebaut.		
Fahrkomfort:	Nicht relevant	Verkehrssicherheit:	Nicht relevant

Maßnahmengruppe 1:	Bauliche Maßnahme	Maßnahmentyp 1:	Sonstiges		
Maßnahmengruppe 2:	-	Maßnahmentyp 2:	-		
Beschreibung der Maßnahme:	Neubau einer Radverkehrsverbindung zwischen Schopfheim und Hasel durch den alten Eisenbahntunnel.				
Priorität:	1,1	Kosten:	1.000.000 €	Umsetzung:	Langfristig
Hinweise:	Haseler Seite des Tunnels siehe Maßnahme: 11007 Bsp: <a href="http://de.wikipedia.org/wiki/Milseburgtunnel">http://de.wikipedia.org/wiki/Milseburgtunnel</a>

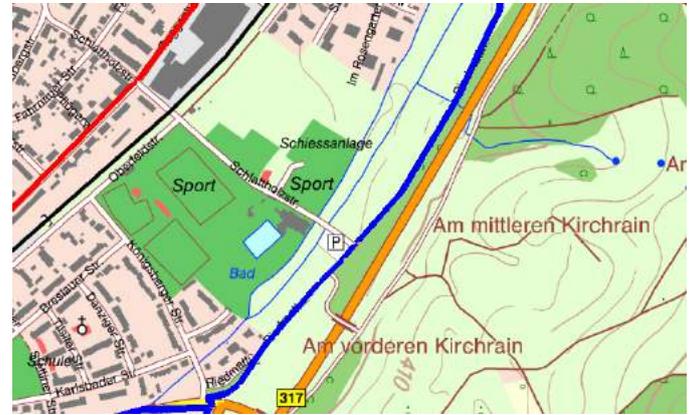
## Maßnahmennummer: 120001

Straßenname:	Riedmattweg	Straßenname 2:	-
Klassifizierung:	Gemeindestraße	Nummer:	-
Beschreibung des IST-Zustandes:	Zwischen Kürnberger Straße und Wehrer Straße ist ein gemeinsamer Geh- und Radweg parallel der B317 mit Asphaltoberfläche vorhanden.		
Fahrkomfort:	Gut	Verkehrssicherheit:	Geringe Gefahr

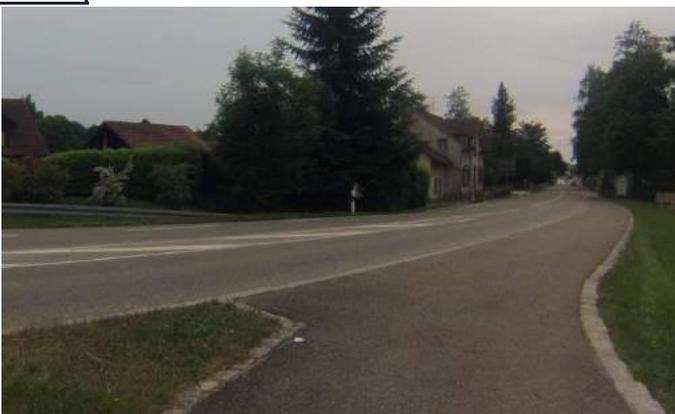
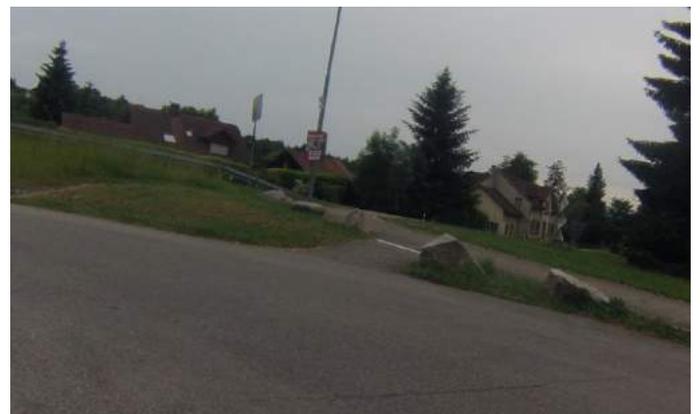
## Maßnahmennummer: 120002

Straßenname:	Königsberger Straße	Straßenname 2:	Wehrer Straße
Klassifizierung:	Kreisstraße	Nummer:	K6353
Beschreibung des IST-Zustandes:	Der Radverkehr auf der Basisroute 12 quert auf freier Strecke die Kreisstraße 6353 kurz bevor diese in die Bundesstraße 518 übergeht.		
Fahrkomfort:	Schlecht	Verkehrssicherheit:	Unfallhäufungsstelle

Maßnahmengruppe 1:	Bauliche Maßnahme	Maßnahmentyp 1:	Bordsteinabsenkung
Maßnahmengruppe 2:	Bauliche Maßnahme	Maßnahmentyp 2:	Geteilte Mittelinsel
Beschreibung der Maßnahme: An Stelle des Steines die Auffahrt verbreitern. Es ist eine Überleitung auf die Fahrbahn (K6353, Wehrer Straße) durch Bordsteinabsenkung herzustellen. Ein Mittelinsel ist vorgeschlagen, um dem Radverkehr eine sichere Querung zu ermöglichen.			
Priorität:	1,3	Kosten:	34.000 €
		Umsetzung:	Langfristig
Hinweise: Siehe Maßnahme 120003 (gemeinsam umsetzen), gesonderte Skizze im Gemeindesteckbrief vorhanden.

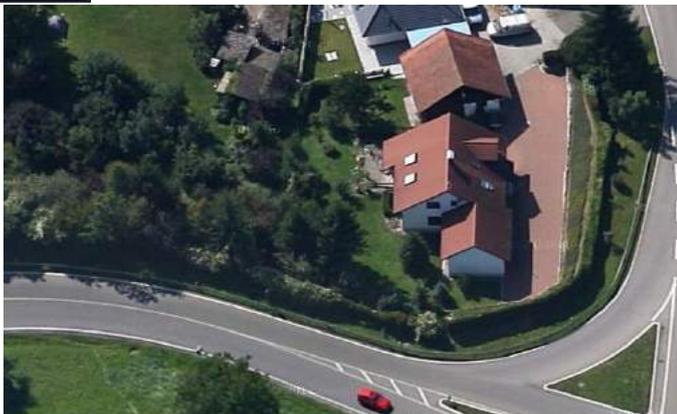
## Maßnahmennummer: 120003

Straßenname:	Verlängerung Vicemoosweg	Straßenname 2:	-
Klassifizierung:	Unbekannt	Nummer:	-
Beschreibung des IST-Zustandes:	Lückenschluss zwischen Riedmattweg und Vicemoosweg erforderlich. Derzeit keine Wegeverbindung vorhanden.		
Fahrkomfort:	Nicht relevant	Verkehrssicherheit:	Nicht relevant

Maßnahmengruppe 1: Bauliche Maßnahme	Maßnahmentyp 1: Neubau
Maßnahmengruppe 2: Markierungsmaßnahme	Maßnahmentyp 2: beidseitige Leitlinien

Neubau eines gemeinsamen Geh- und Radweges mit einer Breite von 2,5 m mit asphaltierter Oberfläche. Beidseitig sind Leitlinien zu markieren.

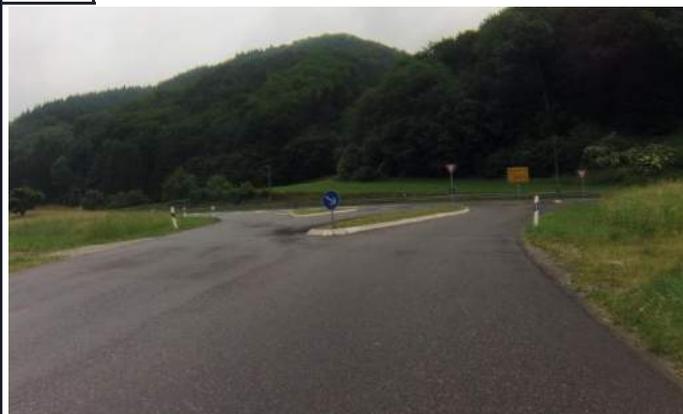
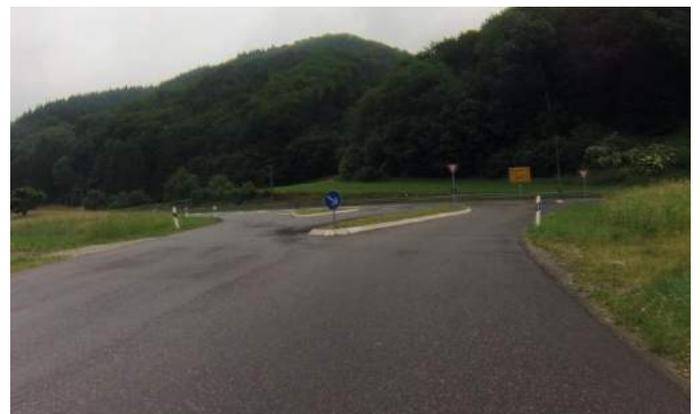
## Maßnahmennummer: 120004

Straßenname:	B317	Straßenname 2:	-
Klassifizierung:	Bundesstraße	Nummer:	B317
Beschreibung des IST-Zustandes:	An der B317 zwischen dem Abzweig Bergwerkstraße nach Hasel und dem Stadionweg fahren Radfahrer im Mischverkehr.		
Fahrkomfort:	Sehr schlecht	Verkehrssicherheit:	Nicht relevant

Maßnahmengruppe 1:	Bauliche Maßnahme	Maßnahmentyp 1:	Neubau		
Maßnahmengruppe 2:	-	Maßnahmentyp 2:	-		
Beschreibung der Maßnahme: Neubau eines straßenbegleitenden gemeinsamen Geh- und Radweg im Zweirichtungsverkehr (asphaltierte Bauweise in 2,5 m Breite). Von der Bergwerkstraße ist eine gesicherte Querungsmöglichkeit zum Erreichen des Radwegs herzustellen.					
Priorität:	1,3	Kosten:	143.500 €	Umsetzung:	Mittelfristig
Hinweise: In Verbindung mit Maßnahme 1104 (Basisroute B12 - Zell im Wiesental) umsetzen.

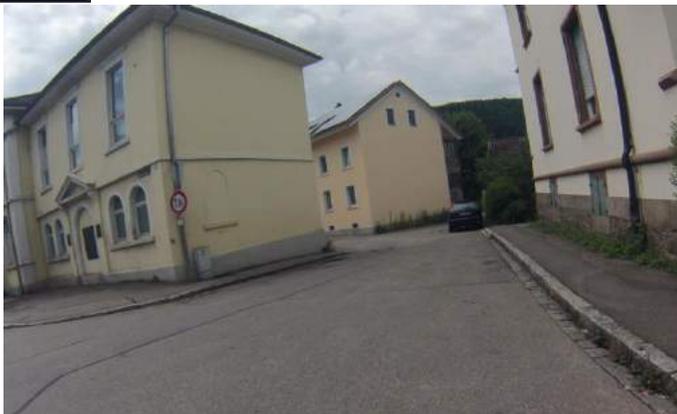
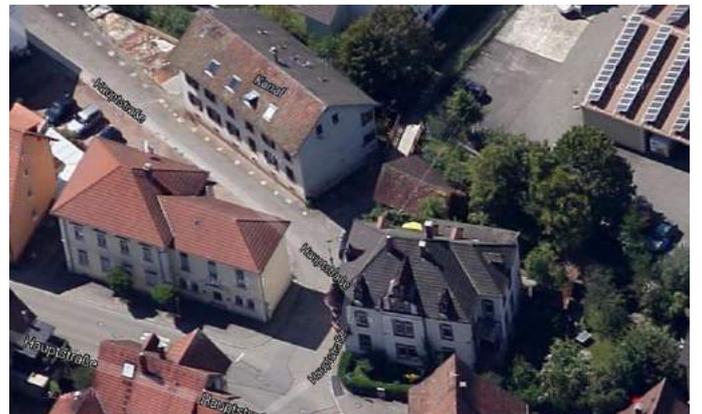
## Maßnahmennummer: 120014

Straßenname:	Hauptstraße	Straßenname 2:	Mühlengasse
Klassifizierung:	Gemeindestraße	Nummer:	-
Beschreibung des IST-Zustandes:	Die Basisroute 12 folgt an dieser Stelle der Hauptstraße in Richtung Wiese. Die Radverkehrsführung an dieser Stelle ist nicht ersichtlich.		
Fahrkomfort:	Mittel	Verkehrssicherheit:	Mittlere Gefahr

Maßnahmengruppe 1:	Markierungsmaßnahme	Maßnahmentyp 1:	Fahrbahnverengung in Knotenpunktzufahr
Maßnahmengruppe 2:	Markierungsmaßnahme	Maßnahmentyp 2:	Markierung Piktogrammspur

**Beschreibung der Maßnahme:**  
 Um den Verlauf der Radverkehrsführung am Knoten hervorzuheben und die Abbiegegeschwindigkeit des Kfz-Verkehrs zu reduzieren sollen Fahrradpiktogramme und eine Sperrfläche am Knoten markiert werden.

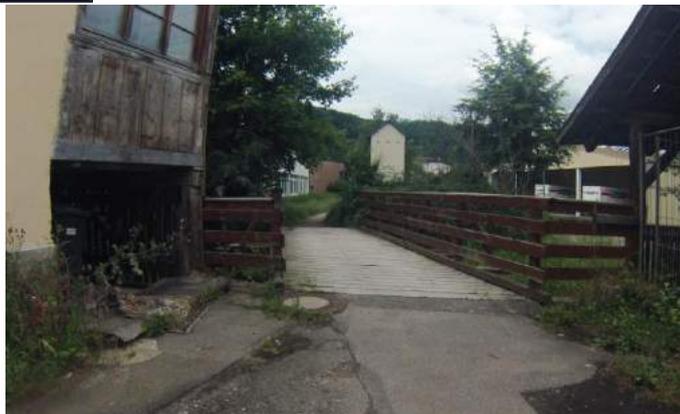
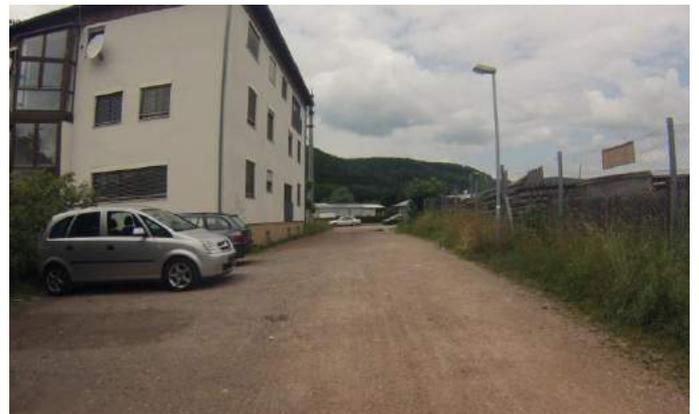
## Maßnahmennummer: 120015

Straßenname:	Grienmatt - Hauptstraße	Straßenname 2:	-
Klassifizierung:	Gemeindestraße	Nummer:	-
Beschreibung des IST-Zustandes:	Weg zwischen Grienmatt und Mühlengasse mit wassergebundener Decke. Es sind teilweise Oberflächenschäden vorhanden. Der Kanal wird über eine Holzbrücke gequert. Hier besteht bei Nässe Rutschgefahr.		
Fahrkomfort:	Mittel	Verkehrssicherheit:	Mittlere Gefahr

Maßnahmengruppe 1: Bauliche Maßnahme	Maßnahmentyp 1: Ausbau des bestehenden Weges
Maßnahmengruppe 2: Bauliche Maßnahme	Maßnahmentyp 2: Sonstiges

**Beschreibung der Maßnahme:**  
Ausbau des Weges: Asphaltierte Oberfläche in 2,0 m Breite. 3 Fußgänger- und Fahrradpiktogramme zu markieren. Auf der Brücke ist eine Granulatschicht zu Verbesserung der Rutschfestigkeit aufzubringen.

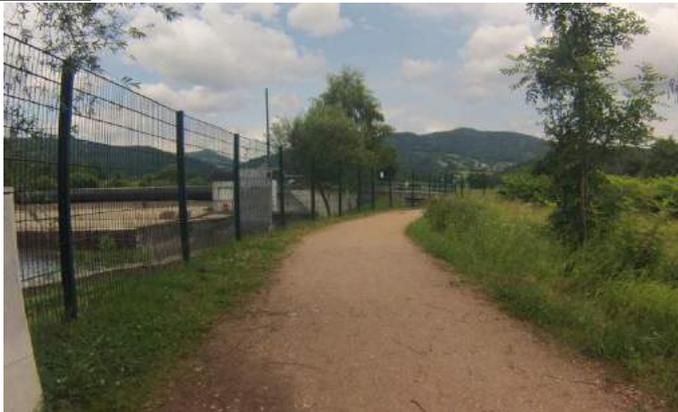
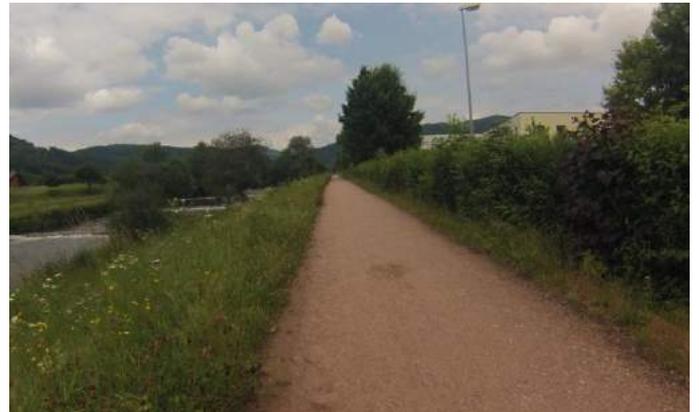
## Maßnahmennummer: 120016

Straßenname:	Wiesentalradweg	Straßenname 2:	-
Klassifizierung:	Gemeindestraße	Nummer:	-
Beschreibung des IST-Zustandes:	Im Stadtteil Ehner-Fahnau ab der Straße "Grienmatt" Richtung Norden bis zum Stauwehr ist ein gemeinsamer Geh- und Radweg mit wassergebundener Oberfläche vorhanden.		
Fahrkomfort:	Mittel	Verkehrssicherheit:	Geringe Gefahr

Maßnahmengruppe 1:	Bauliche Maßnahme	Maßnahmentyp 1:	Ausbau des bestehenden Weges
Maßnahmengruppe 2:	-	Maßnahmentyp 2:	-
Beschreibung der Maßnahme: Ausbau des Weges mit asphaltierter Oberfläche (längerfristig).			
Priorität:	1,1	Kosten:	70.000 €
		Umsetzung:	Langfristig
Hinweise:	-

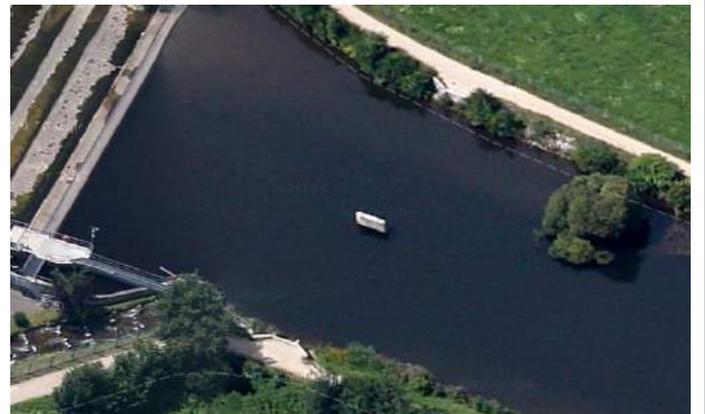
## Maßnahmennummer: 120017

Straßenname:	Stauwehr über die Wiese	Straßenname 2:	-
Klassifizierung:	Unbekannt	Nummer:	-
Beschreibung des IST-Zustandes:	Die Basisroute 12 führt über die Wiese in Höhe des Stauwehrs.		
Fahrkomfort:	Nicht relevant	Verkehrssicherheit:	Nicht relevant

Maßnahmengruppe 1:	Bauliche Maßnahme	Maßnahmentyp 1:	Sonstiges		
Maßnahmengruppe 2:	-	Maßnahmentyp 2:	-		
Beschreibung der Maßnahme: Die Freigabe der Wehrbrücke für den Radverkehr ist zu prüfen. Ist die Freigabe nicht möglich, sollte eine Fuß- und Radverkehrsbrücke gebaut werden.					
Priorität:	1,1	Kosten:	250.000 €	Umsetzung:	Langfristig
Hinweise: Maßnahme ist gemeinsam mit der Gemeinde Hausen im Wiesental durchzuführen.

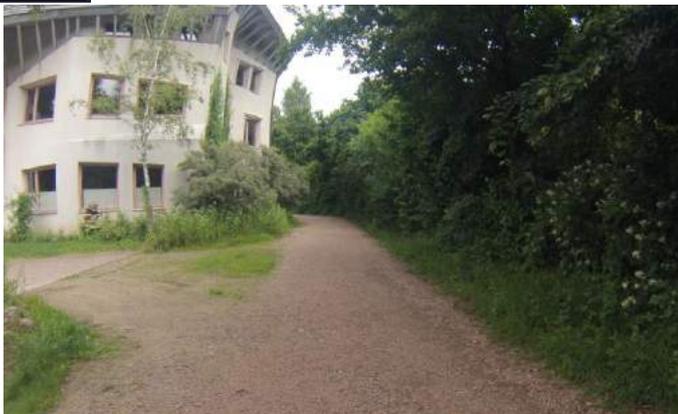
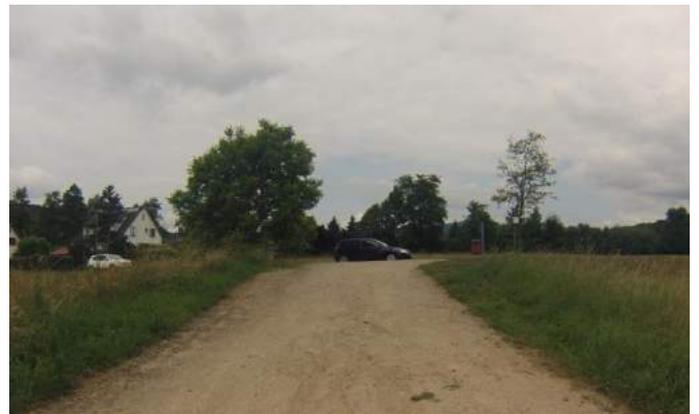
## Maßnahmennummer: 120019

Straßenname:	Vicemoosweg	Straßenname 2:	-
Klassifizierung:	Bundesstraße	Nummer:	B317
Beschreibung des IST-Zustandes:	Wirtschaftsweg zwischen Eichener- und Hebelstraße ohne Widmung (genutzt als Geh- und Radverkehrsverbindung) mit wassergebundener Decke (3,0 m breit)		
Fahrkomfort:	Schlecht	Verkehrssicherheit:	Geringe Gefahr

Maßnahmengruppe 1:	Bauliche Maßnahme	Maßnahmentyp 1:	Ausbau des bestehenden Weges		
Maßnahmengruppe 2:	-	Maßnahmentyp 2:	-		
Beschreibung der Maßnahme: Asphaltierung des bestehenden Weges in 3,0 m Breite.					
Priorität:	1,1	Kosten:	94.500 €	Umsetzung:	Langfristig
Hinweise:	-

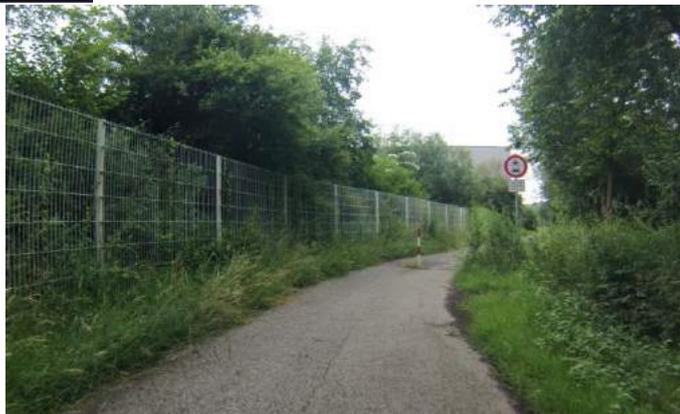
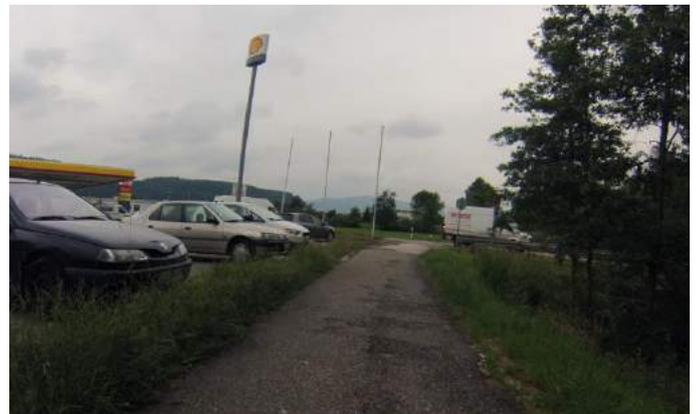
## Maßnahmennummer: 120020

Straßenname:	B317	Straßenname 2:	-
Klassifizierung:	Bundesstraße	Nummer:	B317
Beschreibung des IST-Zustandes:	Nördlich der B317 zwischen Hohe-Flum-Straße (Kanal) und der Zufahrtsstraße zur B317 gibt es einen gemeinsamen Geh- und Radweg mit schadhafter Asphaltoberfläche.		
Fahrkomfort:	Schlecht	Verkehrssicherheit:	Mittlere Gefahr

Maßnahmengruppe 1:	Bauliche Maßnahme	Maßnahmentyp 1:	Neue Oberfläche		
Maßnahmengruppe 2:	-	Maßnahmentyp 2:	-		
Beschreibung der Maßnahme:	Erneuerung der Oberfläche auf dem gesamten Streckenabschnitt. Verbesserung der Sichtbarkeit der Poller (Bodenmarkierungen).				
Priorität:	1,3	Kosten:	212.500 €	Umsetzung:	Mittelfristig
Hinweise:	-

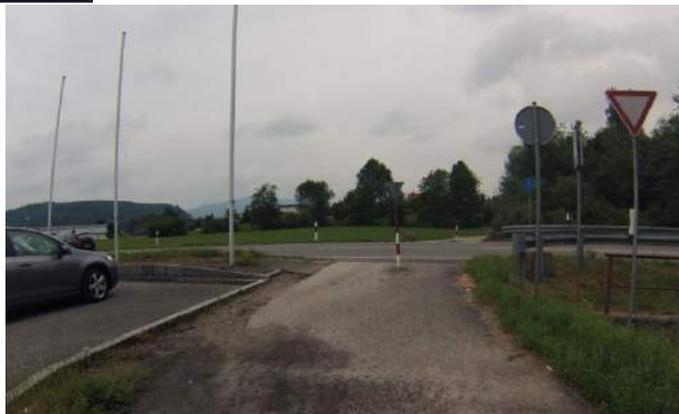
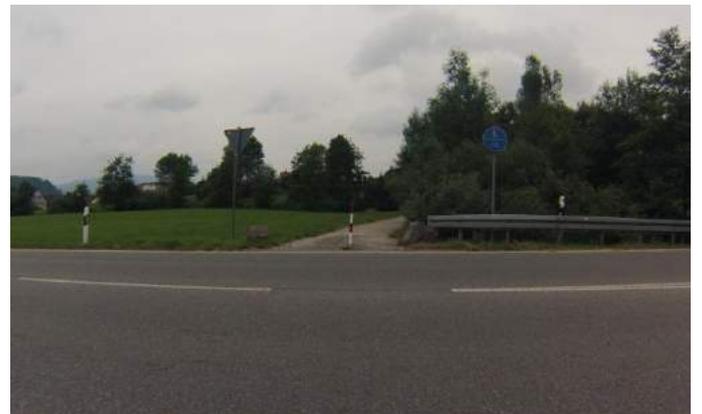
## Maßnahmennummer: 120021

Straßenname:	B317	Straßenname 2:	nördliche Zufahrt zur B317
Klassifizierung:	Bundesstraße	Nummer:	B317
Beschreibung des IST-Zustandes:	Der Radverkehr muss die vom Kfz-Verkehr schnell und stark befahrene Zufahrt zur B317 queren. Der Radverkehr ist untergeordnet.		
Fahrkomfort:	Sehr schlecht	Verkehrssicherheit:	Hohe Gefahr

Maßnahmengruppe 1:	Bauliche Maßnahme	Maßnahmentyp 1:	Mittelinsel
Maßnahmengruppe 2:	Bauliche Maßnahme	Maßnahmentyp 2:	Sonstiges

Bau einer Mittelinsel um das Queren zu vereinfachen und sicherer zu gestalten. Die Fahrbahn des Kfz-Verkehrs ist in diesem Zuge zu verbreitern. Um die Aufmerksamkeit auf den Radverkehr zu erhöhen, wird ein radar-basiertes "Warn-System" vorgeschlagen. Hiermit sollen Kfz durch Rückmeldung eines Displays nur dann informiert werden, wenn tatsächlich Radfahrer queren möchten. Fahrbahnmarkierung Vz. 138 "Radfahrer" aufbringen.

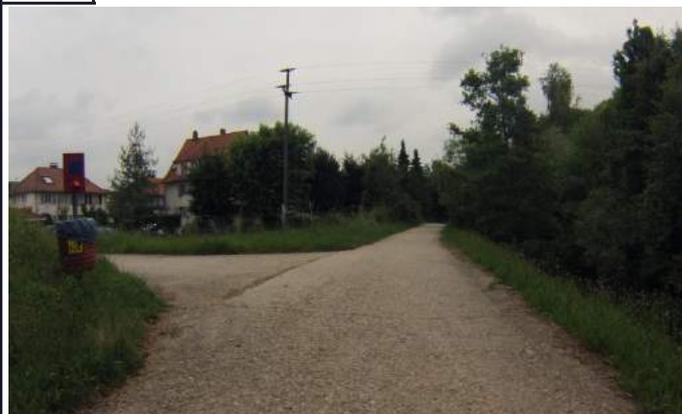
## Maßnahmennummer: 120022

Straßenname:	B317	Straßenname 2:	-
Klassifizierung:	Bundesstraße	Nummer:	B317
Beschreibung des IST-Zustandes:	Gemeinsamer Geh- und Radweg mit mangelhaftem, grobkörnigem Untergrund nördlich entlang der B317 bis zur Johann-Karl-Grether-Straße. Es gibt großflächige Oberflächenschäden. Im Streckenverlauf werden zwei Holzbrücken gequert, welche eine hohe Rutschgefahr bei Nässe bergen.		
Fahrkomfort:	Schlecht	Verkehrssicherheit:	Mittlere Gefahr

Maßnahmengruppe 1:	Bauliche Maßnahme	Maßnahmentyp 1:	Neue Oberfläche		
Maßnahmengruppe 2:	Bauliche Maßnahme	Maßnahmentyp 2:	Sonstiges		
Beschreibung der Maßnahme: Erneuerung der Oberfläche (Asphaltbauweise, in vorhandener Breite). Auf beiden Brücken ist eine Granulatschicht aufzubringen um die Rutschfestigkeit zu erhöhen.					
Priorität:	1,3	Kosten:	187.500 €	Umsetzung:	Langfristig
Hinweise:	Im Gemeindebesitz

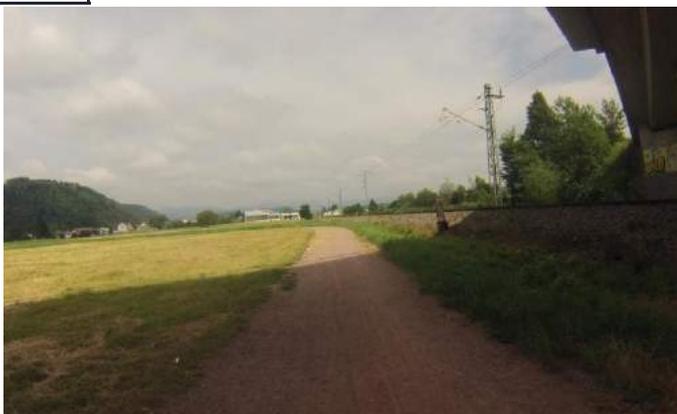
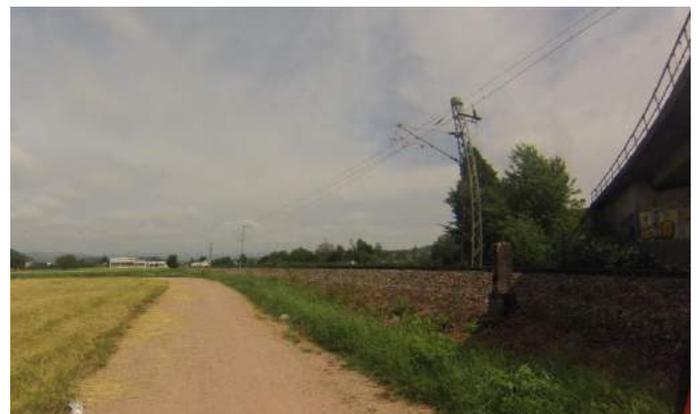
## Maßnahmennummer: 120023

Straßenname:	B317	Straßenname 2:	Bahnlinie Wiesentalbahn
Klassifizierung:	Bundesstraße	Nummer:	-
Beschreibung des IST-Zustandes:	Auf Höhe der Unterführung der B317 / Wiesentalbahn ist keine Querungsstelle über die Wiesentalbahn für den Radverkehr Richtung Süden vorhanden.		
Fahrkomfort:	Nicht relevant	Verkehrssicherheit:	Nicht relevant

Maßnahmengruppe 1:	Bauliche Maßnahme	Maßnahmentyp 1:	Sonstiges		
Maßnahmengruppe 2:	-	Maßnahmentyp 2:	-		
Beschreibung der Maßnahme:	Prüfen, wie sich eine Querungsstelle der Bahnlinie realisieren lässt. Dabei kommt eine Eisenbahnunter- oder überführung (an der B317 angebaut) in Betracht.				
Priorität:	1,2	Kosten:	750.000 €	Umsetzung:	Langfristig
Hinweise:	Es handelt sich um eine grobe Kostenschätzung.
