# Radverkehrskonzept Landkreis Lörrach

## Gemeinde-Steckbrief - Schopfheim -

April 2014

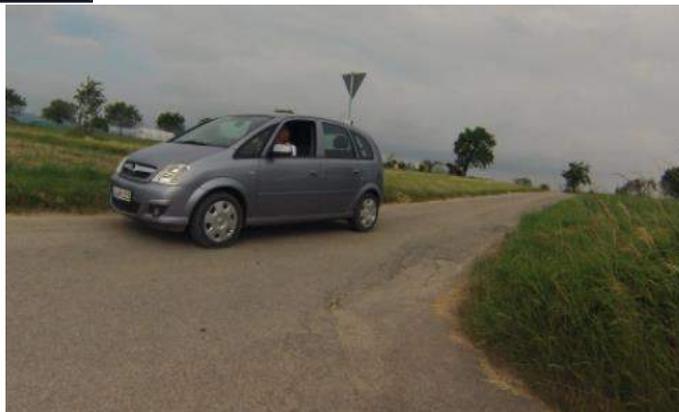
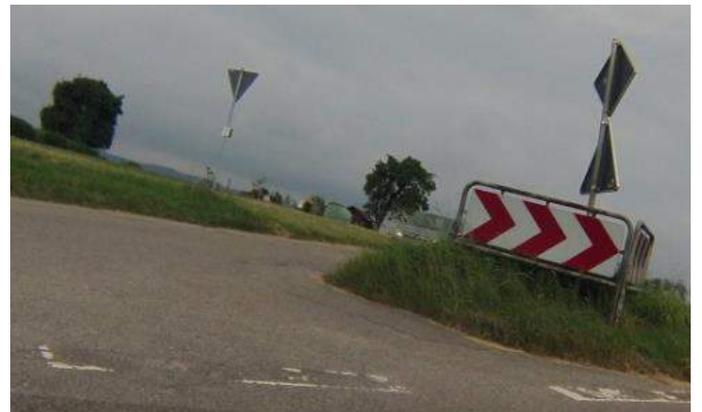
## Maßnahmennummer: 220012

Straßenname:	K6336	Straßenname 2:	Wirtschaftsweg nach Dossenbach
Klassifizierung:	Kreisstraße	Nummer:	K6336
Beschreibung des IST-Zustandes:	Knotenpunkt Wirtschaftsweg / Kreisstraße außerorts ohne Radverkehrsanlagen.		
Fahrkomfort:	Schlecht	Verkehrssicherheit:	Mittlere Gefahr

Maßnahmengruppe 1: Markierungsmaßnahme	Maßnahmentyp 1: Fahrradpiktogramm mit Pfeil
Maßnahmengruppe 2: Markierungsmaßnahme	Maßnahmentyp 2: beidseitige Leitlinien

Beschreibung der Maßnahme:  
Markierung von Fahrradpiktogrammen und Richtungspfeilen im Knotenpunktbereich.

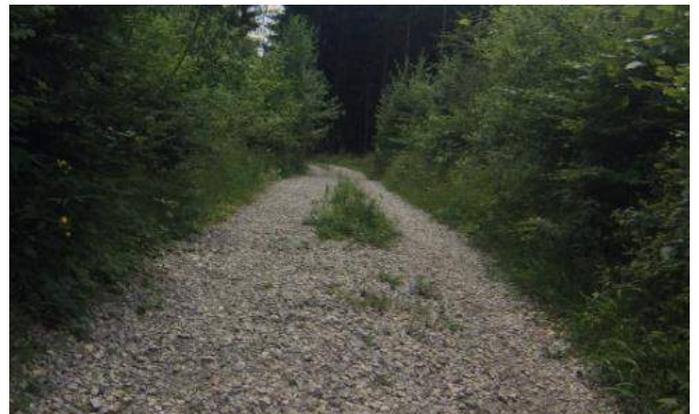
## Maßnahmennummer: 220013

Straßenname:	Forstweg westl. K6353	Straßenname 2:	-
Klassifizierung:	Gemeindestraße	Nummer:	-
Beschreibung des IST-Zustandes:	Forst- und Wirtschaftsweg mit mangelhafter Oberflächenqualität für den Radverkehr.		
Fahrkomfort:	Sehr schlecht	Verkehrssicherheit:	Geringe Gefahr

Maßnahmengruppe 1:	Bauliche Maßnahme	Maßnahmentyp 1:	Ausbau des bestehenden Weges		
Maßnahmengruppe 2:	-	Maßnahmentyp 2:	-		
Beschreibung der Maßnahme: Ausbau des bestehenden Weges durch Herstellen einer wassergebundenen Decke mit 3 Meter Breite vom Abzweig an der K6353 bis zur Gemarkung Schwörstadt.					
Priorität:	1	Kosten:	204.800 €	Umsetzung:	Langfristig
Hinweise: In Verbindung mit der Maßnahme Nr. 222004 (Schwörstadt) umsetzen.

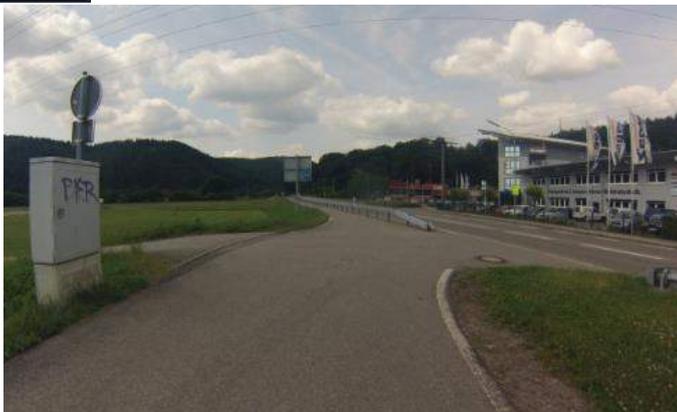
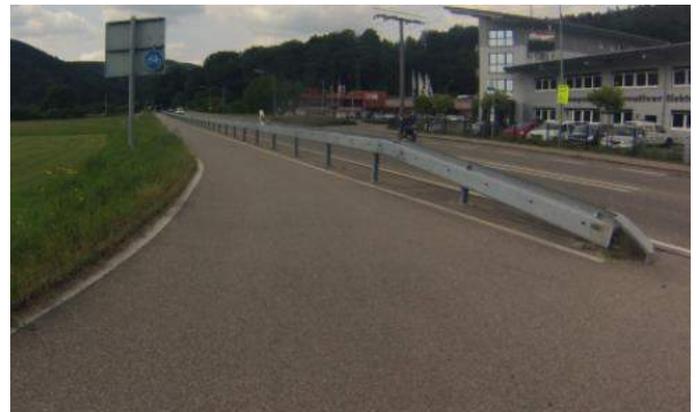
## Maßnahmennummer: 220014

Straßenname:	Landstraße	Straßenname 2:	Wirtschaftsweg süd. An der Wiese
Klassifizierung:	Landesstraße	Nummer:	L139
Beschreibung des IST-Zustandes:	Wirtschaftsweg kreuzt straßenbegleitenden Radweg im Seitenbereich.		
Fahrkomfort:	Gut	Verkehrssicherheit:	Mittlere Gefahr

Maßnahmengruppe 1: Markierungsmaßnahme	Maßnahmentyp 1: Fahrradpiktogramm mit Pfeil	
Maßnahmengruppe 2: Markierungsmaßnahme	Maßnahmentyp 2: Markierung Radverkehrsfurt	
Beschreibung der Maßnahme: Markierung einer Radverkehrsfurt über den Querungsbereich. Markierung je eines Fahrradpiktogramms mit Pfeil in Fahrtrichtung.		
Priorität: 1,2	Kosten: 500 €	Umsetzung: Kurzfristig
Hinweise: Seitenanlage als Gehweg / Wirtschaftsweg ist im Gemeindebesitz

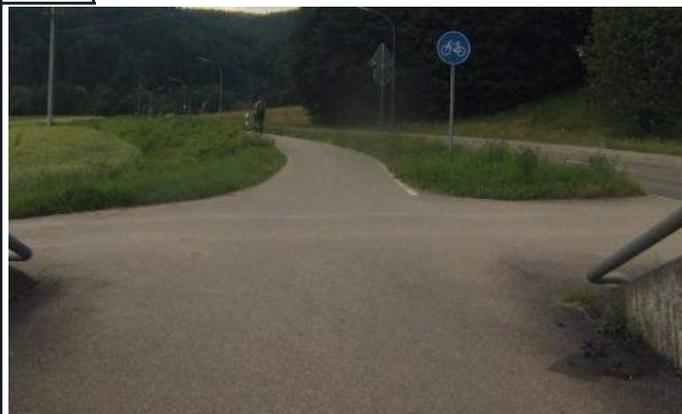
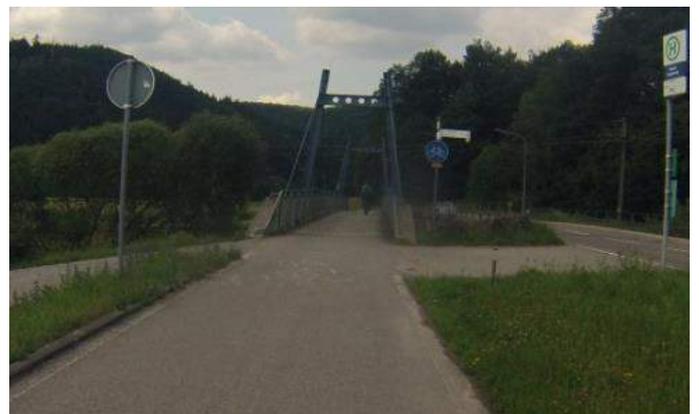
## Maßnahmennummer: 220015

Straßenname:	Landstraße	Straßenname 2:	Wirtschaftsweg südlich der Wiese
Klassifizierung:	Landesstraße	Nummer:	L139
Beschreibung des IST-Zustandes:	Wirtschaftswege kreuzen den straßenbegleitenden Radweg vor und nach der Brücke über die Wiese.		
Fahrkomfort:	Mittel	Verkehrssicherheit:	Hohe Gefahr

Maßnahmengruppe 1: Markierungsmaßnahme	Maßnahmentyp 1: Markierung Radverkehrsfurt
Maßnahmengruppe 2: Markierungsmaßnahme	Maßnahmentyp 2: Fahrradpiktogramm mit Pfeil

Markierung einer Radverkehrsfurt vor und nach der Brücke sowie 2 Fahrradpiktogramme mit Richtungspfeil in Fahrtrichtung, je vor und nach der Brücke.

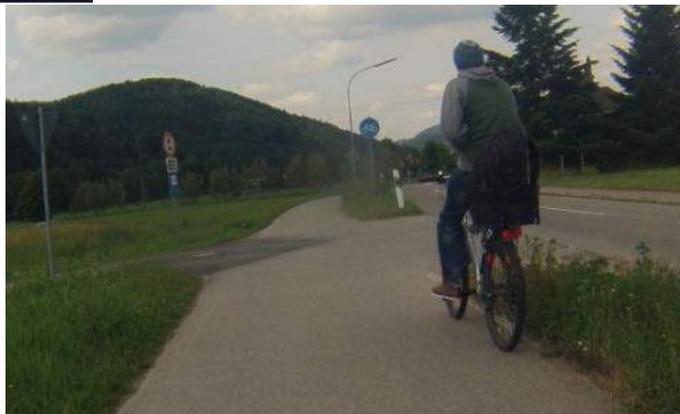
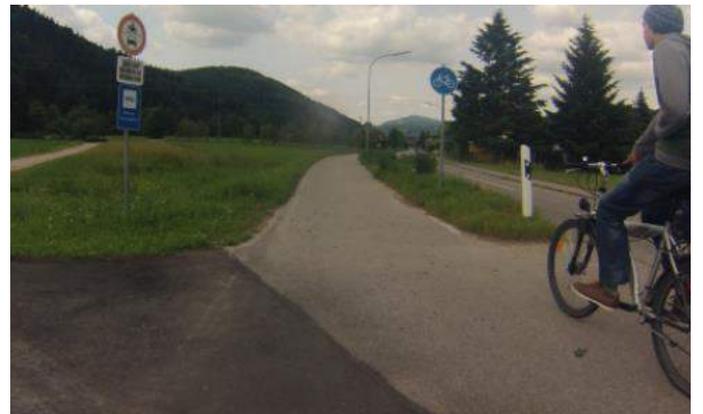
## Maßnahmennummer: 220016

Straßenname:	Landstraße	Straßenname 2:	Wirtschaftsweg "Müschelen"
Klassifizierung:	Landesstraße	Nummer:	L139
Beschreibung des IST-Zustandes:	Wirtschaftsweg kreuzt den straßenbegleitenden Radweg.		
Fahrkomfort:	Mittel	Verkehrssicherheit:	Hohe Gefahr

Maßnahmengruppe 1: Markierungsmaßnahme	Maßnahmentyp 1: Markierung Radverkehrsfurt	
Maßnahmengruppe 2: -	Maßnahmentyp 2: -	
Beschreibung der Maßnahme: Markierung einer Radverkehrsfurt über den Querungsbereich mit flächenhafter Rotmarkierung.		
Priorität: 1,3	Kosten: 1.600 €	Umsetzung: Kurzfristig
Hinweise: -

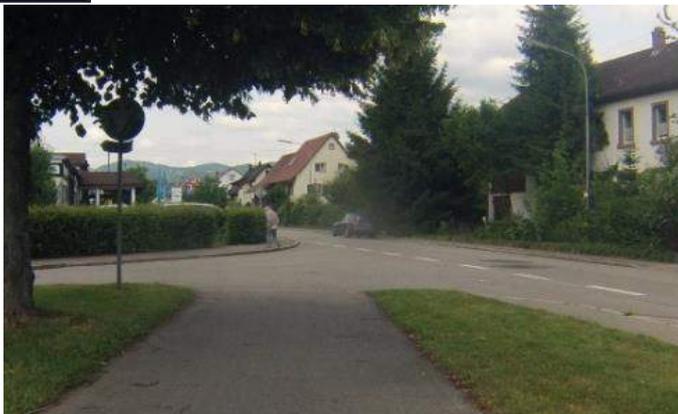
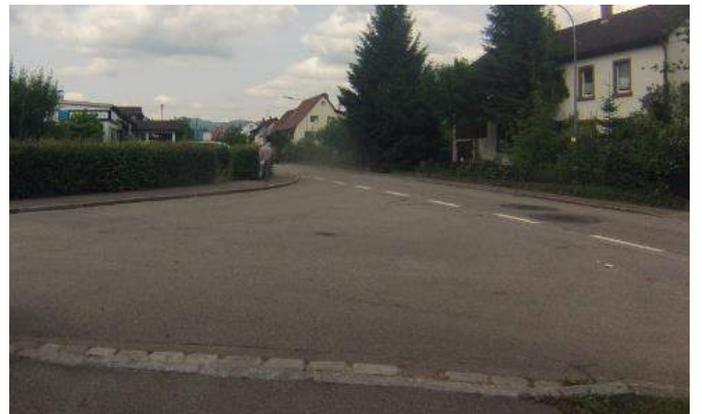
## Maßnahmennummer: 220017

Straßenname:	Landstraße	Straßenname 2:	Weg nördlich des Friedhofs
Klassifizierung:	Landesstraße	Nummer:	L139
Beschreibung des IST-Zustandes:	Der gemeinsame Geh- und Radweg endet innerorts am Knotenpunkt L139/ Weg am Friedhof		
Fahrkomfort:	Schlecht	Verkehrssicherheit:	Hohe Gefahr

Maßnahmengruppe 1: Markierungsmaßnahme	Maßnahmentyp 1: Markierung Radverkehrsfurt	
Maßnahmengruppe 2: Markierungsmaßnahme	Maßnahmentyp 2: Fahrradpiktogramm mit Pfeil	
Beschreibung der Maßnahme: Markierung einer Radverkehrsfurt und von drei Fahrradpiktogrammen über den Knotenpunkt mit Anschluss an den straßenbegleitenden Radweg. Schutzstreifen auf der Landstraße Richtung Schopfheim markieren (50 m)		
Priorität: 1,3	Kosten: 1.100 €	Umsetzung: Kurzfristig
Hinweise: -

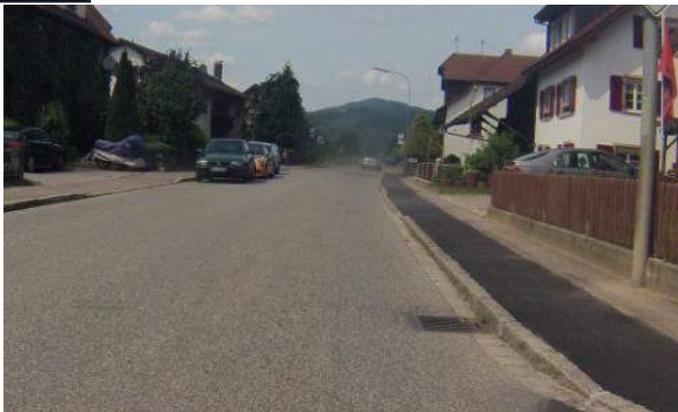
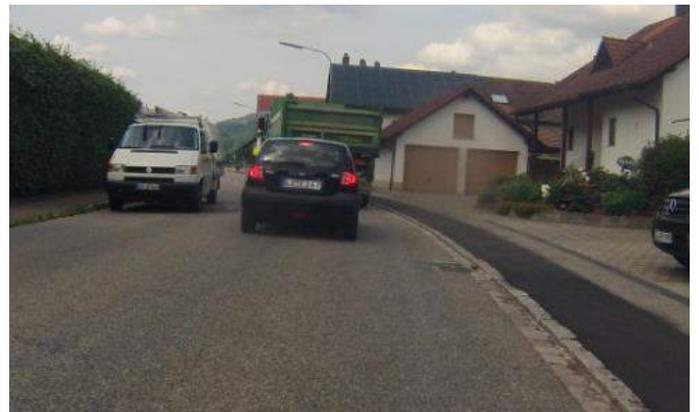
## Maßnahmennummer: 220018

Straßenname:	Landstraße	Straßenname 2:	-
Klassifizierung:	Landesstraße	Nummer:	L139
Beschreibung des IST-Zustandes:	Der Radverkehr wird innerorts auf der Landstraße 139 im gesamten Ortsgebiet von Langenau (Von Ortstafel zu Ortstafel) im Mischverkehr geführt.		
Fahrkomfort:	Schlecht	Verkehrssicherheit:	Mittlere Gefahr

Maßnahmengruppe 1: Markierungsmaßnahme	Maßnahmentyp 1: Markierung Schutzstreifen
Maßnahmengruppe 2: -	Maßnahmentyp 2: -

Beschreibung der Maßnahme:  
Markierung eines bergseitigen Schutzstreifens auf der Landstraße in Richtung Kleines Wiesental.

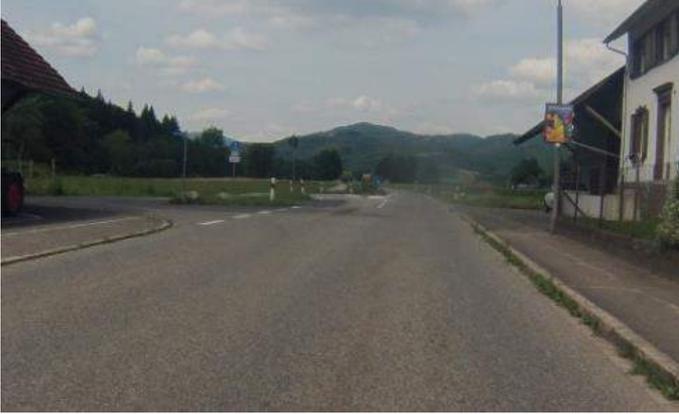
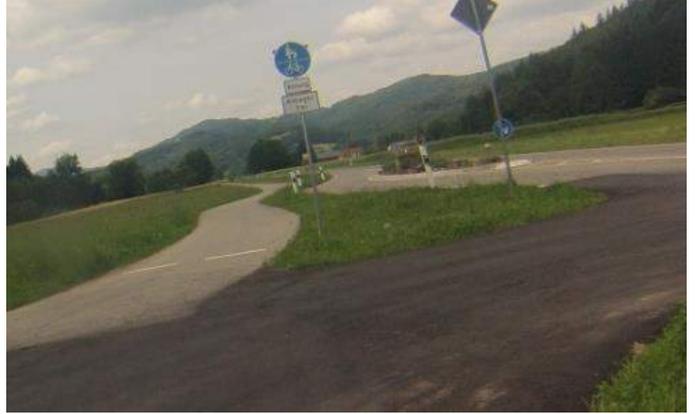
## Maßnahmennummer: 220019

Straßenname:	Landstraße	Straßenname 2:	Inselstraße
Klassifizierung:	Landesstraße	Nummer:	L139
Beschreibung des IST-Zustandes:	Knotenpunkt innerorts mit Anschluss an den straßenbegleitenden gemeinsamen Geh- und Radweg entlang der L139, auf den Fahrbahnen gibt es keine Radverkehrsführung.		
Fahrkomfort:	Schlecht	Verkehrssicherheit:	Hohe Gefahr

Maßnahmengruppe 1: Markierungsmaßnahme	Maßnahmentyp 1: Markierung Abbiegestreifen	
Maßnahmengruppe 2: Markierungsmaßnahme	Maßnahmentyp 2: Markierung Aufstellstreifen	
Beschreibung der Maßnahme: 1. Herstellung Asphaltfläche. 2. Markierung Schutzstreifen für den links fahrenden Radverkehr (Fahrradpiktogramm mit Pfeil links in Fahrbahnmitte (im Schatten der Mittelinsel). 3. Markierung 4 Fahrradpiktogramme 4. Markierung Vz. 138, 5. Markierung Sperrfläche zum Radweg auf die Fahrbahn		
Priorität: 1,2	Kosten: 2.200 €	Umsetzung: Kurzfristig
Hinweise: -

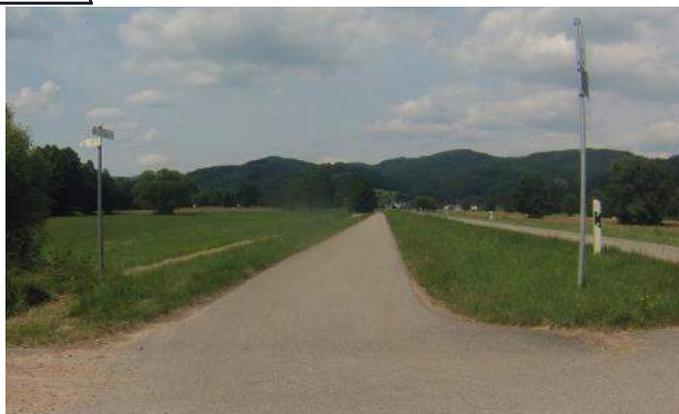
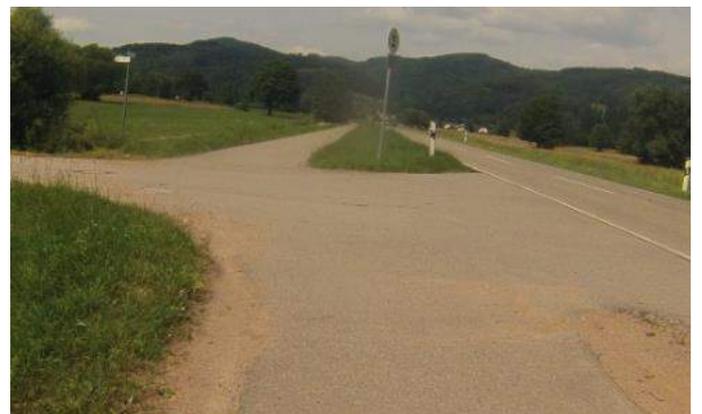
## Maßnahmennummer: 220020

Straßenname:	L139	Straßenname 2:	Wirtschaftsweg zum Scheinberg
Klassifizierung:	Landesstraße	Nummer:	L139
Beschreibung des IST-Zustandes:	Der Wirtschaftsweg zum Scheinberg kreuzt den straßenbegleitenden gemeinsamen Geh- und Radweg.		
Fahrkomfort:	Mittel	Verkehrssicherheit:	Mittlere Gefahr

Maßnahmengruppe 1: Markierungsmaßnahme	Maßnahmentyp 1: Markierung Radverkehrsfurt	
Maßnahmengruppe 2: -	Maßnahmentyp 2: -	
Beschreibung der Maßnahme: Markierung einer Radverkehrsfurt über den Querungsbereich mit flächenhafter Rotmarkierung		
Priorität: 1	Kosten: 1.800 €	Umsetzung: Kurzfristig
Hinweise: Der Weg ist in Gemeindebesitz

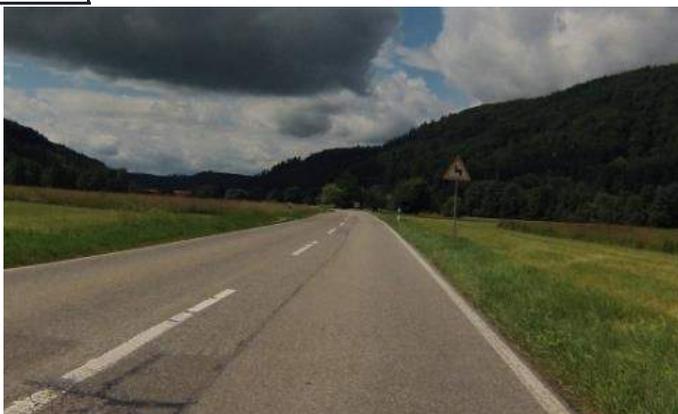
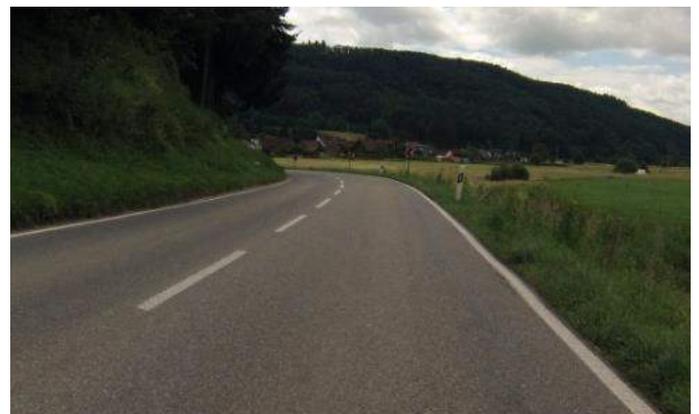
## Maßnahmennummer: 220021

Straßenname:	Wiesleter Straße	Straßenname 2:	Dorfstraße
Klassifizierung:	Landesstraße	Nummer:	L139
Beschreibung des IST-Zustandes:	Der Radverkehr fährt auf der L139 zwischen Langenau, Enkestein und Wieslet im Mischverkehr.		
Fahrkomfort:	Schlecht	Verkehrssicherheit:	Mittlere Gefahr

Maßnahmengruppe 1: Markierungsmaßnahme	Maßnahmentyp 1: Markierung Schutzstreifen	
Maßnahmengruppe 2: -	Maßnahmentyp 2: -	
Beschreibung der Maßnahme: Neubau eines gemeinsamen Geh- und Radwegs außerorts. Folgende Abschnitte können auch einzeln realisiert werden. 1. Abschnitt: vom Abzweig Deponie Scheinberg bis zum Ortseingang Enkestein. 2. Abschnitt: vom Ortsausgang Enkestein bis zur Gemarkungsgrenze Kleines Wiesental am Ortseingang Wieslet. 3. Abschnitt: Schutzstreifen in der Ortslage Enkestein (Innerorts).		
Priorität: 1,1	Kosten: 350.100 €	Umsetzung: Kurzfristig
Hinweise: -

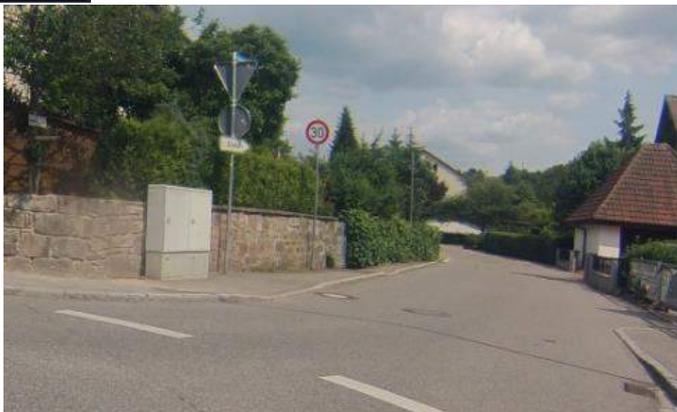
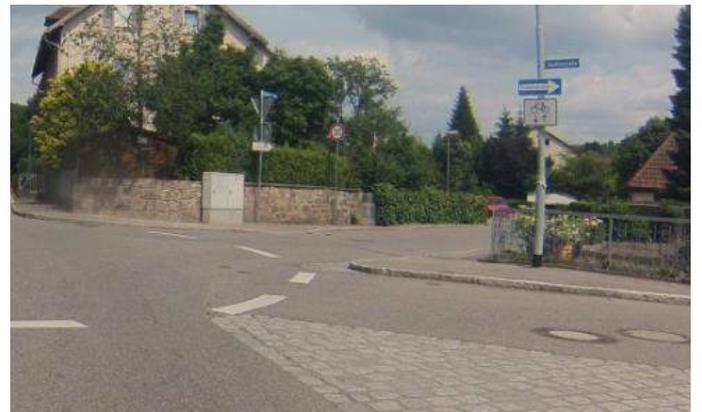
## Maßnahmennummer: 220022

Straßenname:	Wehrer Straße	Straßenname 2:	Eichner Straße
Klassifizierung:	Kreisstraße	Nummer:	K6353
Beschreibung des IST-Zustandes:	Kreisverkehr innerorts ohne Radverkehrsführung. Die den Radverkehr freigegebene Einbahnstraße (Goethestraße) mündet im Kreisverkehr.		
Fahrkomfort:	Schlecht	Verkehrssicherheit:	Hohe Gefahr

Maßnahmengruppe 1:	Markierungsmaßnahme	Maßnahmentyp 1:	Fahrradpiktogramm mit Pfeil		
Maßnahmengruppe 2:	-	Maßnahmentyp 2:	-		
Beschreibung der Maßnahme: Markierung eines Fahrradpiktogramms mit Richtungspfeil in die Einmündung der Einbahnstraße in den Kreisverkehr. Markierung von 3 Fahrradpiktogrammen im Kreisverkehr zur Verdeutlichung der Radverkehrsführung.					
Priorität:	1,3	Kosten:	600 €	Umsetzung:	Kurzfristig
Hinweise:	-

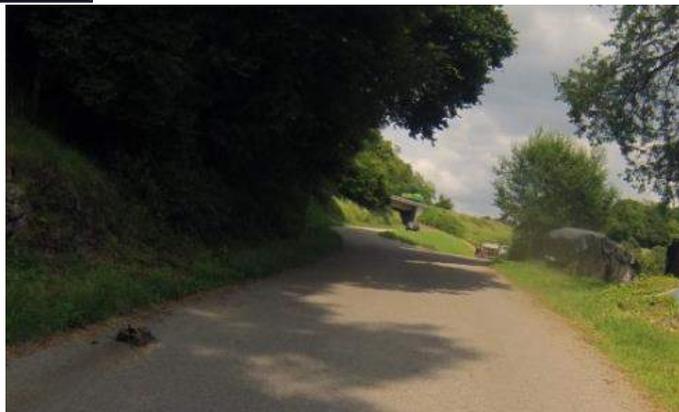
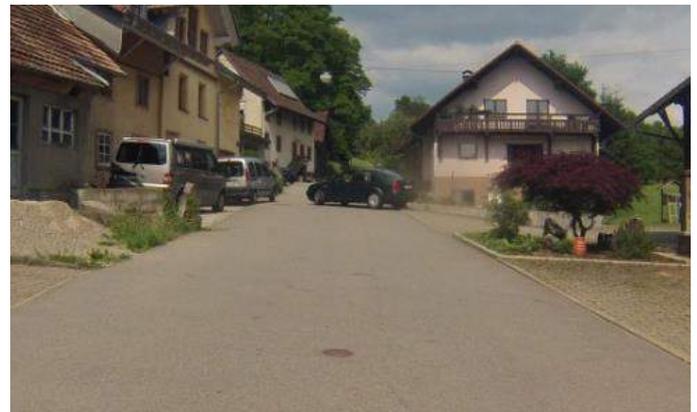
Straßenname:	Oberdorfstraße	Straßenname 2:	-
Klassifizierung:	Gemeindestraße	Nummer:	-
Beschreibung des IST-Zustandes:	Radverkehr wird innerorts und außerorts auf der Oberdorfstraße ohne Radverkehrsanlage geführt.		
Fahrkomfort:	Schlecht	Verkehrssicherheit:	Mittlere Gefahr

Maßnahmengruppe 1: Markierungsmaßnahme	Maßnahmentyp 1: Markierung Piktogrammspur	
Maßnahmengruppe 2: -	Maßnahmentyp 2: -	
Beschreibung der Maßnahme: Markierung einer bergseitigen Piktogrammspur auf der Oberdorfstraße. Innerorts alle 50 Meter (und an den Ein- und Ausfahrten), außerorts alle 100 Meter		
Priorität: 1,1	Kosten: 1.200 €	Umsetzung: Kurzfristig
Hinweise: -

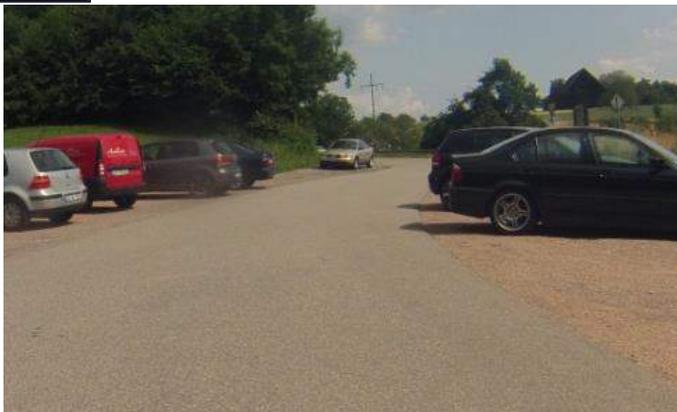
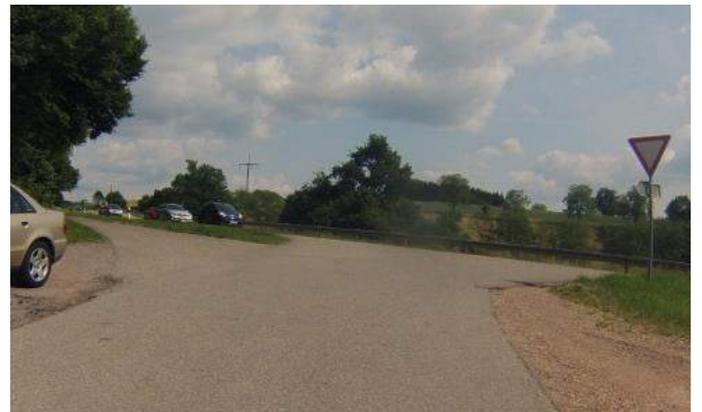
Straßenname:	Oberdorfstraße	Straßenname 2:	B518
Klassifizierung:	Bundesstraße	Nummer:	B518
Beschreibung des IST-Zustandes:	Keine Radverkehrsführung im Parkplatzbereich an der B518.		
Fahrkomfort:	Schlecht	Verkehrssicherheit:	Mittlere Gefahr

Maßnahmengruppe 1: Markierungsmaßnahme	Maßnahmentyp 1: Fahrradpiktogramm mit Pfeil	
Maßnahmengruppe 2: Markierungsmaßnahme	Maßnahmentyp 2: beidseitige Leitlinien	
Beschreibung der Maßnahme: Markierung von je 2 Fahrradpiktogrammen mit Richtungspfeil je Fahrtrichtung. Markierung eines Vz. 138 an der Zufahrt von der B518.		
Priorität: 1,1	Kosten: 900 €	Umsetzung: Kurzfristig
Hinweise: Verkehrsanlage im Gemeindebesitz

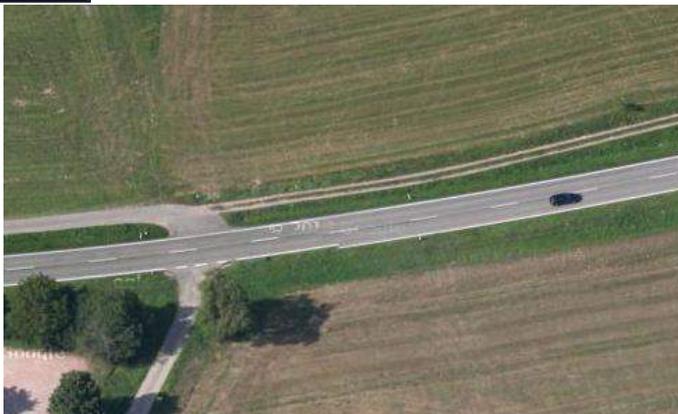
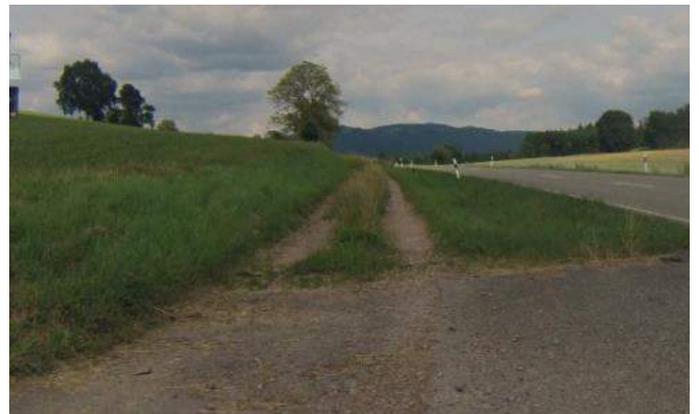
Straßenname:	B518	Straßenname 2:	-
Klassifizierung:	Bundesstraße	Nummer:	B518
Beschreibung des IST-Zustandes:	Vorhandener Wirtschaftsweg entlang der B518 (Nordseite) zwischen Parkplatz und der Gemeindegrenze Schopfheim geht in einen Wirtschaftsweg mit mangelhafter Oberflächenqualität und indirekter Wegeföhrung über.		
Fahrkomfort:	Sehr schlecht	Verkehrssicherheit:	Hohe Gefahr

Maßnahmengruppe 1:	Bauliche Maßnahme	Maßnahmentyp 1:	Neubau		
Maßnahmengruppe 2:	-	Maßnahmentyp 2:	-		
Beschreibung der Maßnahme: Bau eines straßenbegleitenden gemeinsamen Geh- und Radwegs mit 3 Metern Breite nördlich entlang der B518 bis zur Gemeindegrenze.					
Priorität:	1,3	Kosten:	330.000 €	Umsetzung:	Langfristig
Hinweise:	-

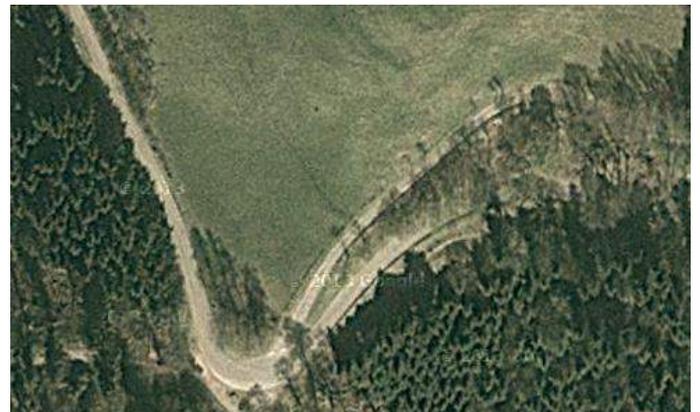
Straßenname:	Riedlicher Straße	Straßenname 2:	Wehratal Straße
Klassifizierung:	Kreisstraße	Nummer:	K6339
Beschreibung des IST-Zustandes:	Außerorts und innerorts ohne Radverkehrsanlage mit Steigung / Gefälle von durchschnittlich 4,9 %.		
Fahrkomfort:	Schlecht	Verkehrssicherheit:	Mittlere Gefahr

Maßnahmengruppe 1: Markierungsmaßnahme	Maßnahmentyp 1: Markierung Piktogrammspur	
Maßnahmengruppe 2: -	Maßnahmentyp 2: -	
Beschreibung der Maßnahme: Markierung einer bergseitigen Piktogrammspur (innerorts beidseitig im Versatz) mit Fahrradpiktogramm alle 100 Meter (innerorts alle 50 m) auf der K6339 ab Ortsausfahrt Schopfheim bis zum Abzweig zur K6352.		
Priorität: 1,2	Kosten: 22.800 €	Umsetzung: Mittelfristig
Hinweise: -

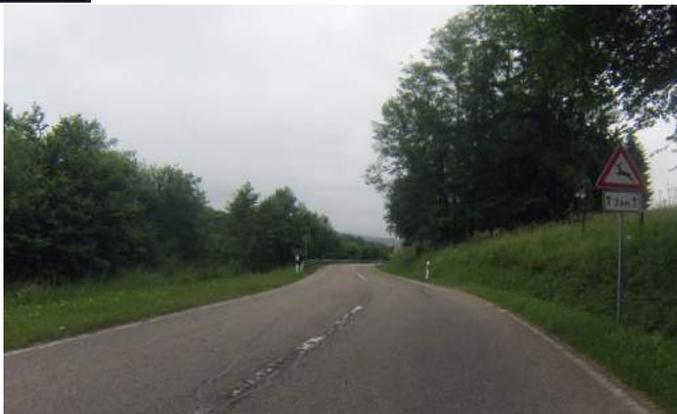
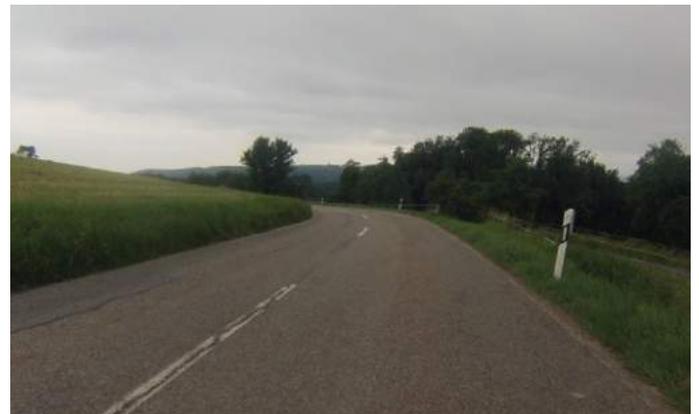
Straßenname:	K6352	Straßenname 2:	-
Klassifizierung:	Kreisstraße	Nummer:	K6352
Beschreibung des IST-Zustandes:	Außerorts zw. Schopfheim und Kürnberg. Die K6352 besitzt rund 5% Steigung auf 2,25 km. Strecke des Schülerradverkehrs zw. Kürnberg und Schopfheim		
Fahrkomfort:	Mittel	Verkehrssicherheit:	Hohe Gefahr

Maßnahmengruppe 1: Markierungsmaßnahme	Maßnahmentyp 1: Markierung Schutzstreifen
Maßnahmengruppe 2: Demarkierung	Maßnahmentyp 2: mittlere Leitlinie

**Beschreibung der Maßnahme:**  
Zur Verbesserung der Sichtbarkeit/Nutzbarkeit der Strecke: Markierung eines bergseitigen Schutzstreifens mit 1,25 m Breite. Demarkierung der mittleren Leitlinie. Es handelt sich um ein Pilotprojekt.

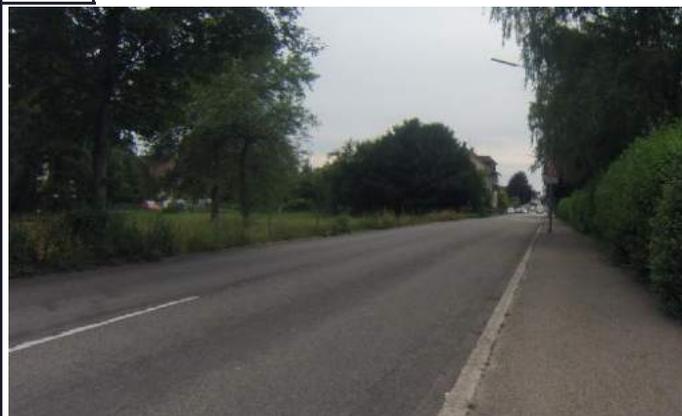
Straßenname:	Wehrer Straße	Straßenname 2:	
Klassifizierung:	Kreisstraße	Nummer:	K6353
Beschreibung des IST-Zustandes:	Wehrer Straße zw. B317/518 Roggenbachstraße. Straßenbreite durchgängig ca. 7,0 m. Im Streckenabschnitt befinden sich zwei Kreisverkehrsplätze.		
Fahrkomfort:	Mittel	Verkehrssicherheit:	Mittlere Gefahr

Maßnahmengruppe 1: Markierungsmaßnahme	Maßnahmentyp 1: Markierung Schutzstreifen	
Maßnahmengruppe 2: -	Maßnahmentyp 2: -	
Beschreibung der Maßnahme: Markierung von beidseitigen Schutzstreifen mit Fahrradpiktogrammen, Demarkierung der mittleren Leitlinie. Führung des Radverkehrs auf der Kreisfahrbahn. Markieren von Fahrradpiktogrammen auf der Kreisfahrbahn.		
Priorität: 1,3	Kosten: 7.200 €	Umsetzung: Mittelfristig
Hinweise: -

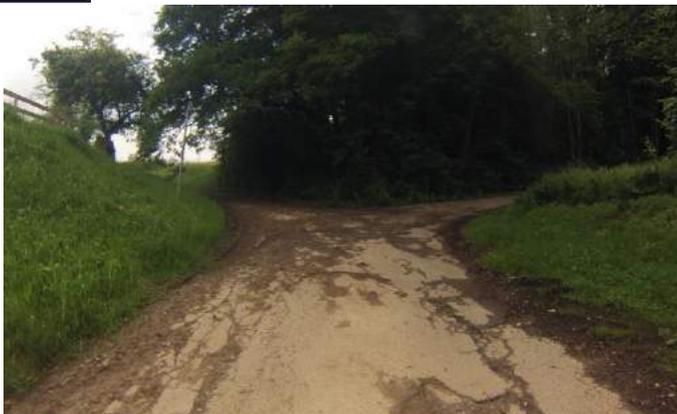
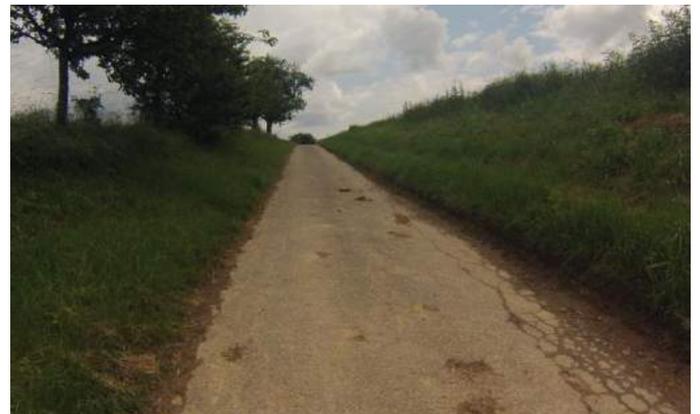
Straßenname:	Wirtschaftsweg westl. K6353	Straßenname 2:	-
Klassifizierung:	Gemeindestraße	Nummer:	-
Beschreibung des IST-Zustandes:	Wirtschaftsweg zwischen K6353 und der Moto-Cross-Strecke. Der Weg ist asphaltiert aber in einem sehr schlechten Zustand. Es gibt Oberflächenschäden und Verschmutzungen.		
Fahrkomfort:	Sehr schlecht	Verkehrssicherheit:	Mittlere Gefahr

Maßnahmengruppe 1:	Bauliche Maßnahme	Maßnahmentyp 1:	Neue Oberfläche		
Maßnahmengruppe 2:	-	Maßnahmentyp 2:	-		
Beschreibung der Maßnahme: Erneuerung der Asphaltoberfläche.					
Priorität:	1,1	Kosten:	62.500 €	Umsetzung:	Langfristig
Hinweise:	-

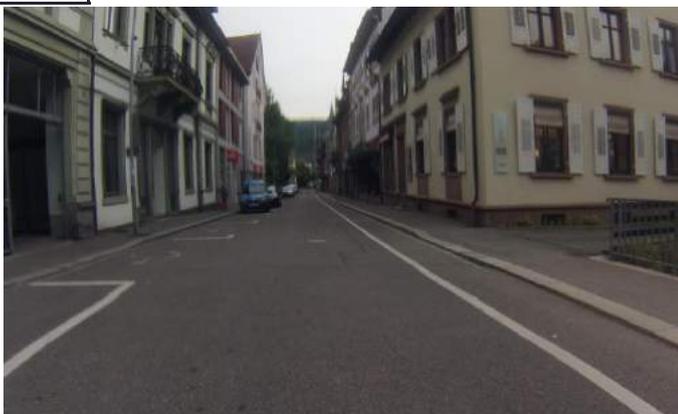
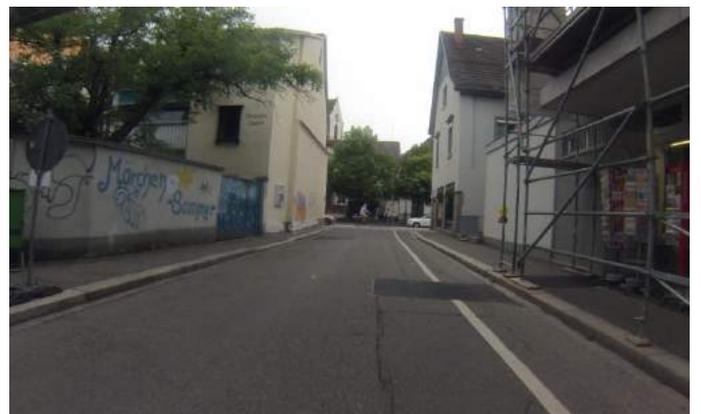
Straßenname:	Scheffelstraße	Straßenname 2:	-
Klassifizierung:	Gemeindestraße	Nummer:	-
Beschreibung des IST-Zustandes:	Es handelt sich um eine Einbahnstraße, die in Gegenrichtung für den Radverkehr freigegeben ist. Es ist eine Trennung zwischen dem Kfz-Verkehr und dem Radverkehr mittels einer Leitlinie vorhanden.		
Fahrkomfort:	Mittel	Verkehrssicherheit:	Mittlere Gefahr

Maßnahmengruppe 1: Markierungsmaßnahme	Maßnahmentyp 1: Fahrradpiktogramm mit Pfeil	
Maßnahmengruppe 2: -	Maßnahmentyp 2: -	
Beschreibung der Maßnahme: Ergänzen des vorhandenen Radfahrstreifens um Fahrradpiktogramme im Abstand von 25 m.		
Priorität: 1,5	Kosten: 1.200 €	Umsetzung: Kurzfristig
Hinweise: -

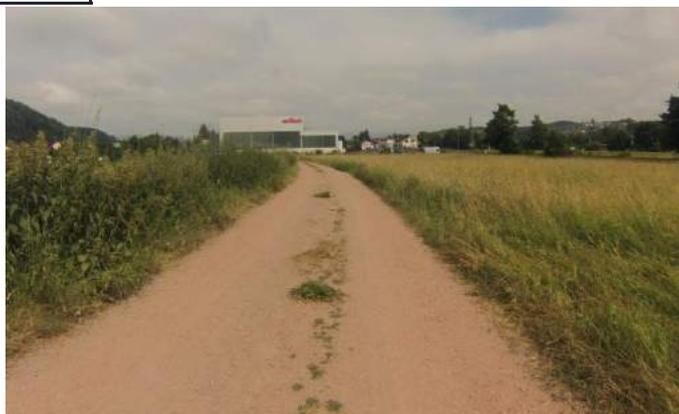
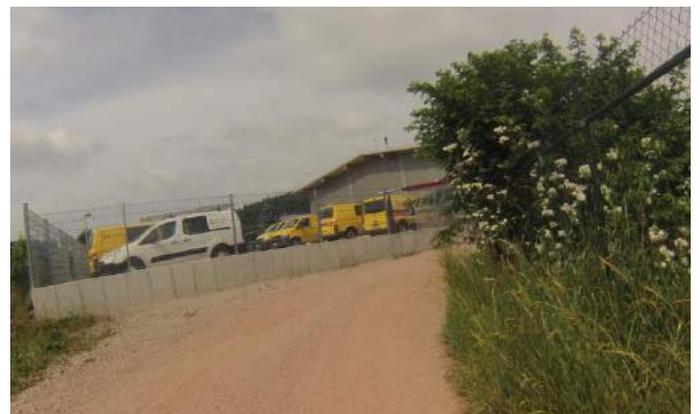
Straßenname:	Wirtschaftsweg	Straßenname 2:	-
Klassifizierung:	Unbekannt	Nummer:	-
Beschreibung des IST-Zustandes:	Wirtschaftsweg zwischen der Bahnlinie und Hohe-Flum-Straße. Es handelt sich um eine wassergebundene Decke. Im Kurvenbereich (siehe Bild) ragt ein Busch in den Weg.		
Fahrkomfort:	Mittel	Verkehrssicherheit:	Geringe Gefahr

Maßnahmengruppe 1:	Pflanzen, Verwitterung etc.	Maßnahmentyp 1:	Pflanzen zurückschneiden		
Maßnahmengruppe 2:	Bauliche Maßnahme	Maßnahmentyp 2:	Ausbesserung Oberfläche		
Beschreibung der Maßnahme: Zurückschneiden des Bewuchses im Kurvenbereich und Oberflächenverbesserung der Fahrbahn (Verfüllen der Schlaglöcher und glätten der Fahrbahnoberfläche).					
Priorität:	1	Kosten:	400 €	Umsetzung:	Mittelfristig
Hinweise:	-

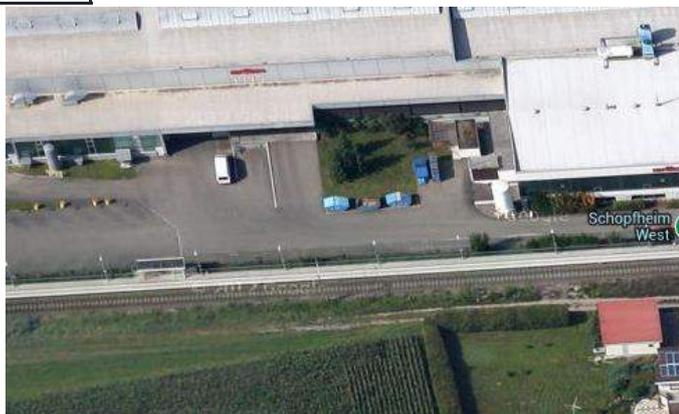
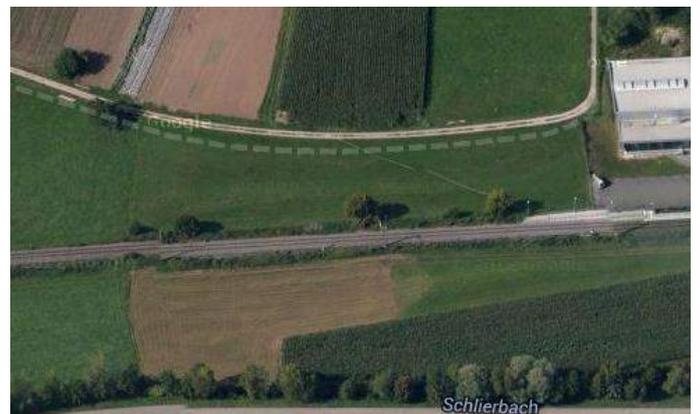
Straßenname:	ohne	Straßenname 2:	bahnbegleitend, westl. Hohe-Flum-Str.	
Klassifizierung:	Sonstige	Nummer:	-	
Beschreibung des IST-Zustandes:	Es ist keine Radverkehrsanlage entlang der Bahnlinie zwischen B317 und Hohe-Flum-Straße vorhanden. Es handelt sich um einen Lückenschluss über Privatbesitz/Gemeindebesitz)			
Fahrkomfort:	Nicht relevant	Verkehrssicherheit:	Nicht relevant

Maßnahmengruppe 1:	Bauliche Maßnahme	Maßnahmentyp 1:	Neubau		
Maßnahmengruppe 2:	Markierungsmaßnahme	Maßnahmentyp 2:	Fahrradpiktogramm mit Pfeil		
Beschreibung der Maßnahme:	Neubau eines Wirtschaftsweges (wassergebundene Decke). Außerdem können Fahrradpiktogramme zur Führungshilfe über den Parkplatz (Firmenparkplatz) markiert werden.				
Priorität:	1	Kosten:	47.700 €	Umsetzung:	Langfristig
Hinweise:	Maßnahme betrifft auch Privatgelände.
